## ALL.1 ELABORATO FOTOGRAFICO

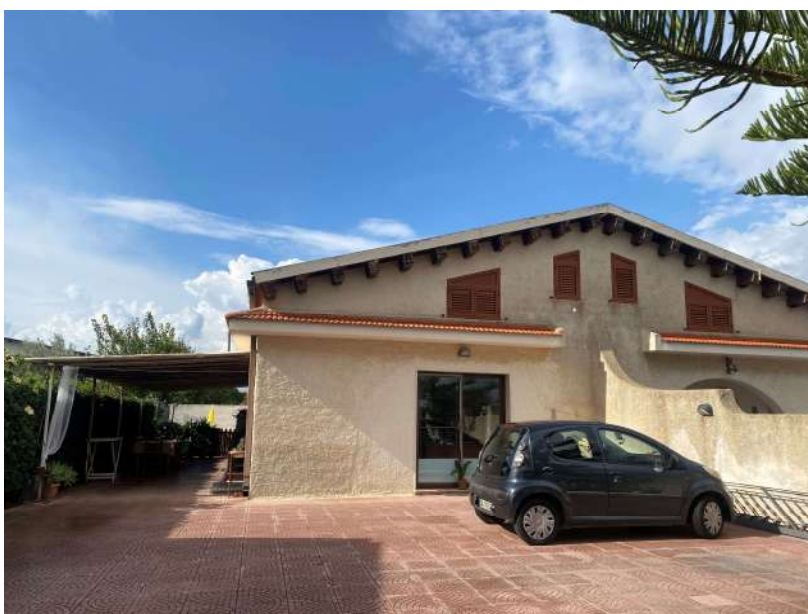
Foto 4: Vista prospetto principale esposto a Est, si fa notare che le finestre al piano sottotetto sono difformi rispetto ai prospetti approvati con C.E. in Sanatoria n° 161/2000, gli stessi non sono regolarizzabili e pertanto da murare, anche la tettoia sulla sx non è regolare né regolarizzabile e pertanto se ne prevede la demolizione.

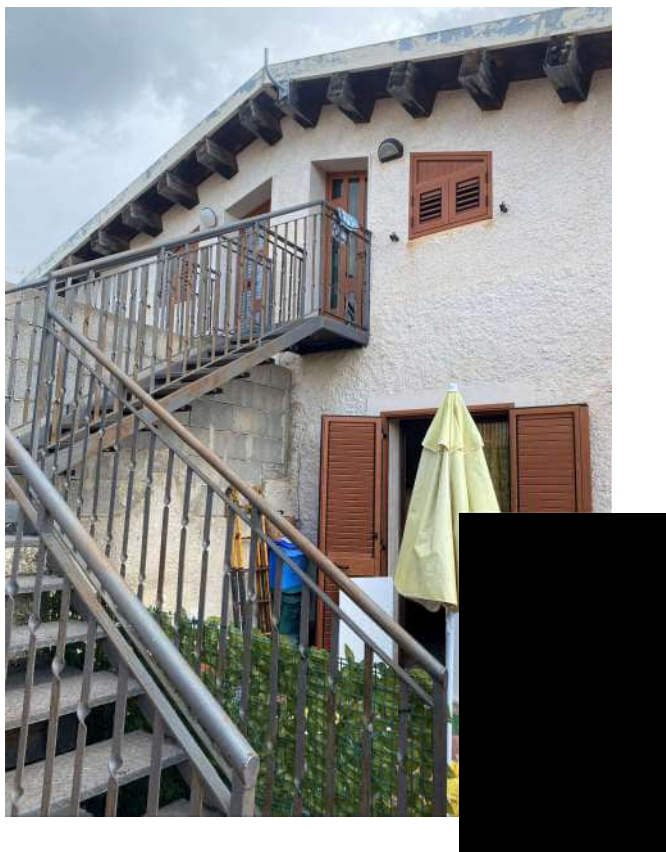
Foto 5: Vista prospetto esposto a Ovest, si fa notare che la finestra al piano sottotetto è difforme rispetto al prospetto approvato con C.E. in Sanatoria n° 161/2000, e non è regolarizzabile, pertanto è da murare. Anche la scala in ferro di accesso al piano sottotetto non risulta negli elaborati di progetto e se ne prevede la rimozione.

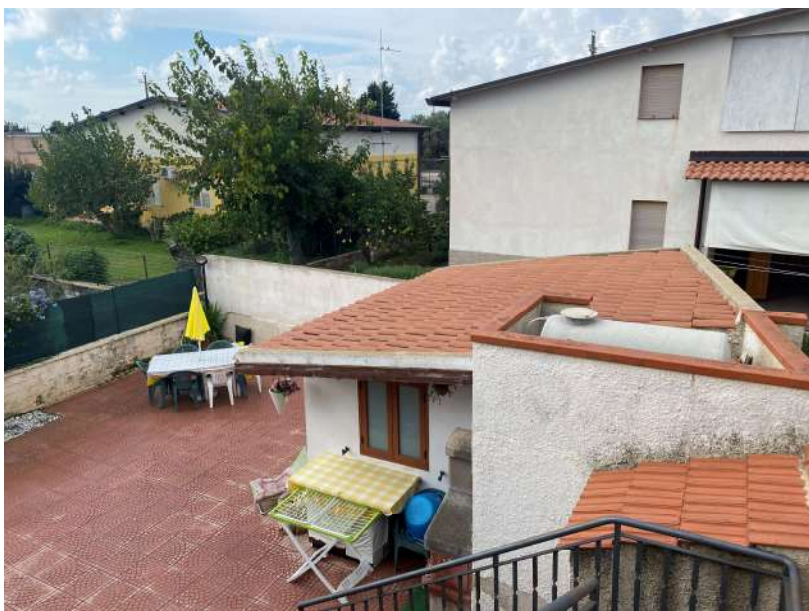
Foto 6: Vista dependance e bagno esterno realizzati in assenza di provvedimenti autorizzativi, non regolarizzabili e pertanto da demolire e vista area esterna di pertinenza sul retro.

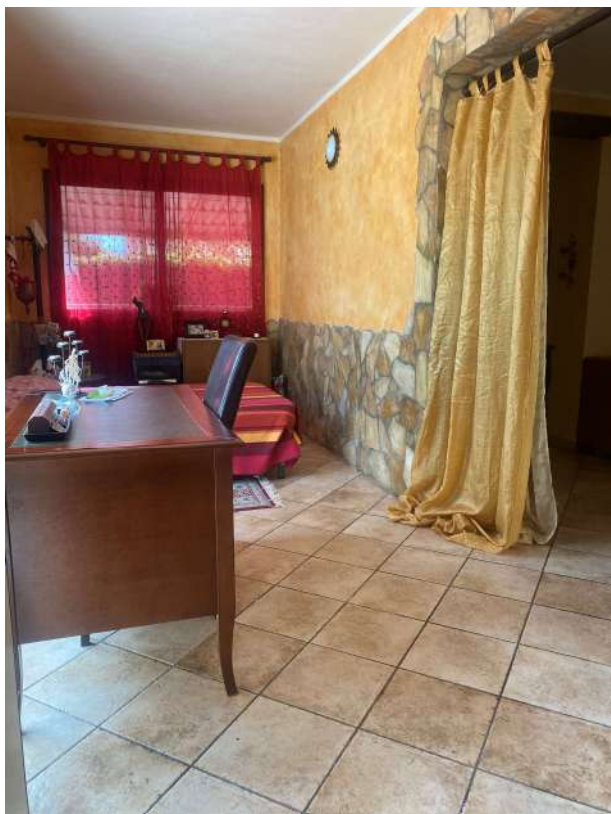
Foto 9: Vista veranda coperta, attualmente fusa all'u.i., per la quale è necessario installare una porta finestra in modo da separare tale vano dal soggiorno e ripristinarne la destinazione d'uso di veranda coperta.

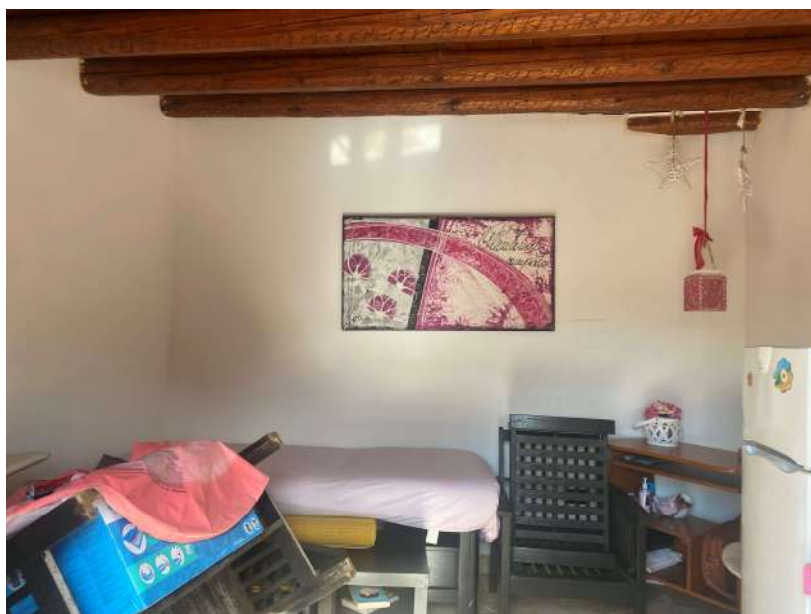
Foto 13: Vista interna dependance da demolire

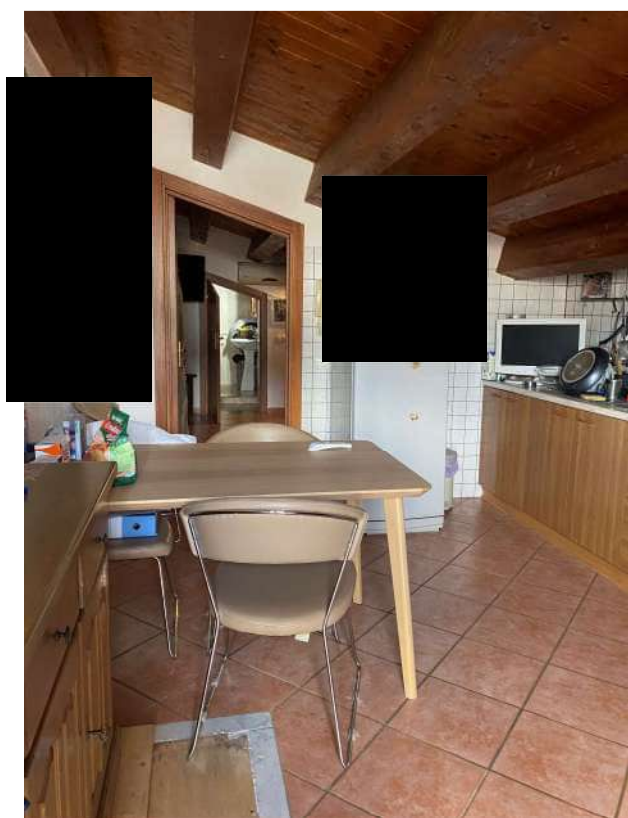
Foto 14: Vista interna cucina realizzata al piano sottotetto da rimuovere per ripristinarne la destinazione d'uso autorizzata

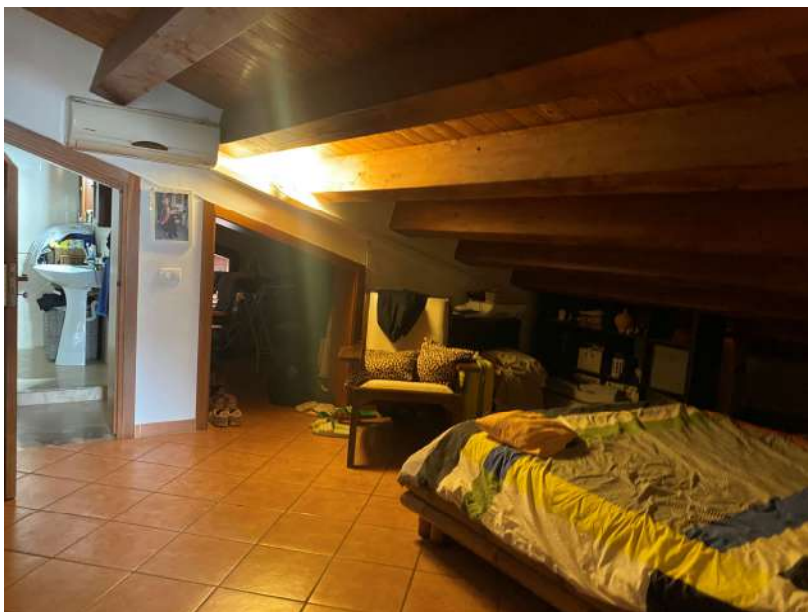
Foto 15: Vista camera realizzata al piano sottotetto ove ripristinarne la destinazione d'uso autorizzata

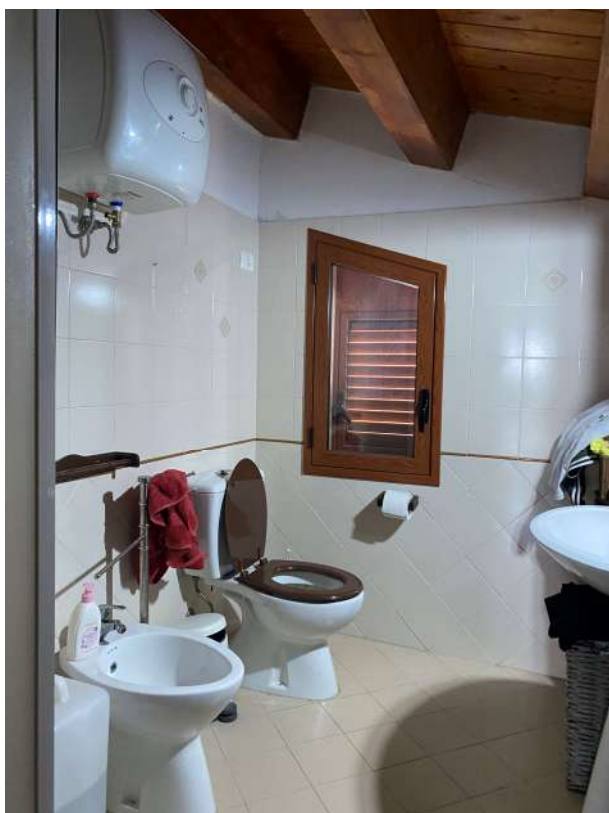
Foto 16: Vista bagno realizzato al piano sottotetto da rimuovere per ripristinarne la destinazione d'uso autorizzata
