TRIBUNALE ORDINARIO DI ALESSANDRIA

E.I. N° R.E.: **55/2023**

RELAZIONE DEL CTU  
SULLE CONDIZIONI DI PERICOLO DELL'IMMOBILE

Alessandria, 12/05/2026

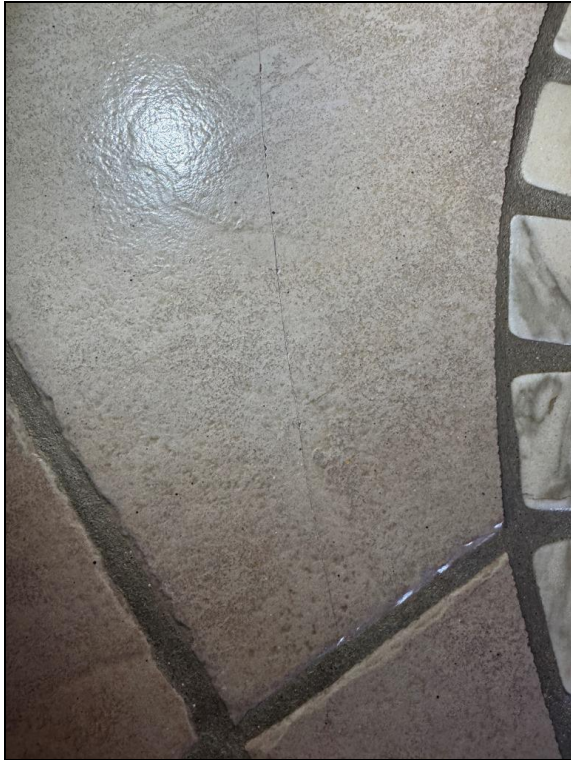
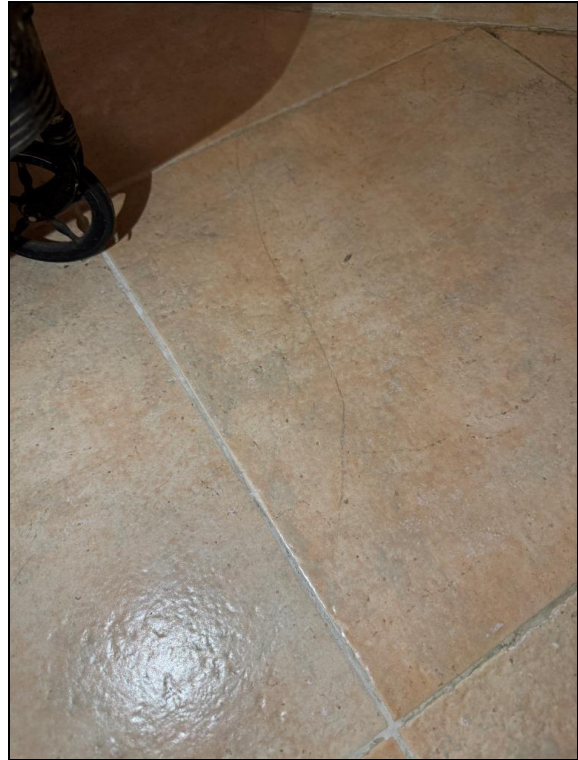
All'interno della proprietà sono emerse alcune fessurazioni all'interno delle stanze al piano terreno, il cui andamento è parallelo al muro di contenimento esterno

Sicuramente dette fessure rappresentano una “problematica”, lo scrivente ovviamente non può dire se queste fessure sono tutte di recente comparsa oppure sono presenti da più tempo, tuttavia si ritiene poter dichiarare che non sussistono, relativamente al solaio di copertura del piano cantina e quindi quello di pavimento del piano terreno, condizioni che ne pregiudichino la stabilità e la funzionalità statica.

Le fessure tra l'altro sono anche parallele ai travetti, che potrebbero indicare una compressione dei solai, tuttavia la spinta del terreno agisce totalmente sulla parte interrata, il solaio di copertura della cantina (e di pavimentazione del piano rialzato) è al di sopra del livello del terreno.

Secondo la Scienza delle Costruzioni la maggiore spinta in casi analoghi la si ha al piede del muro, la risultante agisce a metà dell'altezza del muro, quindi risulta difficile imputare alla spinta del terreno la presenza di dette fessurazioni.

*Immagini 2 – 3: vista fessurazioni su pavimentazione piano rialzato*

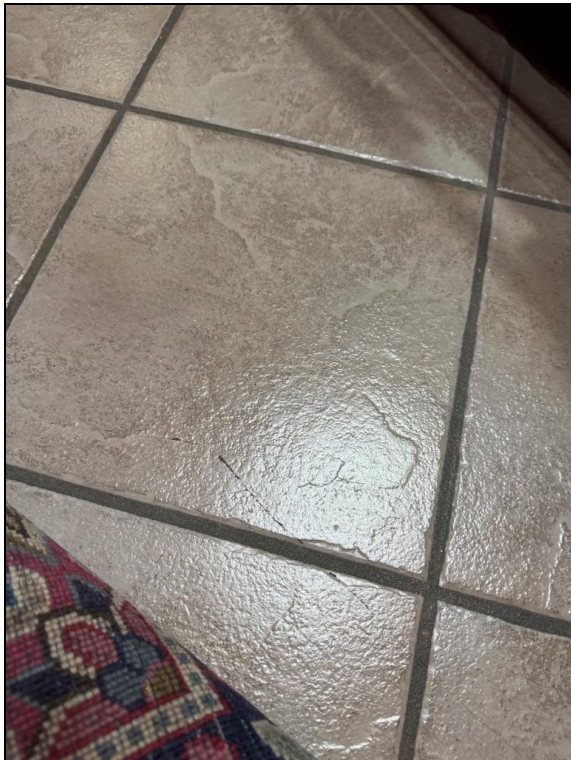
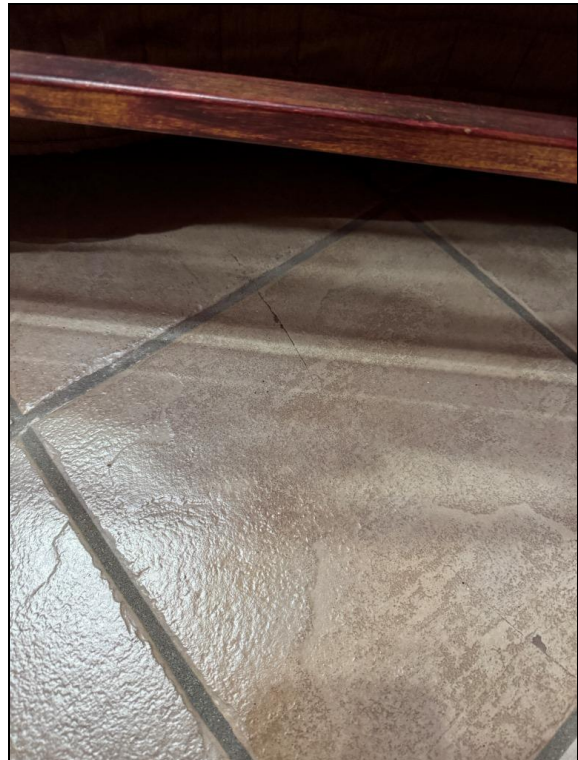
*Immagini 4 – 5: vista fessurazioni su pavimentazione piano rialzato*

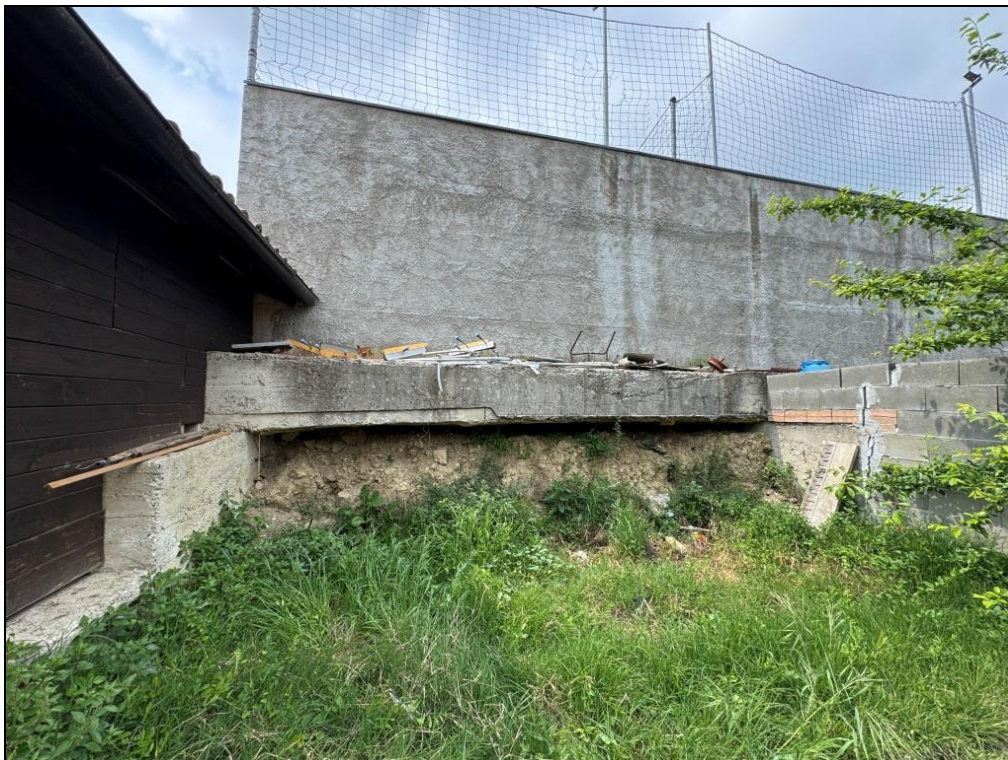
Riguardo il muro di contenimento a monte, che serve a protezione di terreni ad un livello superiore che sono adibiti a campi da gioco sportivi comunali, lo scrivente, analizzato visivamente il muro, non ha riscontrato segni evidenti di crepe e fessurazioni, fatta eccezione per una lesione posta al piede del muro e collegamento con il sottostante rinforzo eseguito, a detta del Sig. [REDACTED] dal Comune di Castelletto Molina circa 20 anni fa, tuttavia non si può collocare temporalmente detta lesione poiché non vi è un monitoraggio storico del muro.

Il muro non versa sicuramente in ottime condizioni, poiché non vi è più copriferro in molti punti della trave di fonazione e poi sotto al piede manca completamente il terreno (come si può vedere dalle immagini sottostanti), il che fa sì che il muro poggia direttamente sugli spalloni e non abbia terreno di appoggio.

Immagine 7: muro di contenimento contro terra a monte della proprietà

Sicuramente il muro necessita di manutenzione poiché manca copriferro in diversi punti del piede di fondazione e di una verifica periodica e temporale per monitorare nel tempo eventuali scivolamenti o spostamenti.

Lo scrivente ritiene che possano essere adoperate delle "spie" che possono essere lette costantemente nel tempo per verificare eventuali rotazioni, perdita di verticalità come è stata tra l'altro verificata dall'ing. Zallio (tuttavia non si può dire se questa perdita di verticalità sia avvenuta negli ultimi mesi, negli ultimi anni oppure sia così da un decennio o più).

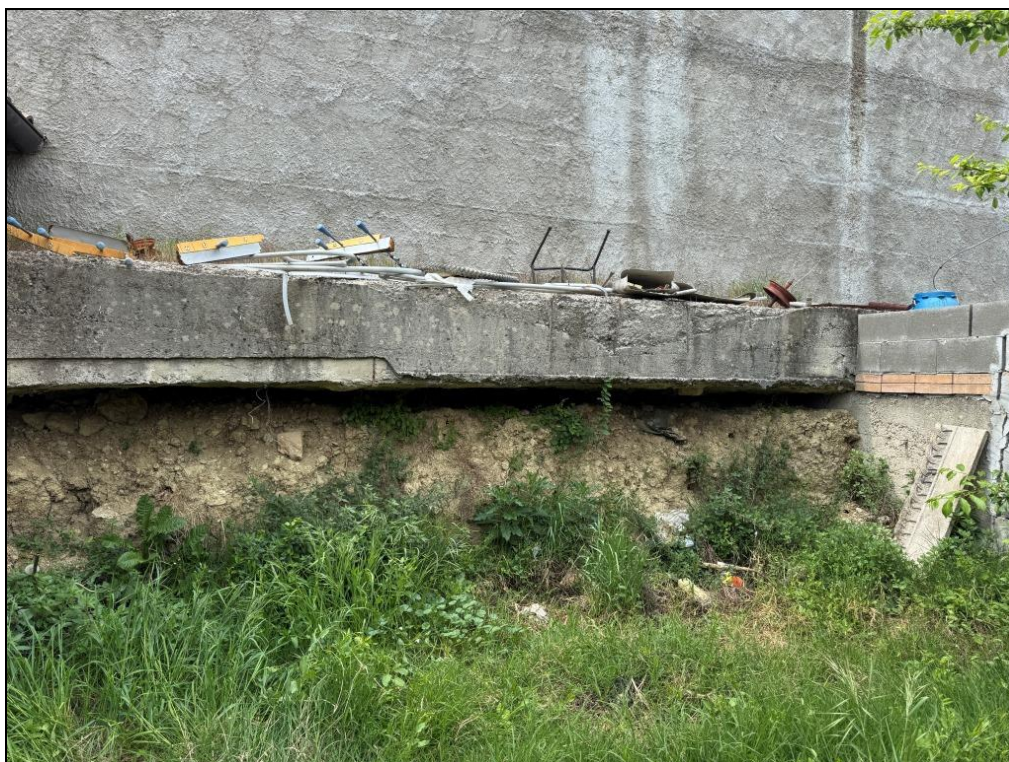
*Immagine 8: muro di contenimento contro terra a monte della proprietà*

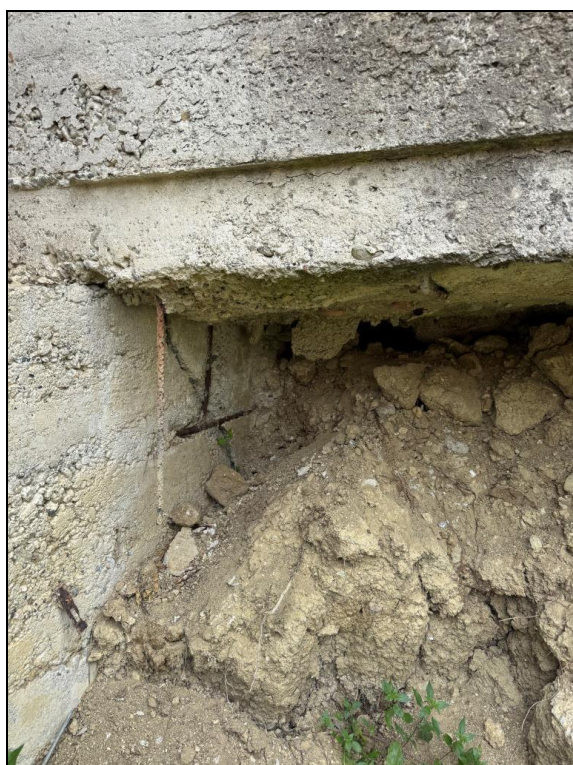
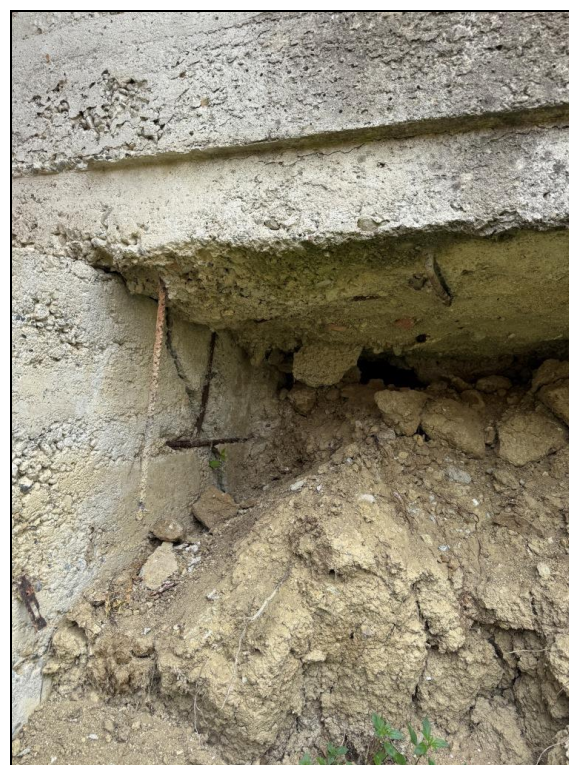
*Immagini 9 - 10: dettaglio zona di lesione dello spallone a sostegno del piede di fondazione*

Indicativamente, un intervento di ripristino del muro comprensivo di puntellamento, rimozione carichi in sommità, drenaggio d'emergenza, iniezioni, cuciture, ripristino fondazione, sistema drenante può variare tra i 10.000 e i 12.000 Euro. Il rifacimento completo ha valori di stima più alti, si parlerebbe nel caso di cifre che possono anche raggiungere i 60.000 o 70.000 Euro. A parere dello scrivente il muro non è da rifare nel suo intero, ma previa verifica come già sopra dettagliatamente esposto, porterebbe necessitare di interventi di manutenzione. Relativamente alla decurtazione dei costi dal prezzo del bene, così come stimato dal Tecnico Incaricato dal Sig. Giudice, lo scrivente, non entrando assolutamente nel merito della valutazione, ritiene possa essere applicata una decurtazione pari ad Euro 12.000 rispetto al prezzo di valutazione di perizia che è pari ad Euro 263.000,00.

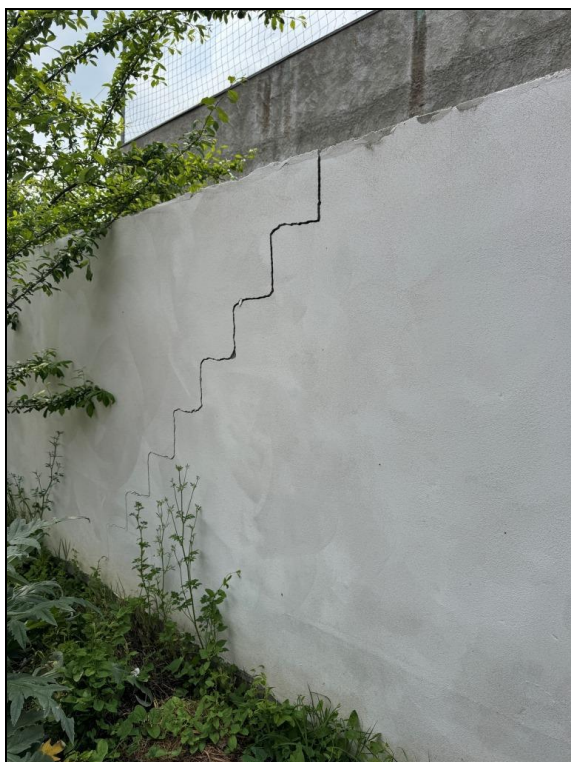
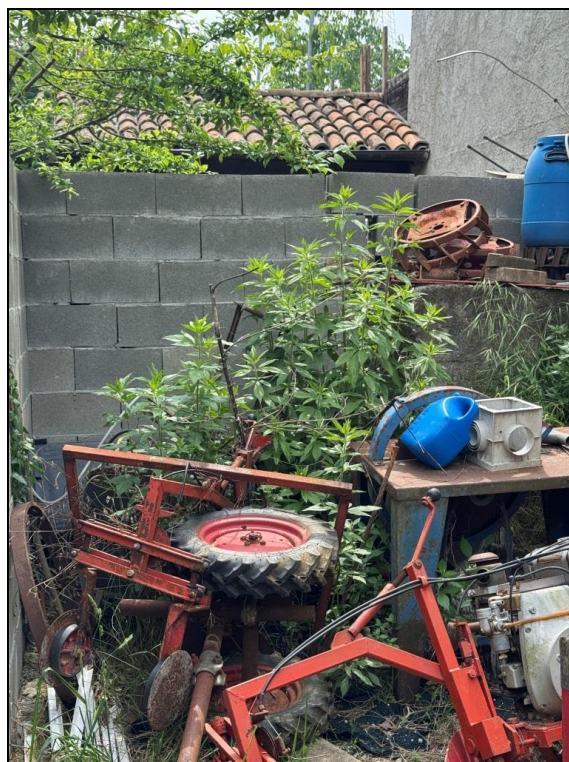
Poco distante dal muro di contenimento il Sig. [REDACTED] ha realizzato un muro in blocchetti, che presenta segni di cedimento sia per la porzione perpendicolare al muro di contenimento, sia parallelo.

*Immagini 11-12: dettaglio del muro realizzato dal Sig. Forciniti con lesioni*

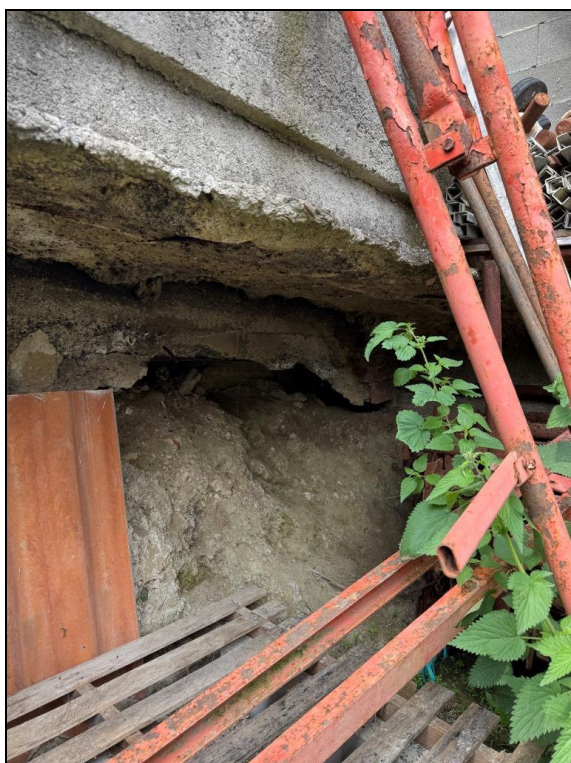
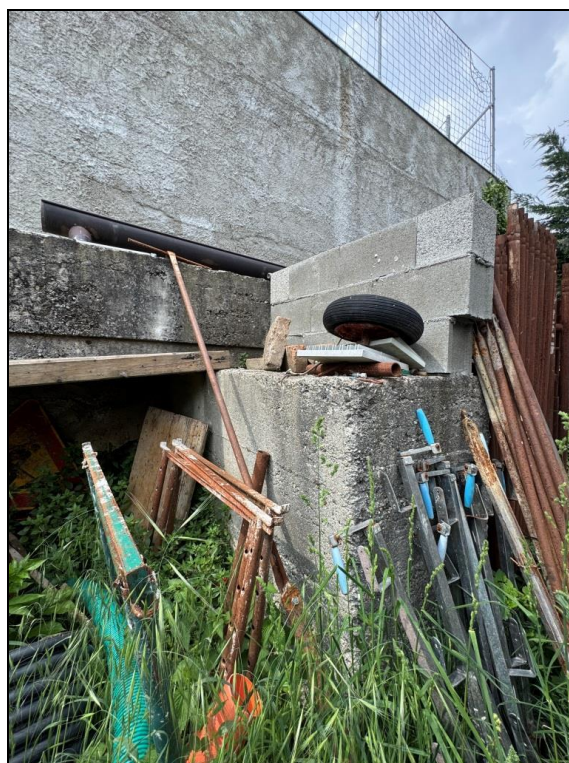
E' anche vero che sicuramente negli ultimi anni nella zona in oggetto ci sono stati diversi episodi di movimento del terreno, questo dovuto anche al cambiamento climatico che ha reso terreni più asciutti che si imbibiscono di acqua in occasione degli eventi temporaleschi molto forti e poi nei lunghi periodi di siccità lasciano spazi tra le particelle di terreno, togliendo appoggio alle strutture e ai manufatti che servono a sostenere il terreno.

*Immagini 13-14: dettaglio del muro di sostegno con mancanza di terra sotto al piede*
