Prospetto principale su Via San Leo n. 24

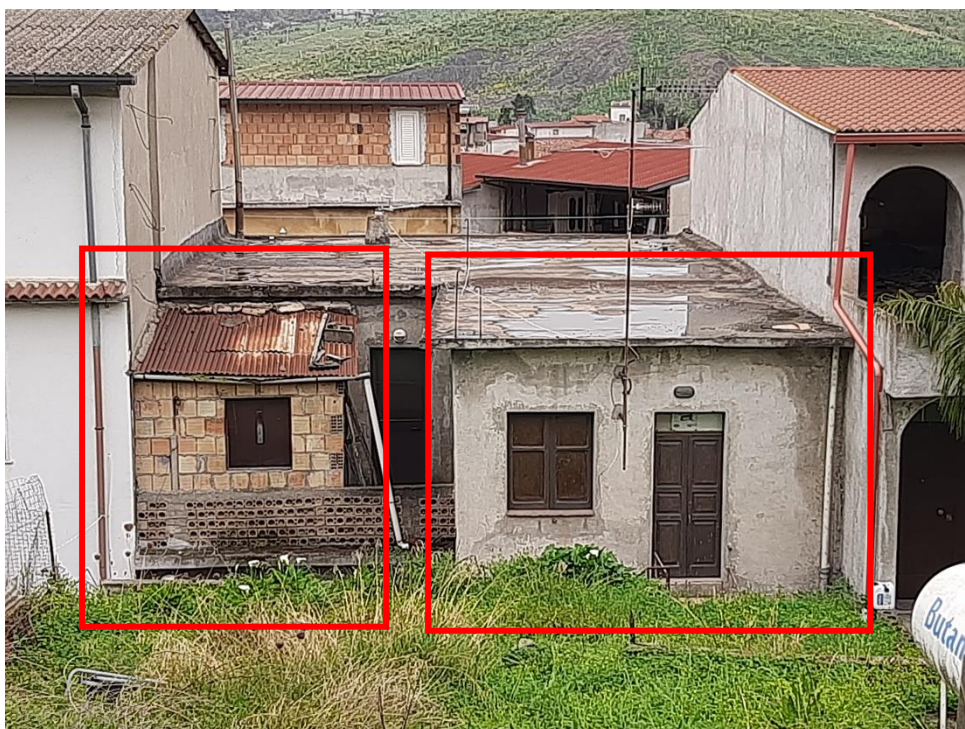
Fronte posteriore con vista dei volumi abusivi al Piano Primo

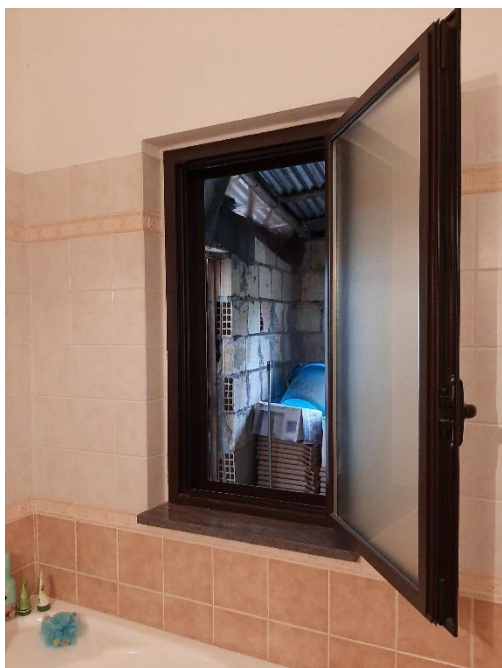
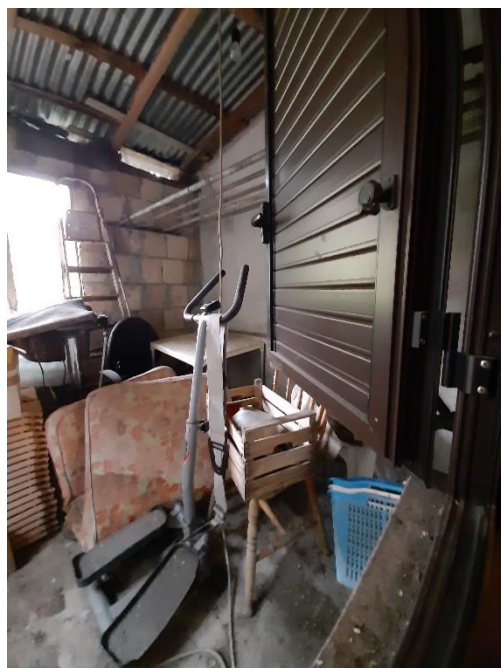
Finestra del bagno occlusa dallo sgabuzzino abusivo e vista dello stesso dall'interno del bagno

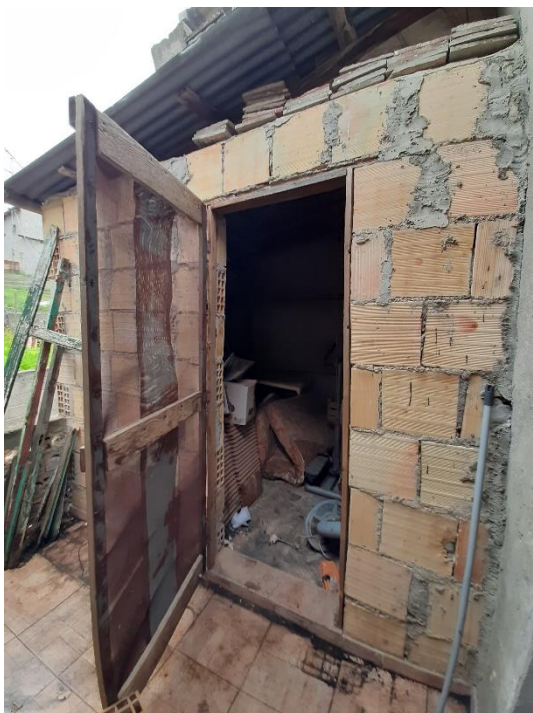
Sgabuzzino abusivo

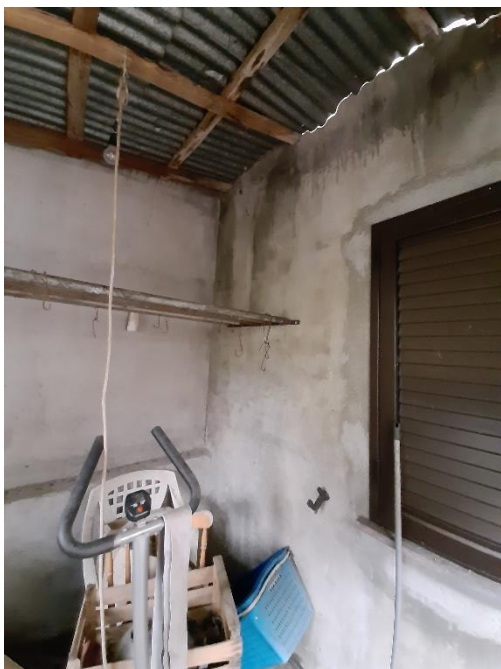
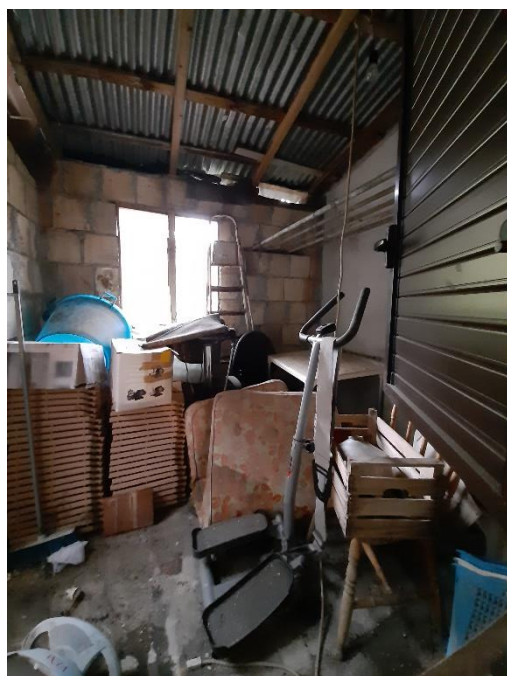
Interno dello sgabuzzino visto dal terrazzino e dalla finestra del bagno.

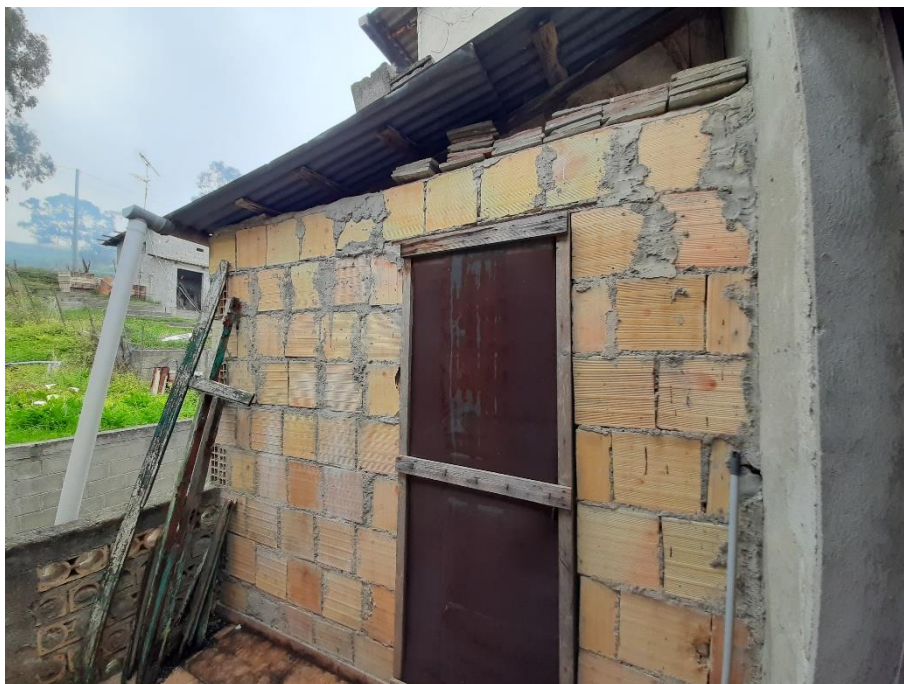
Sgabuzzino abusivo visto dall'accesso al terrazzino

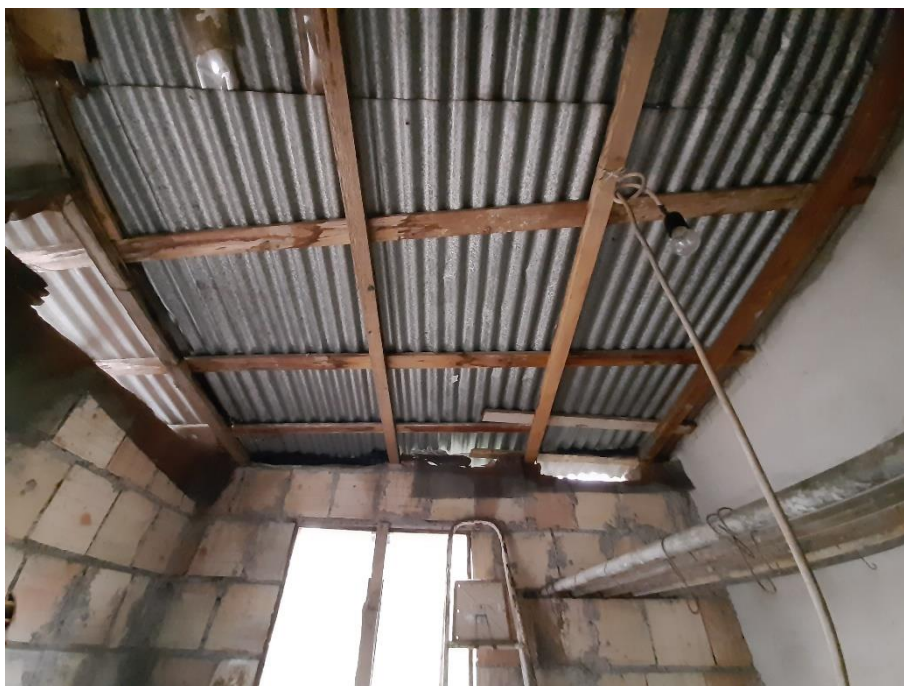
Particolare della copertura precaria in lamiera.

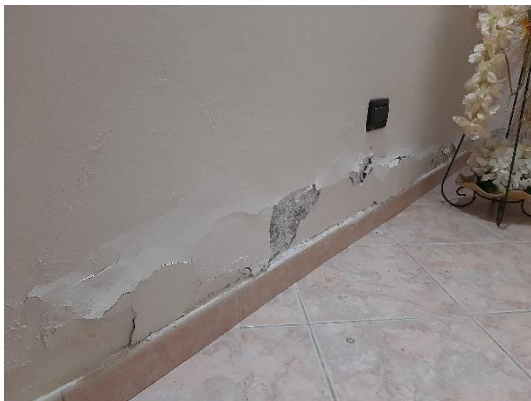
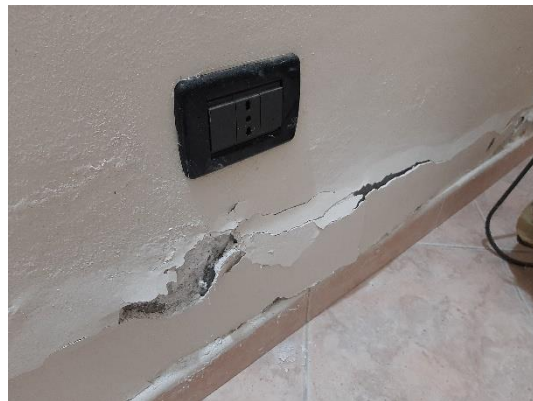
Particolari dei danni da infiltrazione di umidità da risalita

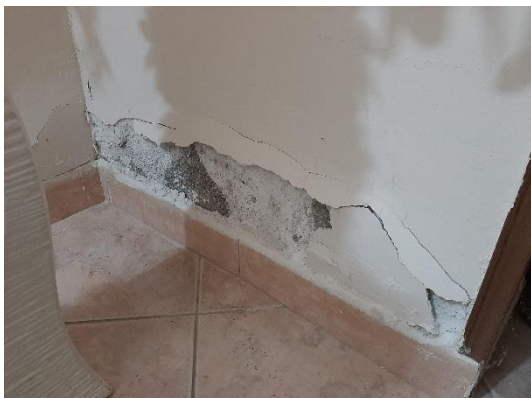
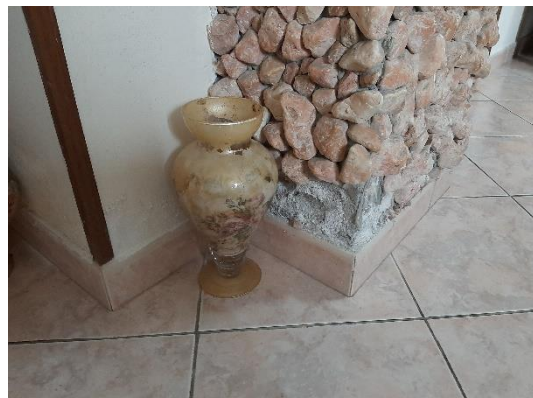
Particolari dei danni da infiltrazione di umidità da risalita
