## DOCUMENTAZIONE FOTOGRAFICA CONI OTTICI

ELABORATO PIANTA PIANO TERRA STATO DI FATTO SUB 38

MAGAZZINO SUB 38

ELABORATO PIANTA PIANO TERRA STATO DI FATTO SUB 39

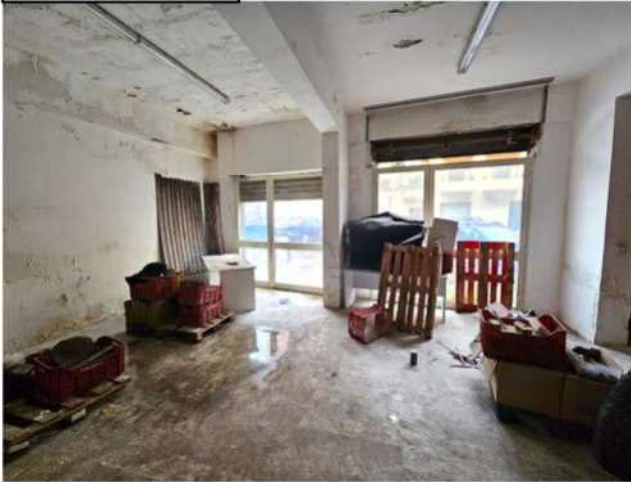
FOTO N. 1

Vista interna verso strada (degradata).

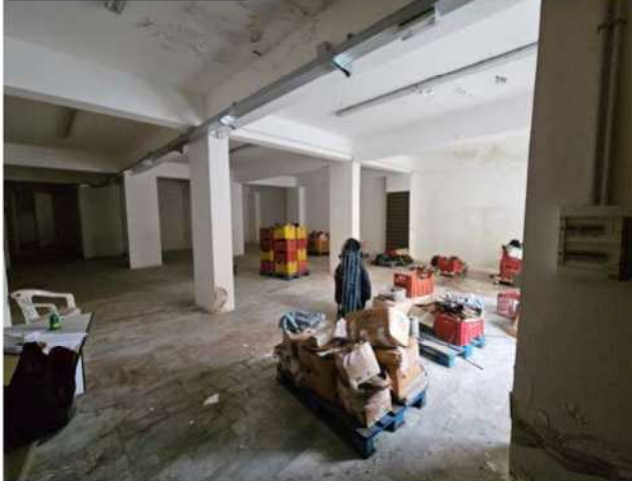
Vista interna magazzino a pianta aperta con soffitto degradato.

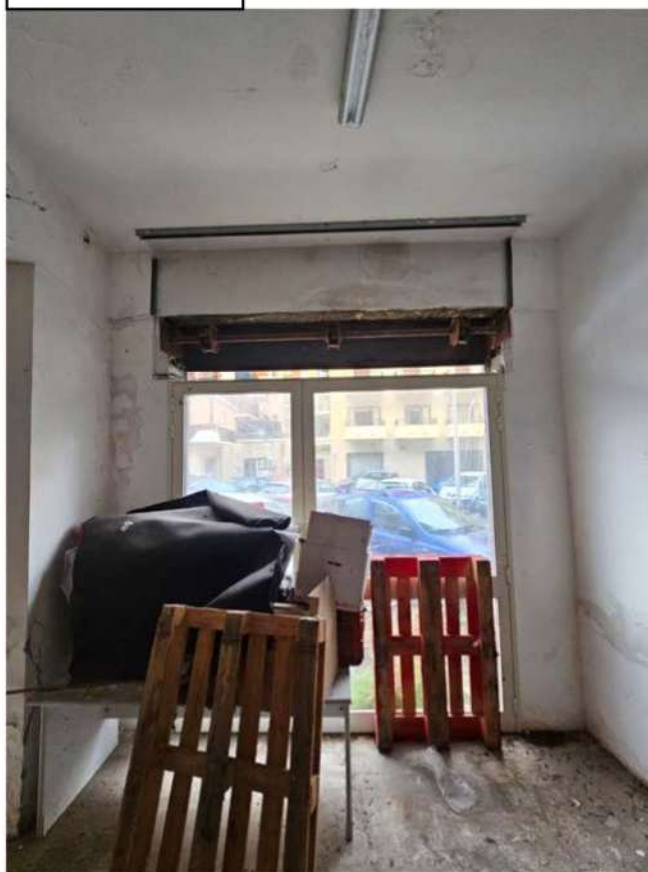
FOTO N. 8

Parete e soffitto degradato.

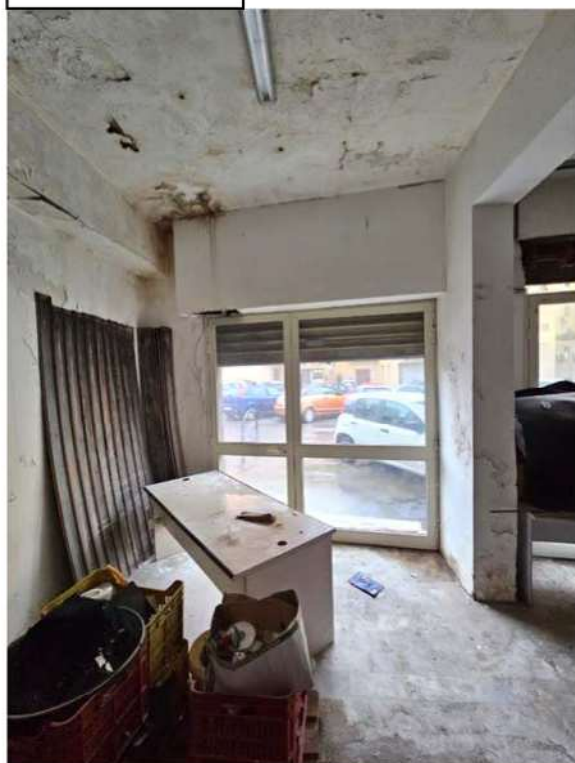
FOTO N. 9

Parete e soffitto degradato.

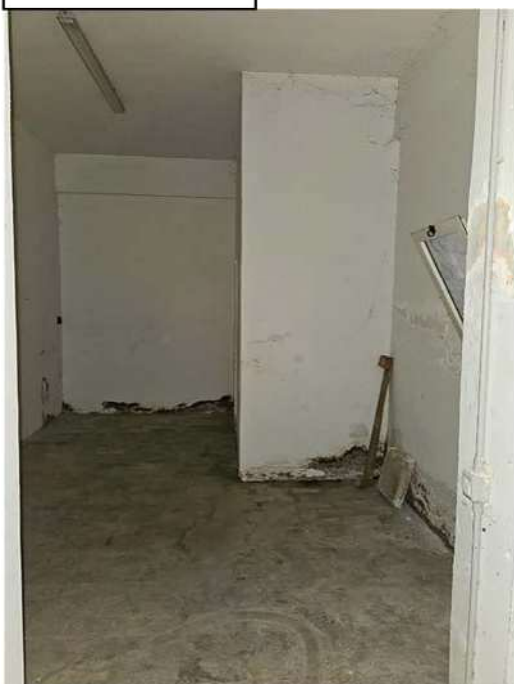
FOTO N. 13

Vista interna con segni di muffa

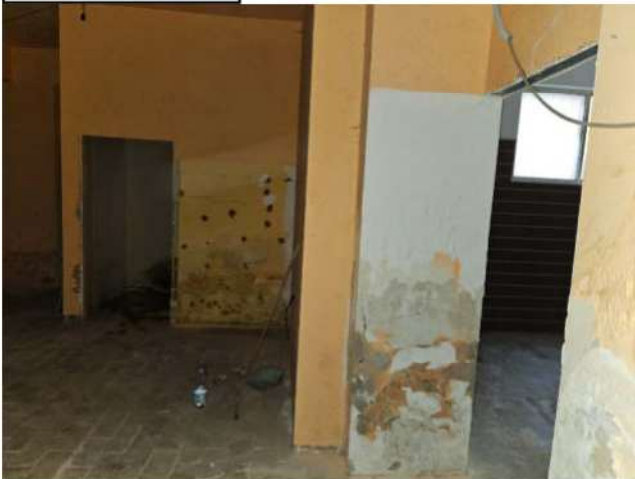
FOTO N. 2

Vista verso antibagno con parete degradata

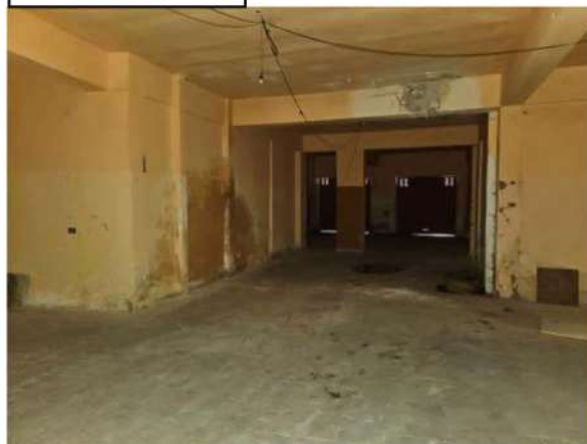
FOTO N. 5

Viste interne, soffitto degradato

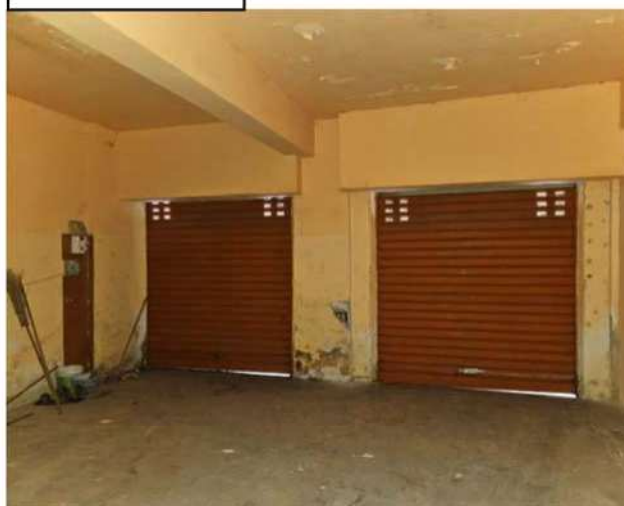
FOTO N. 7

Viste verso serrande, parete degradate

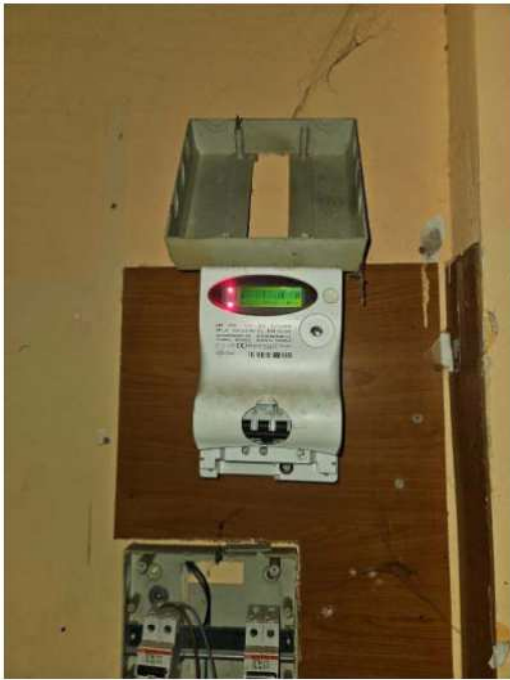
FOTO N. 8

Vista contatore con cavi a vista

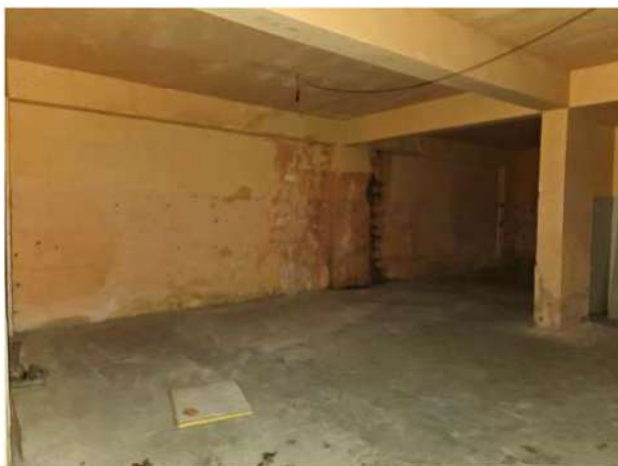
FOTO N. 12

Pareti degradate
