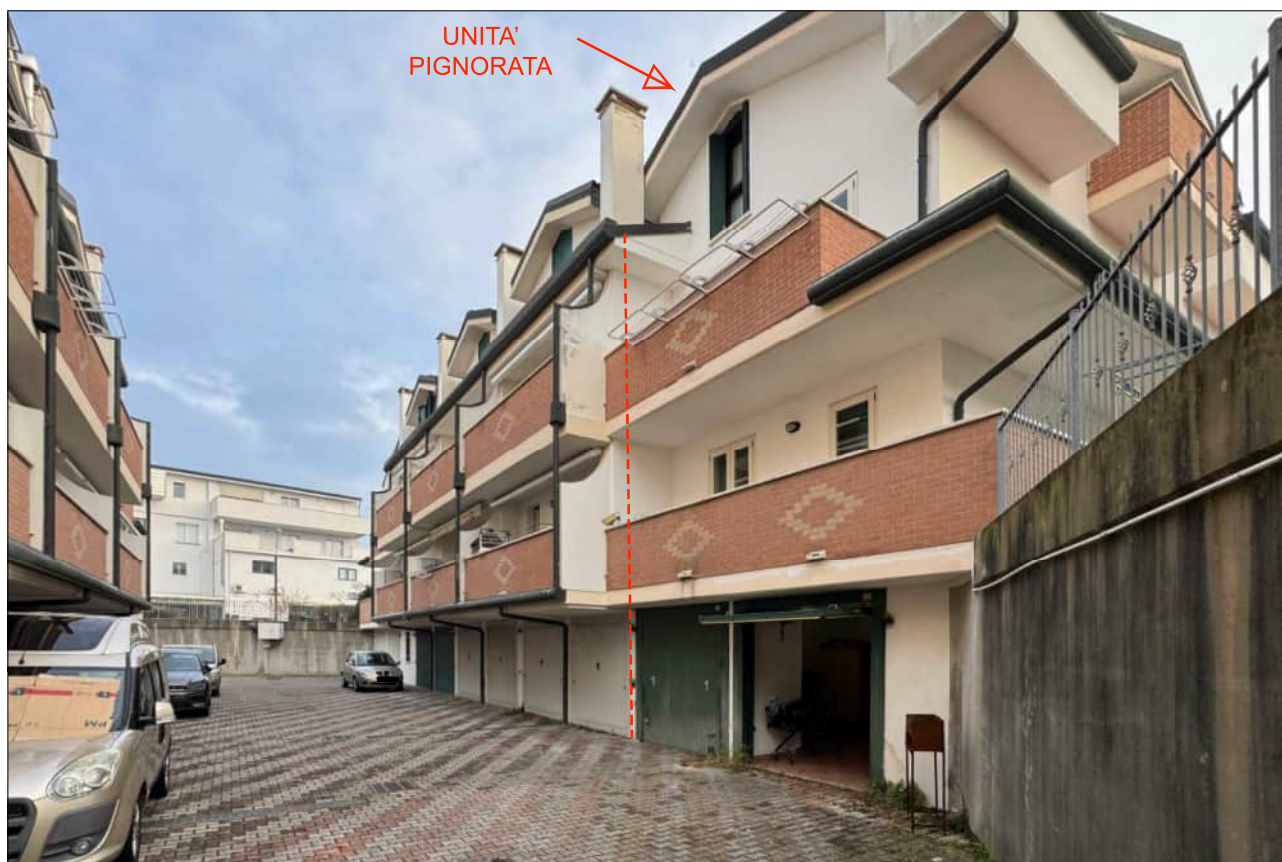
Foto n. 09) Vista dell'area di accesso e manovra - sulla destra, in verde, i due garage pignorati

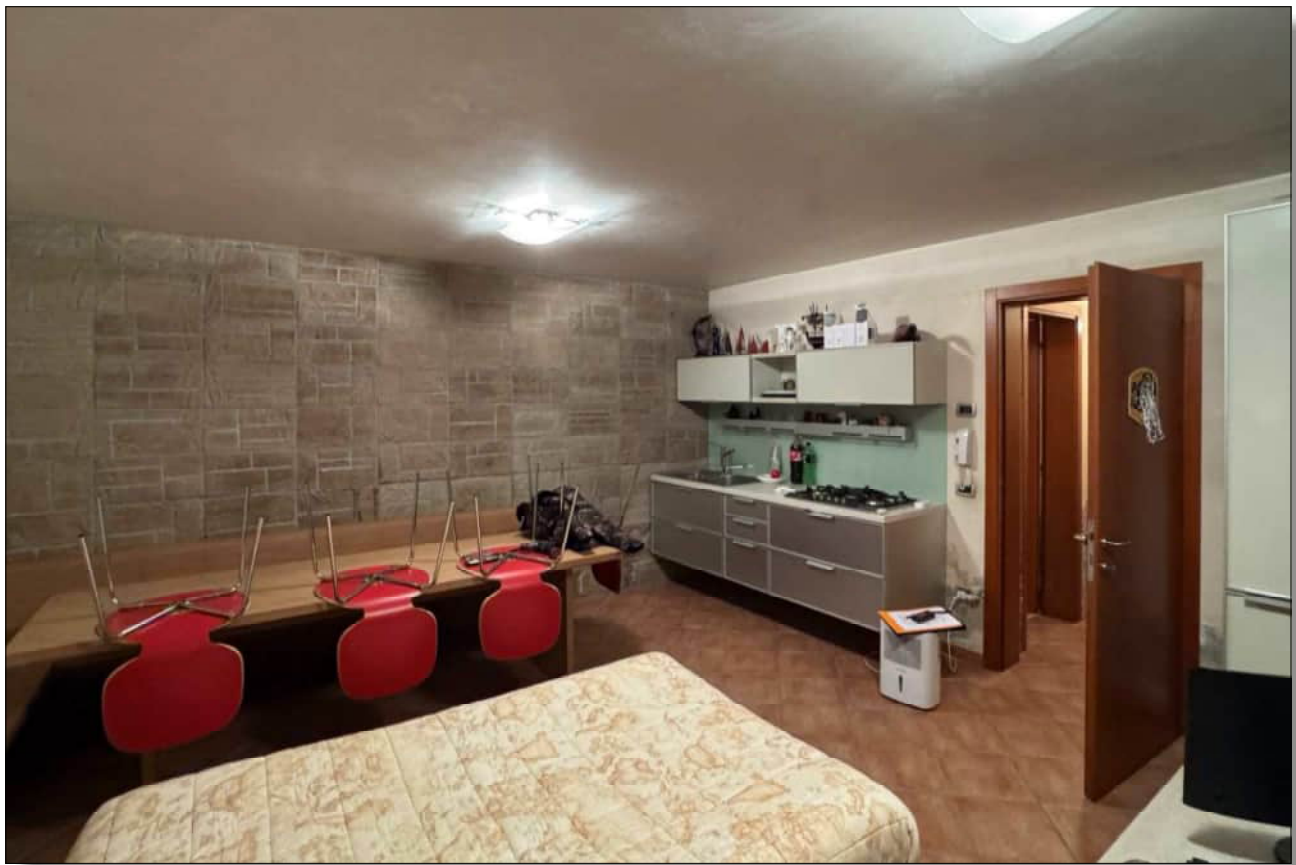
Foto n. 12) Vista della cantina usata impropriamente come taverna e camera del figlio

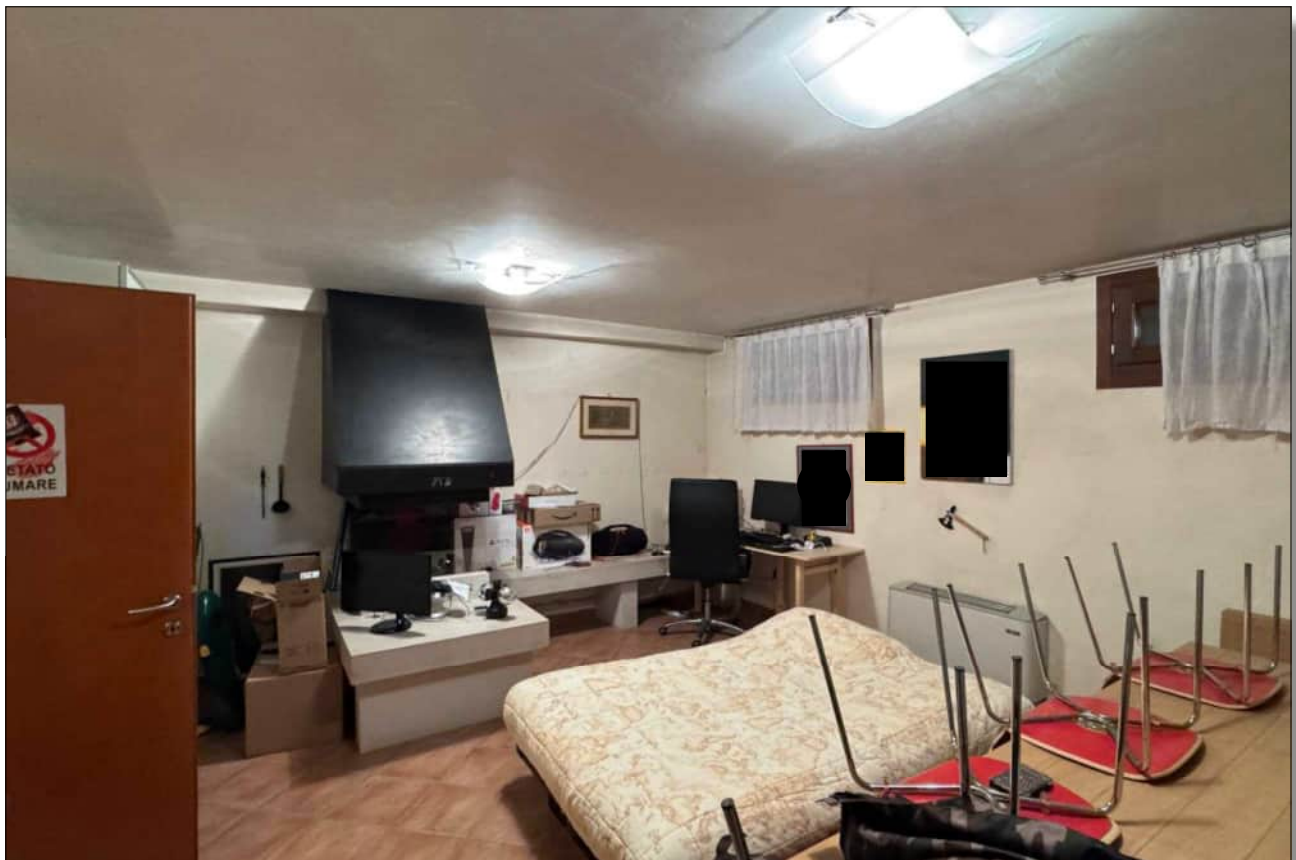
Foto n. 13) Vista della cantina usata impropriamente come taverna e camera del figlio

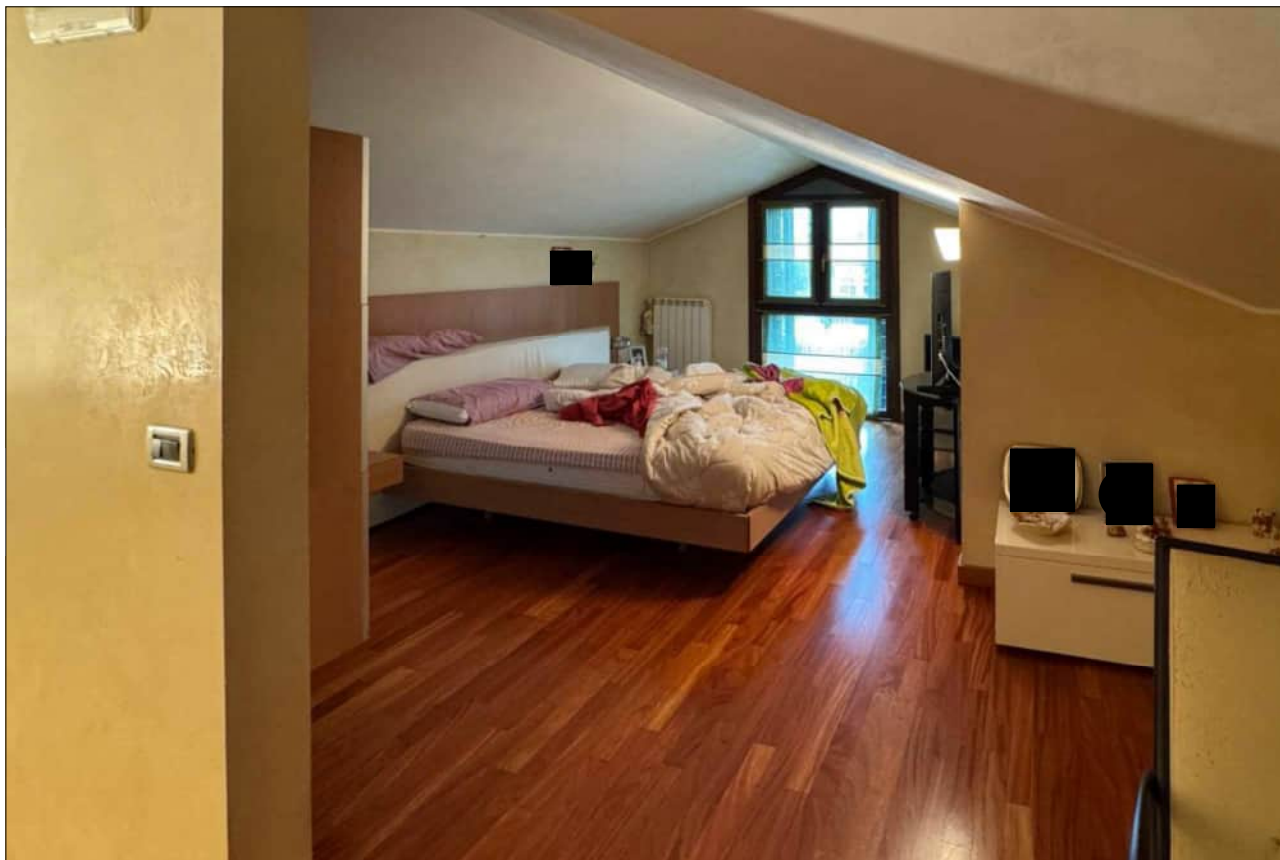
Foto n. 25) Vista della soffitta al piano sottotetto usata impropriamente come camera

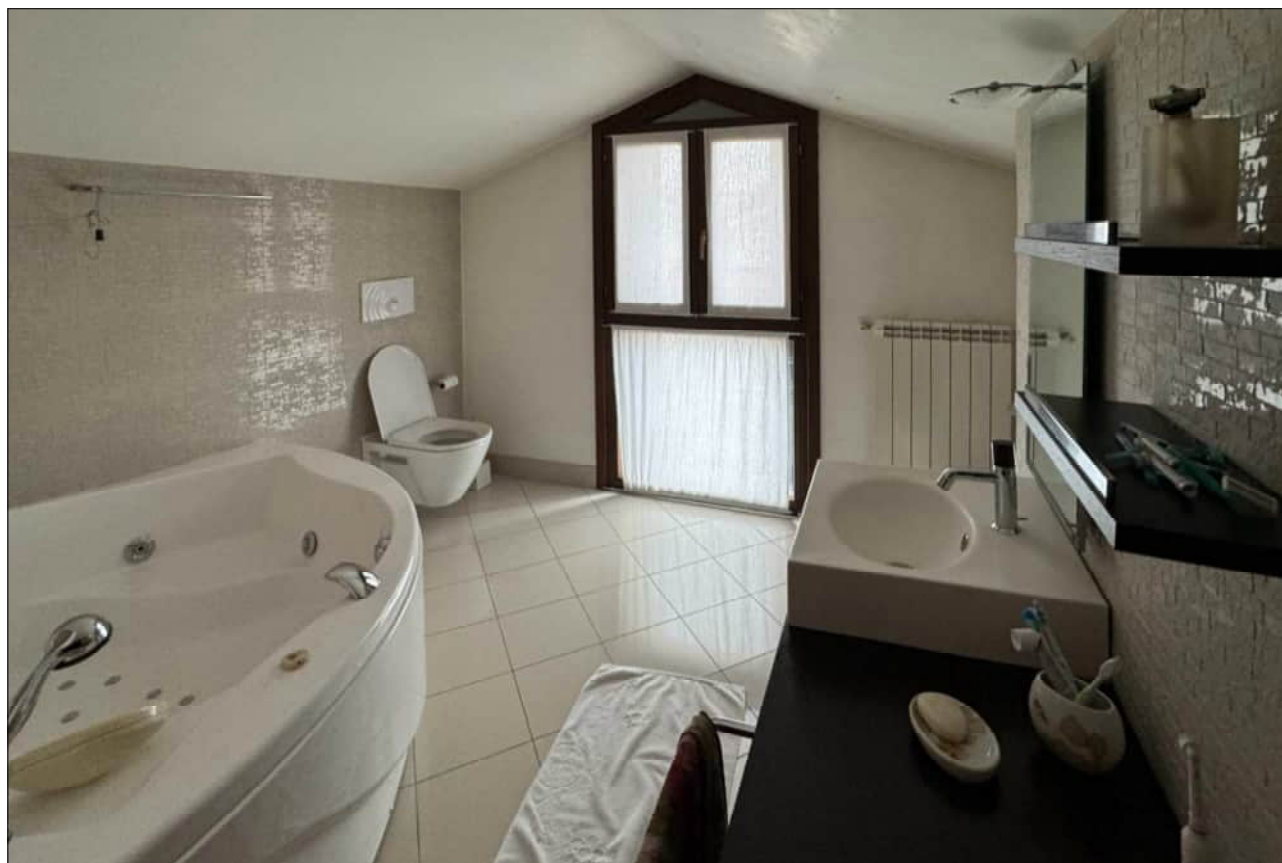
Foto n. 26) Vista della soffita al piano sottotetto usata impropriamente come bagno

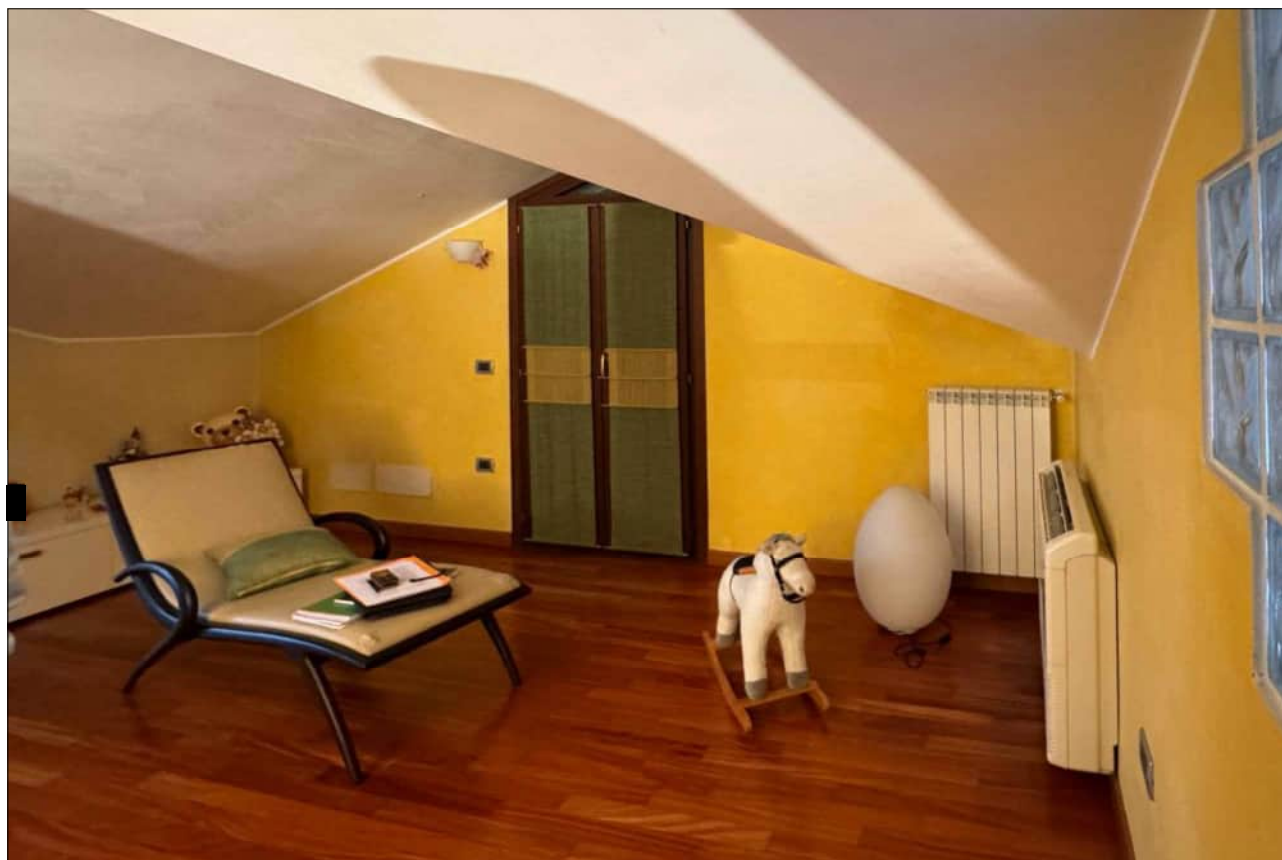
Foto n. 27) Vista della soffita al piano sottotetto usata impropriamente come zona relax
