| TRIBUNALE DI SIRACUSA sez. ESECUZIONI | | |
| G.E. | dott.ssa CULTRERA CONCITA | FILE: rel.tec_RGE68-25 |
| R.G.Es. | 68-25 | data prossima udienza:<br><u>10-03-2026</u> |

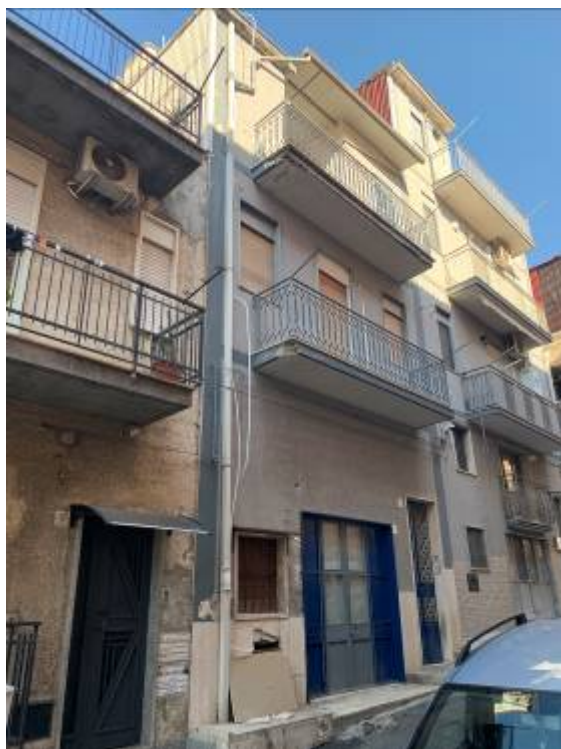
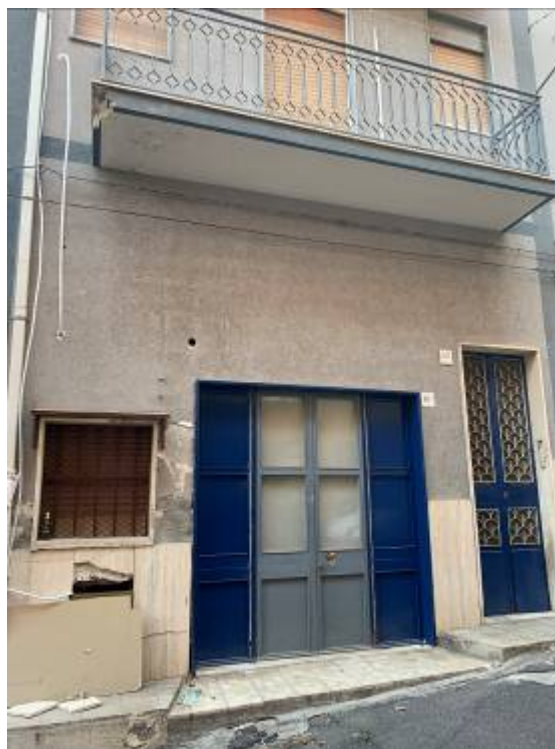
**Figura 4:** prospetto libero su via Micca

Il prospetto esterno presenta segni di deterioramento generale. All'interno, il piano terra, soffre di evidenti fenomeni di umidità di risalita che, al momento, ne limitano la vivibilità. Sui livelli superiori è possibile constatare una generale condizione di deterioramento delle finiture e degli infissi, sia interni che esterni, prevalentemente derivanti da un lungo periodo di inutilizzo dello stesso fabbricato (il fabbricato non risulta abitato).

Di seguito si riportano delle immagini che meglio mostrano quanto prima descritto.

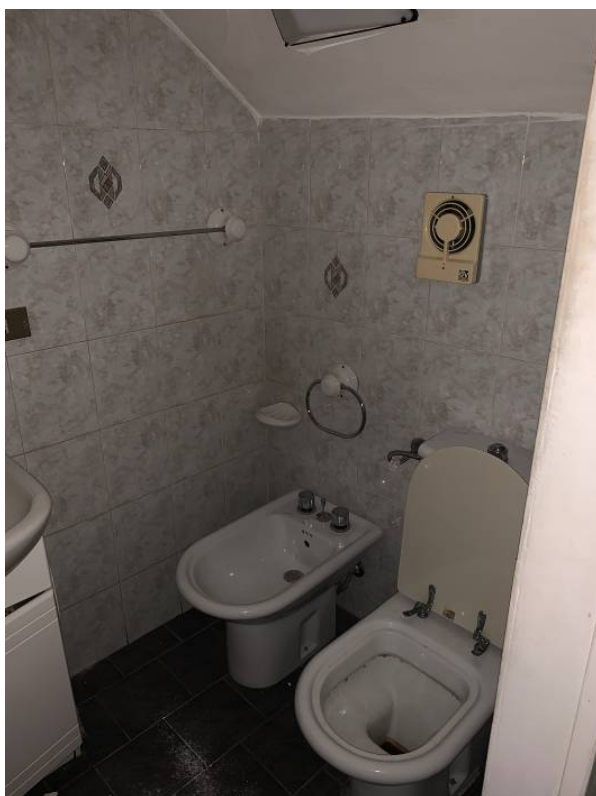
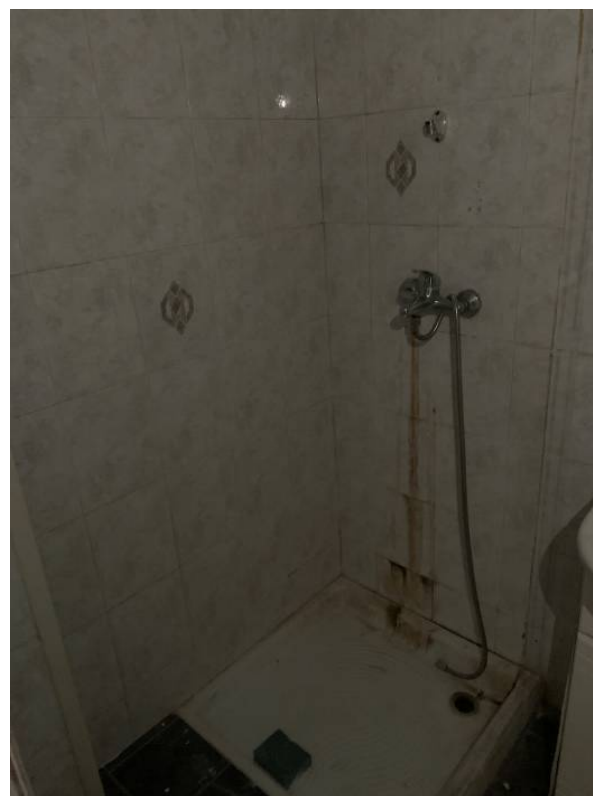
**Figura 6:** immagini WC pianto terra

Per quanto concerne le finiture interne, queste risultano coerenti con la tipologia ultrapopolare del fabbricato: le pareti sono intonacate a civile e tinteggiate con idropittura, i pavimenti sono, in parte, realizzati con scaglia di marmo, ed in parte con ceramica. Le pareti dei bagni risultano rivestiti con ceramica.
