**TRIBUNALE DI PALERMO**  
**SEZIONE VI - ESECUZIONI IMMOBILIARI**

**Esecuzione Immobiliare R.G.Es. 336/2024**

**PERIZIA DI STIMA IMMOBILIARE**  
**LOTTO UNICO**

Piena proprietà (quota 1/1) del negozio sito in Palermo, via Lorenzo Landolino n. 2, piano terra,  
identificato con il foglio 4, p.lla 3959, sub. 1

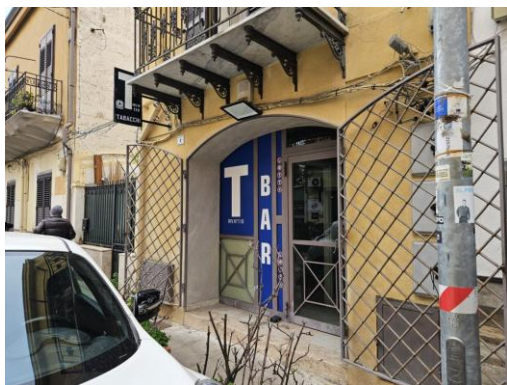
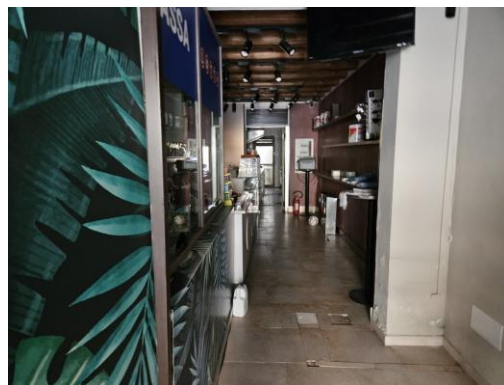
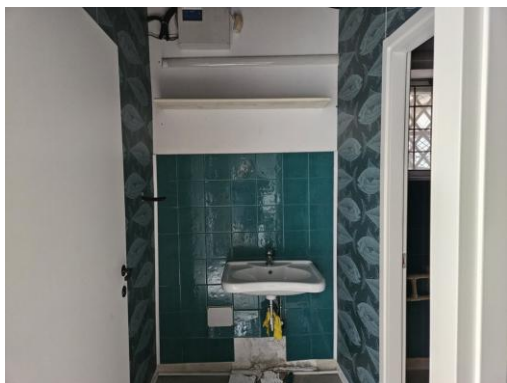
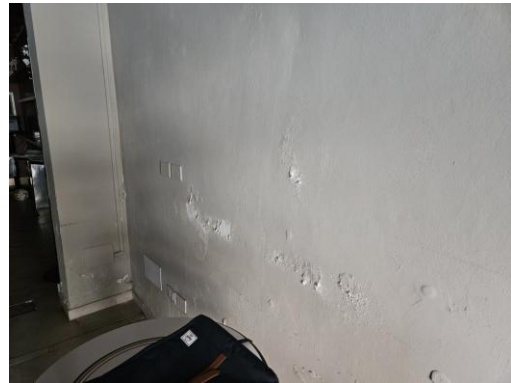
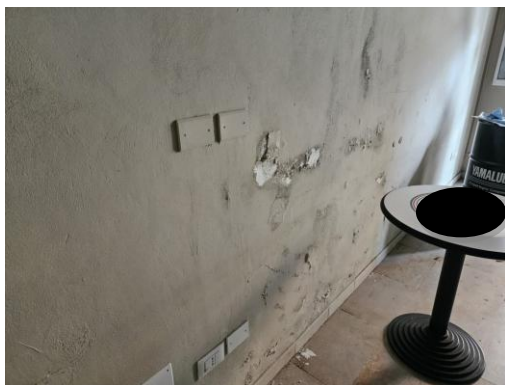
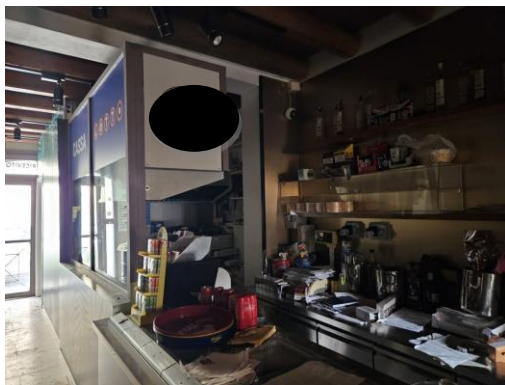
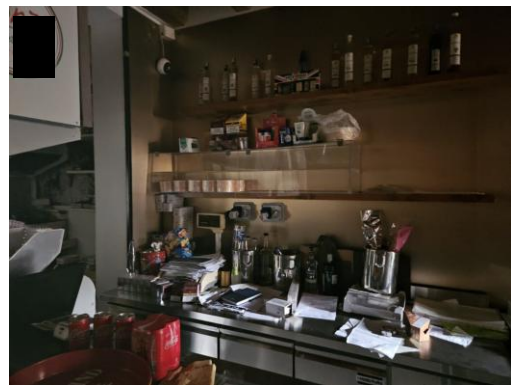
**Fotografie dei luoghi (All. 7)**

**Condizioni di manutenzione dell'immobile e degli impianti:** l'immobile versa in buono stato di manutenzione e conservazione **(All. 7)**.
