# TRIBUNALE ORDINARIO - BUSTO ARSIZIO

ESPROPRIAZIONI IMMOBILIARI

**66/2026**

**CONSULENZA ESTIMATIVA GIUDIZIARIA**

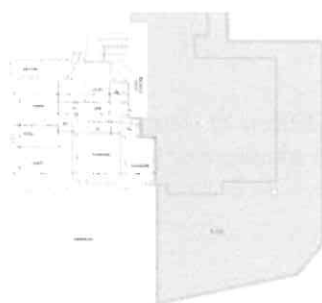
PIANO PRIMO - STATO DI FATTO

Sono state rilevate le seguenti difformità: dal confronto tra il rilievo dello stato dei luoghi e gli elaborati grafici allegati alle pratiche edilizie autorizzative dell'edificio sono emerse diverse difformità. In particolare, il fabbricato risulta di dimensioni leggermente superiori rispetto a quanto assentito, nonché risultano essere state eseguite modifiche alle aperture esterne e alla distribuzione interna dei locali. (normativa di riferimento: DPR 380/01 smi)

STATO RILEVATO

Le difformità sono regolarizzabili mediante: SCIA in sanatoria ai sensi dell'art. 34/ter del DPR 380/01 in quanto le opere sono riconducibili all'epoca della costruzione del condominio, quindi varianti in corso d'opera eseguite prima della L. 10/77 (come rilevato da scheda di primo impianto del 1972). Per la predisposizione della sanatoria sarà necessario verificare il rispetto delle tolleranze costruttive previste dall'art. 34/bis del DPR 380/01 per gli incrementi di SLP e volume della singola unità immobiliare originariamente autorizzata e che tali varianti non si configurino come variazioni essenziali ex art. 54 L.R. 12/05 smi ; tale verifiche non sono state svolte dal CTU poiché particolarmente complesse e non rientranti nel proprio incarico. Per il conseguimento della sanatoria dovrà essere preventivamente acquisito l'accertamento di compatibilità paesaggistica ai sensi del D.Lgs. 42/2004, poiché l'area su cui sorge il fabbricato è soggetta a vincolo paesaggistico.

- redazione di SCIA in sanatoria oneri professionali più sanzione (importo ipotizzato): €5.000,00

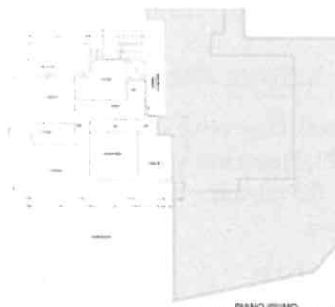
PIANO PRIMO  
RAFFRONTO AUTORIZZATO-ESEGUITO

STATO RAFFRONTO

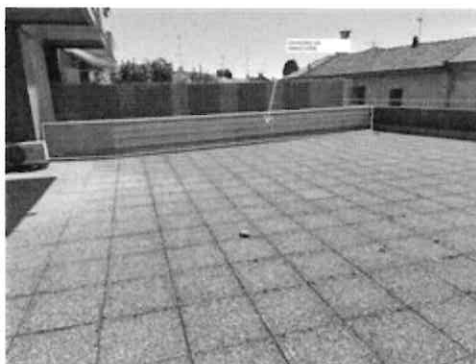
Sono state rilevate le seguenti difformità: va precisato che nel terrazzo è ancora presente un divisorio in pannelli metallici (tipo coibenti nervati) effetto della precedente divisione di proprietà che dovrà essere rimosso per una migliore gestione dello spazio

DIVISORIO DA RIMUOVERE

Va precisato che nel terrazzo è ancora presente un divisorio in pannelli metallici per effetto della precedente divisione di proprietà che dovrà essere rimosso, detto importo è stato indicato nei costi di "regolarizzazione" della perizia.

- rimozione del manufatto, carico, trasporto e oneri di smaltimento alle discariche autorizzate : € 1.000,00

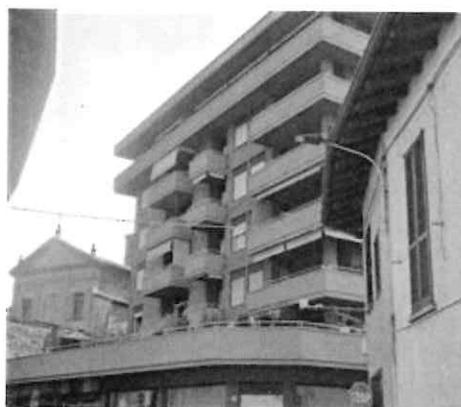
LATO DEL CONDOMINIO IN CUI TROVASI L'UNITA' IMMOBILIARE OGGETTO DI PERIZIA

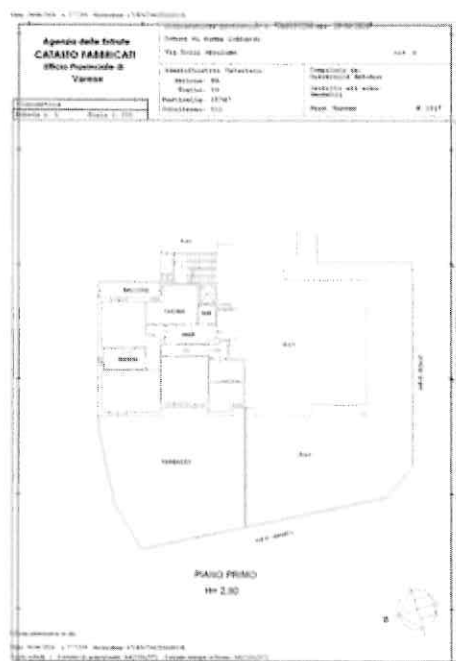
PLANIMETRIA APPARTAMENTO

L'appartamento è composto da ingresso, soggiorno, cucina, due camere, un bagno, un piccolo ripostiglio posto nell'ingresso e un locale lavanderia-stireria, distribuiti da due corridoi. Sul fronte sud, accessibile dalla cucina, è presente un balcone; sul fronte ovest si sviluppa invece un ampio terrazzo pertinenziale, accessibile da tutti i locali che vi si affacciano.
