**TRIBUNALE ORDINARIO DI FOGGIA**

Esecuzioni Immobiliari n. 410/2023 R.G.E.

**Perizia**  
nella procedura Esecutiva Immobiliare promossa da:

CONSULENZA TECNICA D'UFFICIO

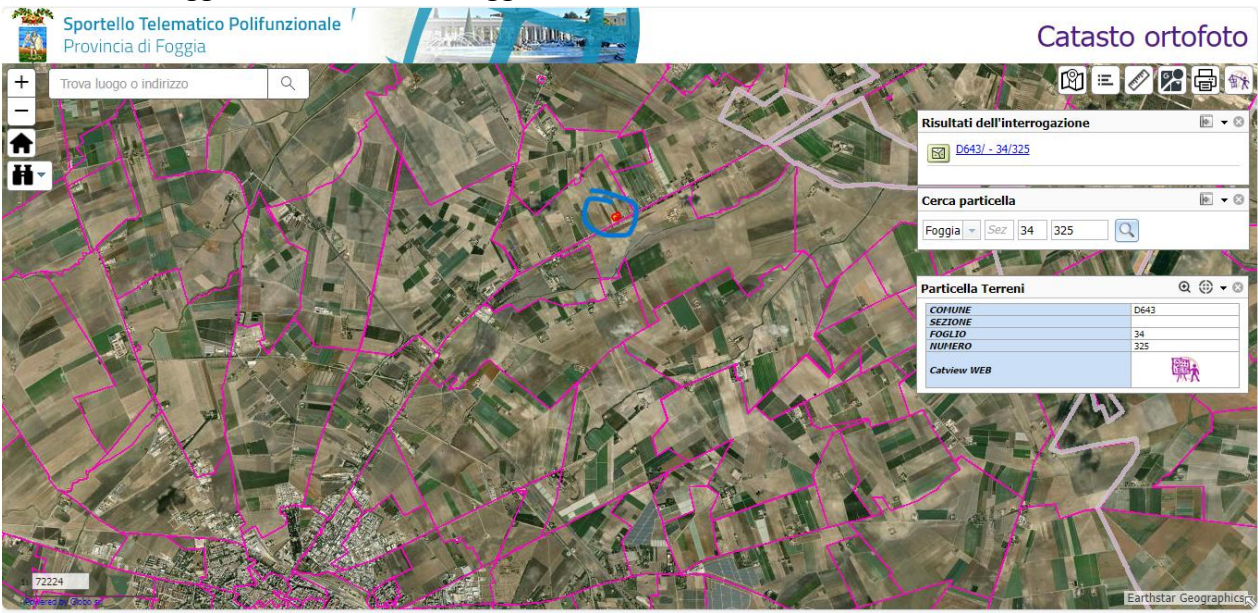
La particella è localizzata nel comune di Foggia e precisamente lungo la strada a scorrimento veloce denominata Foggia- Manfredonia a Foggia, sono come è si nota dall'ortofoto:
