# TRIBUNALE DI TERMINI IMERESE

Perizia dell'Esperto ex art. 568 c.p.c. Ing. Riccardo Baratta, nell'Esecuzione Immobiliare 132/2024 e 192/2024 riunite del R.G.E.

## LOTTO QUATTRO

- **Bene N° 3** - Abitazione in villino ubicata in Campofelice di Roccella (PA), Viale delle Tribune della Targa Florio civico 11, piano terra, primo e secondo, identificata al N.C.E.U. al fg 2, p.lla 1957, sub 205.

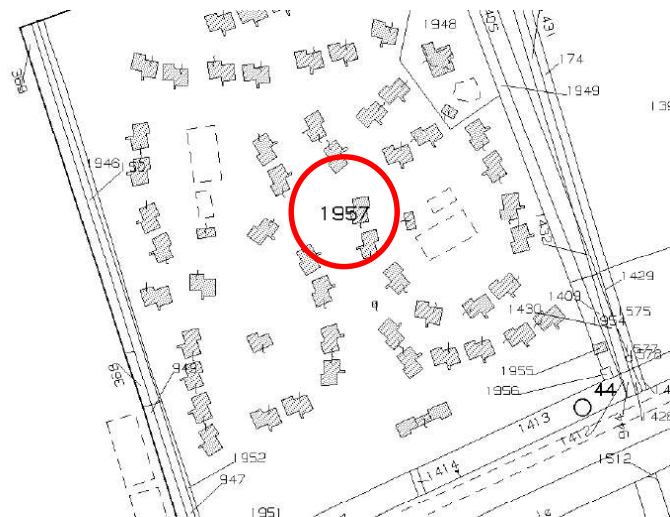
FIGURA 11 - ESTRATTO DI MAPPA CATASTALE

L'appartamento confina per tre lati (Sud, Est, Ovest) con la corte annessa all'appartamento al piano terra, identificato con il subalterno 202; per il quarto lato (Nord) con la scala comune che lo collega all'appartamento situato sullo stesso piano.

La corte confina ad Ovest con la stradella condominiale; a Sud confina con il sub 208 e a Est confina con la corte di pertinenza dell'appartamento al piano terra identificato con il subalterno 202.
