# TRIBUNALE DI TERMINI IMERESE

Perizia dell'Esperto ex art. 568 c.p.c. Ing. Riccardo Baratta, nell'Esecuzione Immobiliare 132/2024 e 192/2024 riunite del R.G.E.

## LOTTO UNO

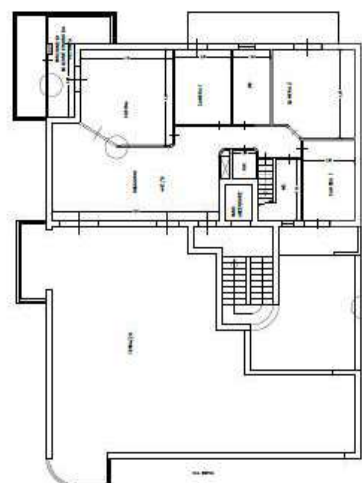
FIGURA 16 - PLANIMETRIA DI CONFRONTO RILIEVO DELLO STATO DI FATTO E PLN CATASTALE  
PIANO SECONDO

Confrontando lo stato di fatto con quanto riportato nella planimetria catastale abbinata al bene 7 sono emerse delle difformità nella distribuzione interna dell'abitazione e ciò con particolare riguardo alla separazione dell'ambiente cucina col soggiorno, alla chiusura a veranda del portico e di una parte di balcone adiacenti alla cucina nonché alla realizzazione di un divisore nel sottotetto in aggiunta a quanto raffigurato nella planimetria catastale.

RILIEVO STATO DI FATTO

Per conseguire l'allineamento della planimetria catastale con lo stato dei luoghi sarà sufficiente presentare un atto di aggiornamento Docfa.

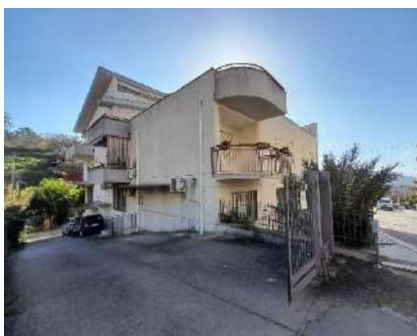
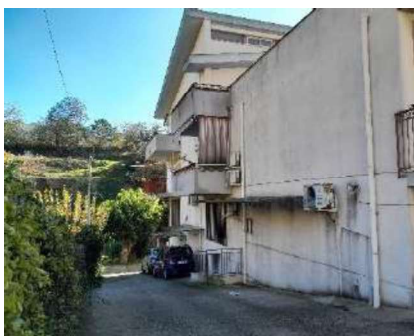
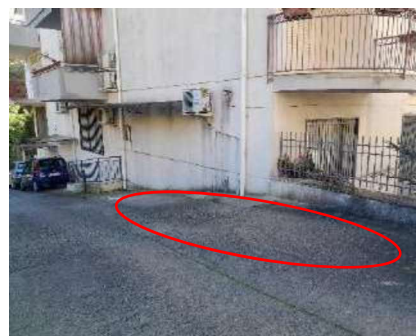
Il bene, identificato al sub 2, si riferisce a un posto auto scoperto a servizio delle unità abitative componenti l'edificio. La superficie del posto auto è di circa 10 mq ed è situato sulla sinistra rispetto all'ingresso dell'abitazione. L'area, pavimentata in calcestruzzo, è facilmente accessibile direttamente dalla via Roma e si trova a breve distanza dalla scala che conduce all'ingresso principale dell'edificio.

Il bene, identificato al sub 3, costituisce un posto di pertinenza dell'abitazione identificata con il sub 16, anch'essa ricompresa nel presente lotto di vendita. La superficie del posto auto è di circa 10 mq ed è situato sulla sinistra rispetto all'ingresso dell'abitazione. L'area, pavimentata in calcestruzzo, è facilmente accessibile direttamente dalla via Roma e si trova a breve distanza dalla scala che conduce all'ingresso principale dell'edificio.
