**TRIBUNALE DI PALMI**  
SEZIONE ESECUZIONI IMMOBILIARI

**ESECUZIONE IMMOBILIARE n° 73/2025**

**PERIZIA LOTTO 1**

Comune di Cittanova, Via Salvo D'Acquisto n.ri 28 e 30, fabbricato, identificato nel Catasto Fabbricati al foglio 50 particelle 451 sub: 3 - 4 - 5.

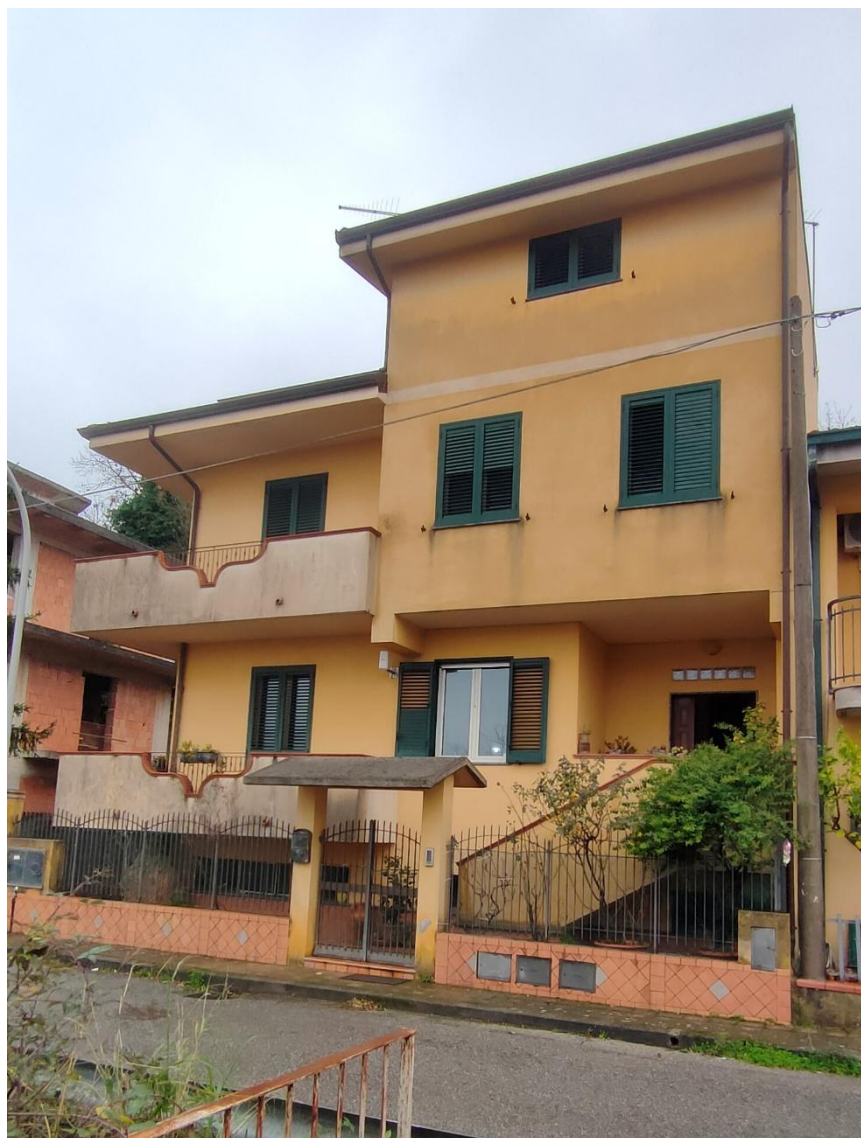
Foto 1 – Prospetto su Via Salvo D'Acquisto

L'edificio all'esterno si presenta completato in tutte le sue parti, facciate rifinite con intonaco di tipo civile, ad eccezione del parapetto esterno del balcone del piano terra che dà sulla corte interna, infissi esterni in alluminio anodizzato bianco verniciato a fuoco con persiane e vetrocamera, tetto con manto di copertura in tegole (foto 1 - 2 - 3 - 4).

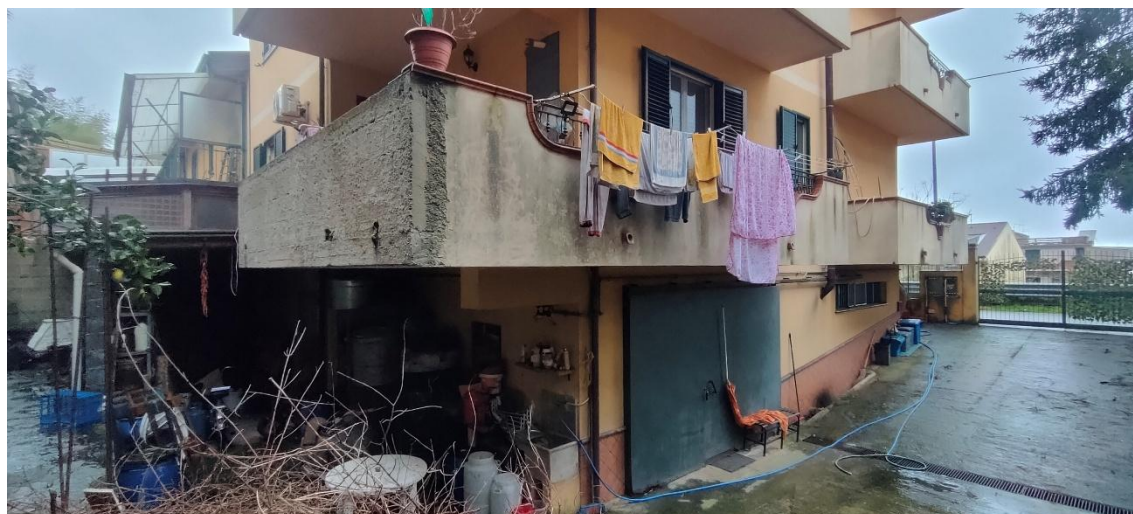
Foto 5 – accesso garage

La corte è dotata di un accesso carrabile che attraverso una rampa conduce al locale seminterrato del garage (foto 5) e un cancello pedonale che porta alla scala esterna di accesso al fabbricato (foto 6).

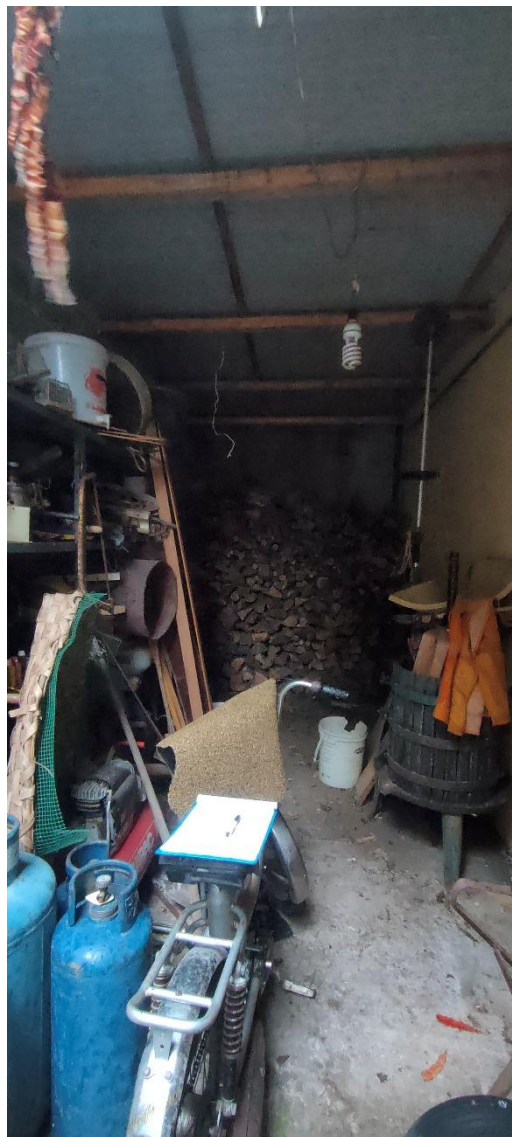
Foto 7 – Legnaia

Nella corte posteriore è stata realizzata una legnaia in aderenza al fabbricato, chiusa su tre lati, con struttura portante in blocchi di calcestruzzo e manto di copertura in lamiera grecata coibentata sorretta da travi in legno massello (foto 7).

Nella corte del fabbricato, in epoca successiva alla costruzione dello stesso, è stato realizzato senza alcuna autorizzazione un vano destinato a legnaia, strutturalmente separato dalla costruzione, per il quale, valgono le stesse considerazioni fatte per la non sanabilità dell'edificio principale; inoltre, esaminata la tipologia costruttiva e considerato che si trova in zona sismica di prima categoria si ritiene che per tale manufatto non sia ottenibile nemmeno la conformità edilizia, pertanto debba essere demolito.

Infine, dal valore commerciale vanno detratte le spese per: l'aggiornamento catastale e la demolizione della legnaia che vengono stimate complessivamente in € 4.500,00.

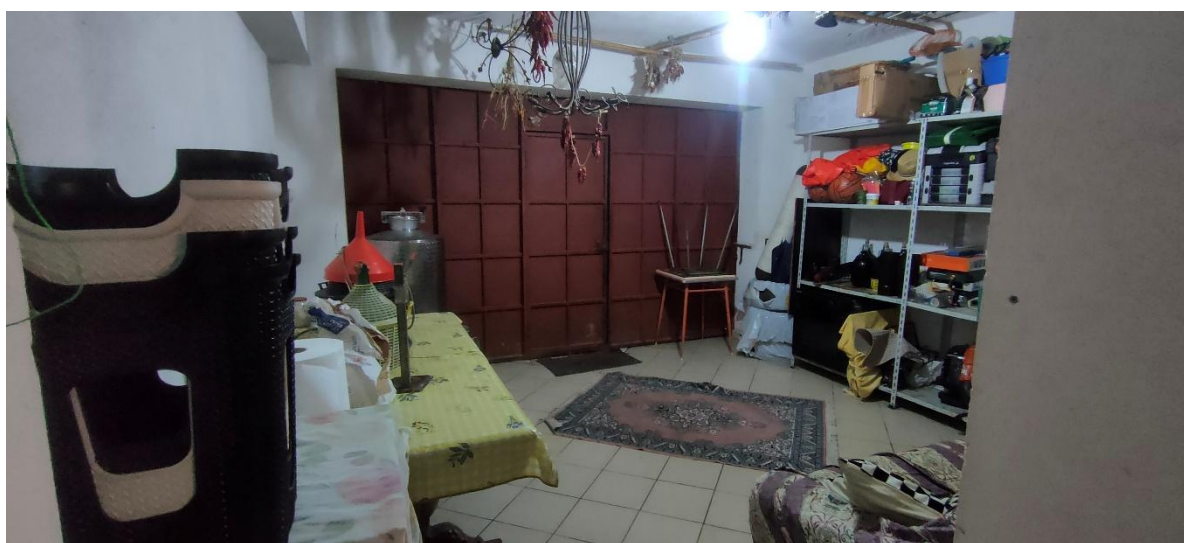
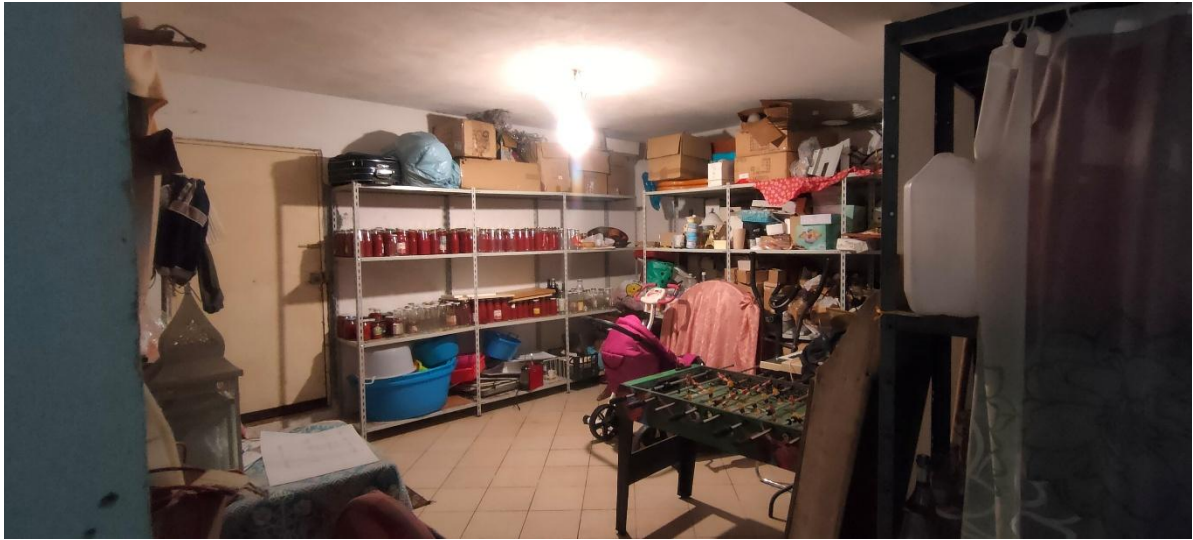
Il garage è rifinito con intonaco di tipo civile e pavimentazione in gres (foto 8 - 9), gli infissi esterni sono in ferro verniciato.

Il garage è conforme alla planimetria catastale, salvo che per una porta in ferro che conduce alla legnaia posta nel retro del fabbricato.

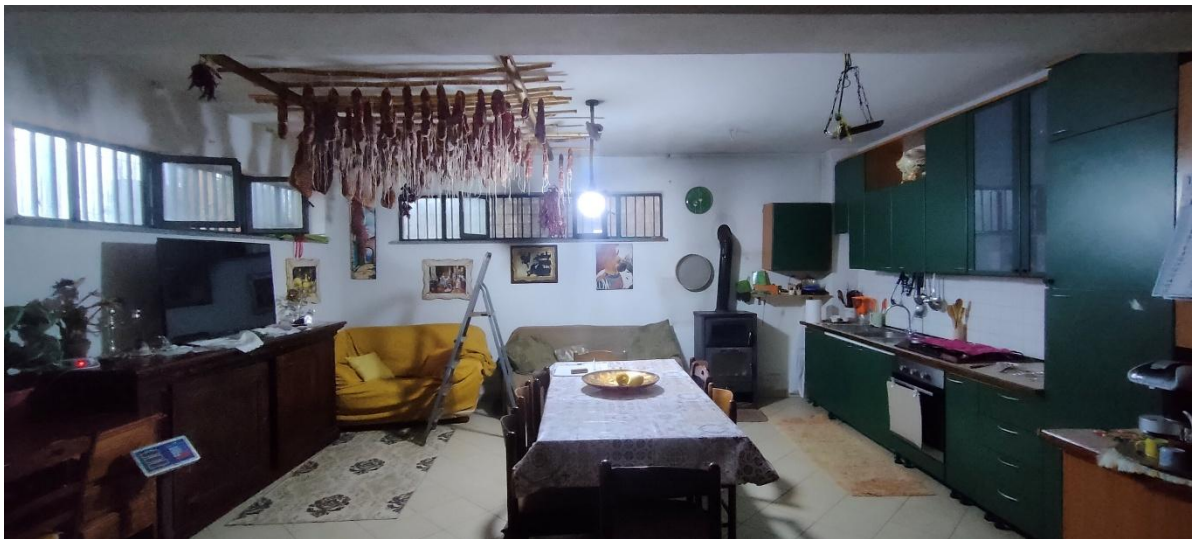
Foto 10 – Locale deposito

Il deposito, composto da un vano, un servizio igienico ed un ripostiglio, è rifinito con intonaco di tipo civile e piastrelle in gres, attualmente il vano deposito è adibito a tavernetta (foto 10 - 11 - 12). Gli infissi esterni sono in alluminio anodizzato verniciato a fuoco. Il bagno, dotato di lavandino, vaso e bidet, presenta una pavimentazione in ceramica e le pareti rivestite con piastrelle fino ad un'altezza di circa m. 1,80 (foto 13).

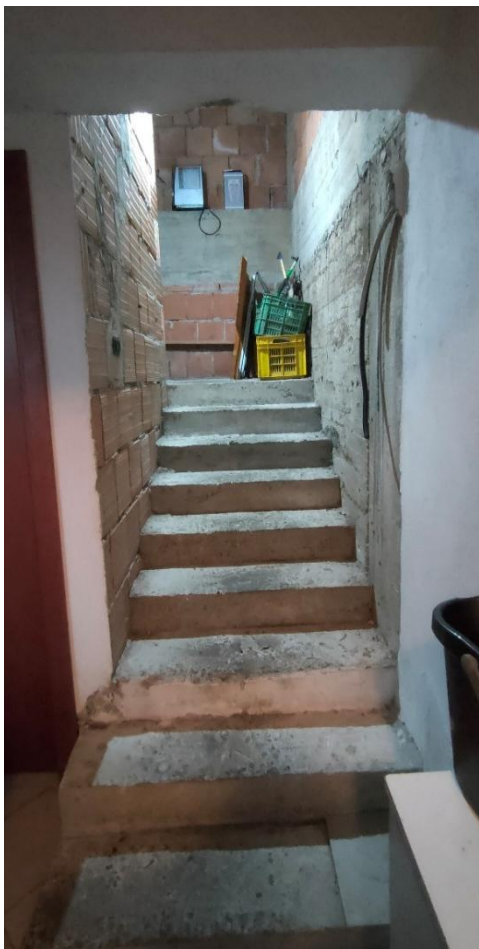
Foto 14 – Scala

Dal vano deposito, attraverso la scala interna allo stato di rustico (foto 14) si accede al piano terra dove è posto l'ingresso del fabbricato e un appartamento finito.

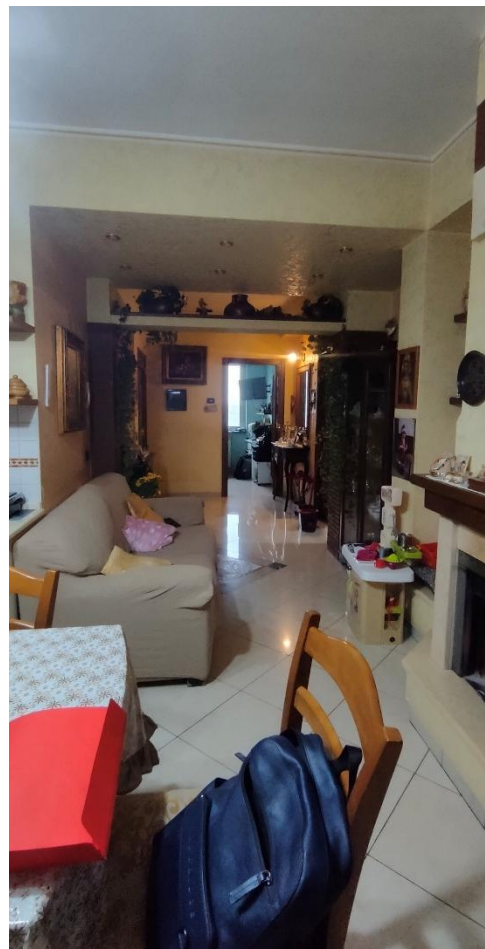
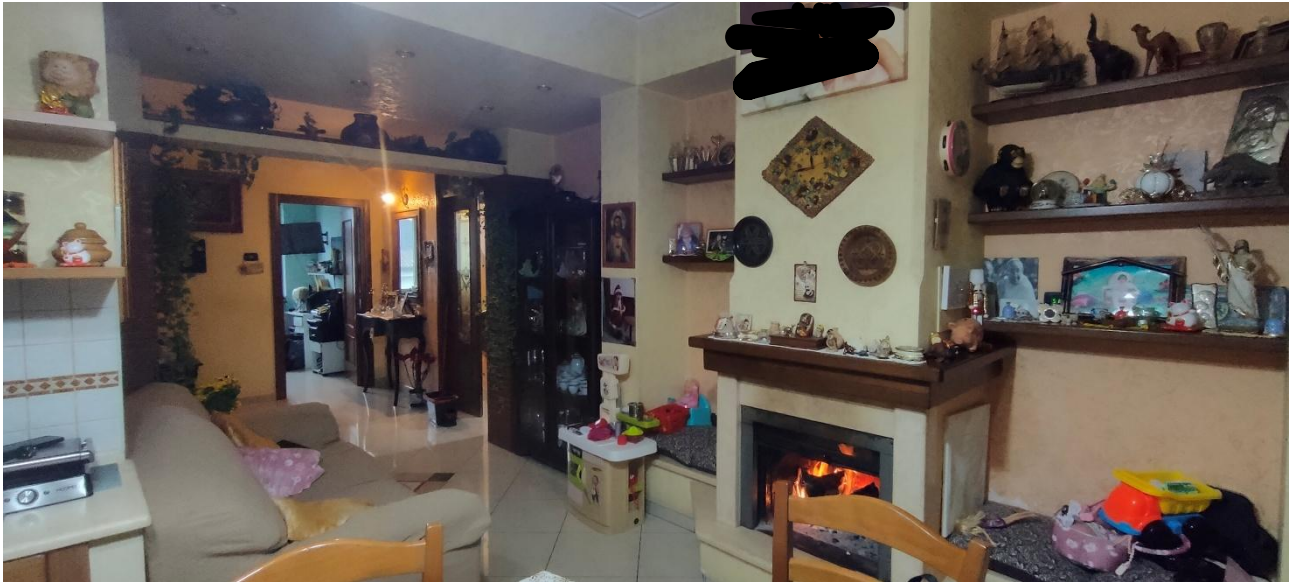
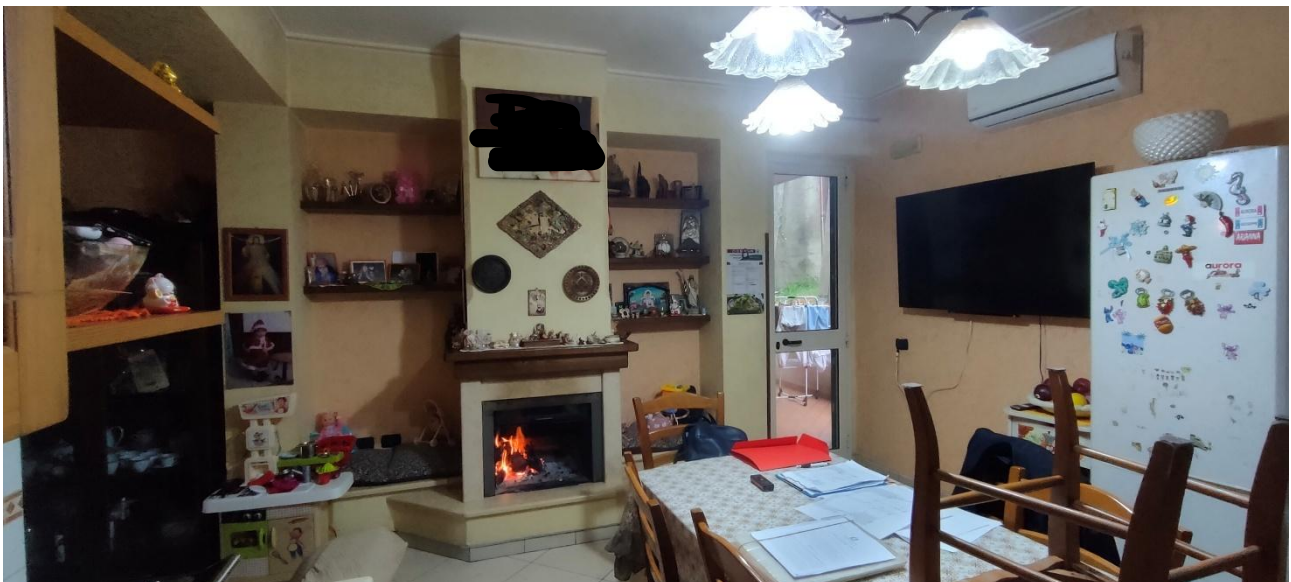
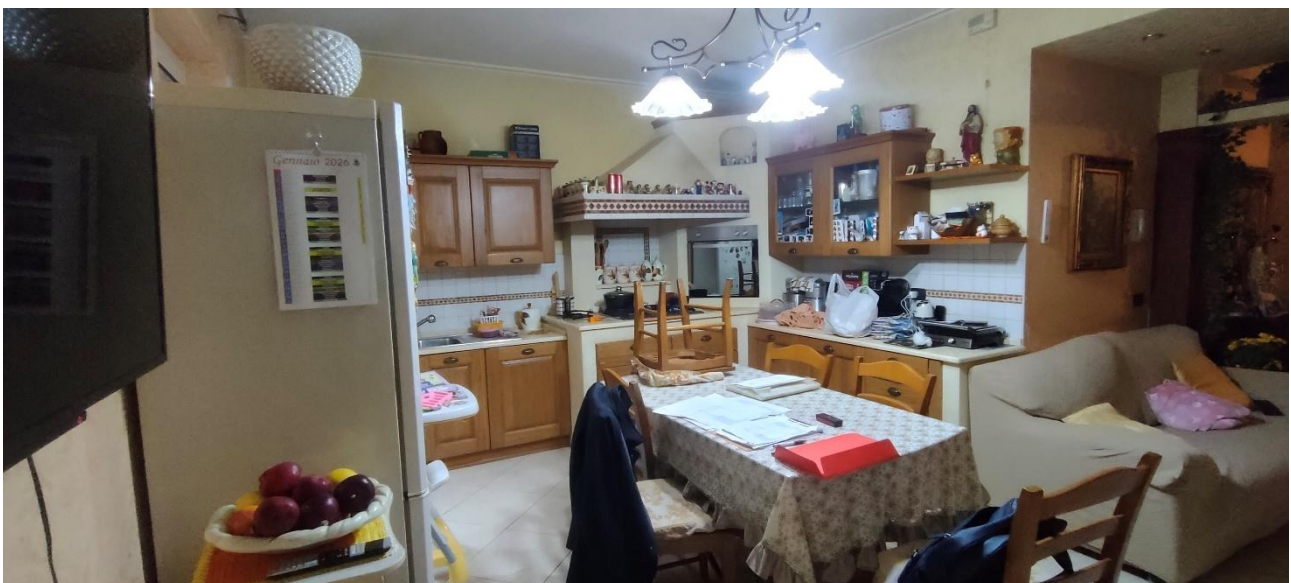
L'ingresso all'appartamento dà su un unico ambiente aperto composto da ingresso-soggiorno-cucina-pranzo, dalla cucina si accede ad un ampio balcone che prospetta sulla corte posteriore e laterale. Nella zona cucina pranzo sono presenti un caminetto e un climatizzatore (foto 15 - 16 - 17 - 18).

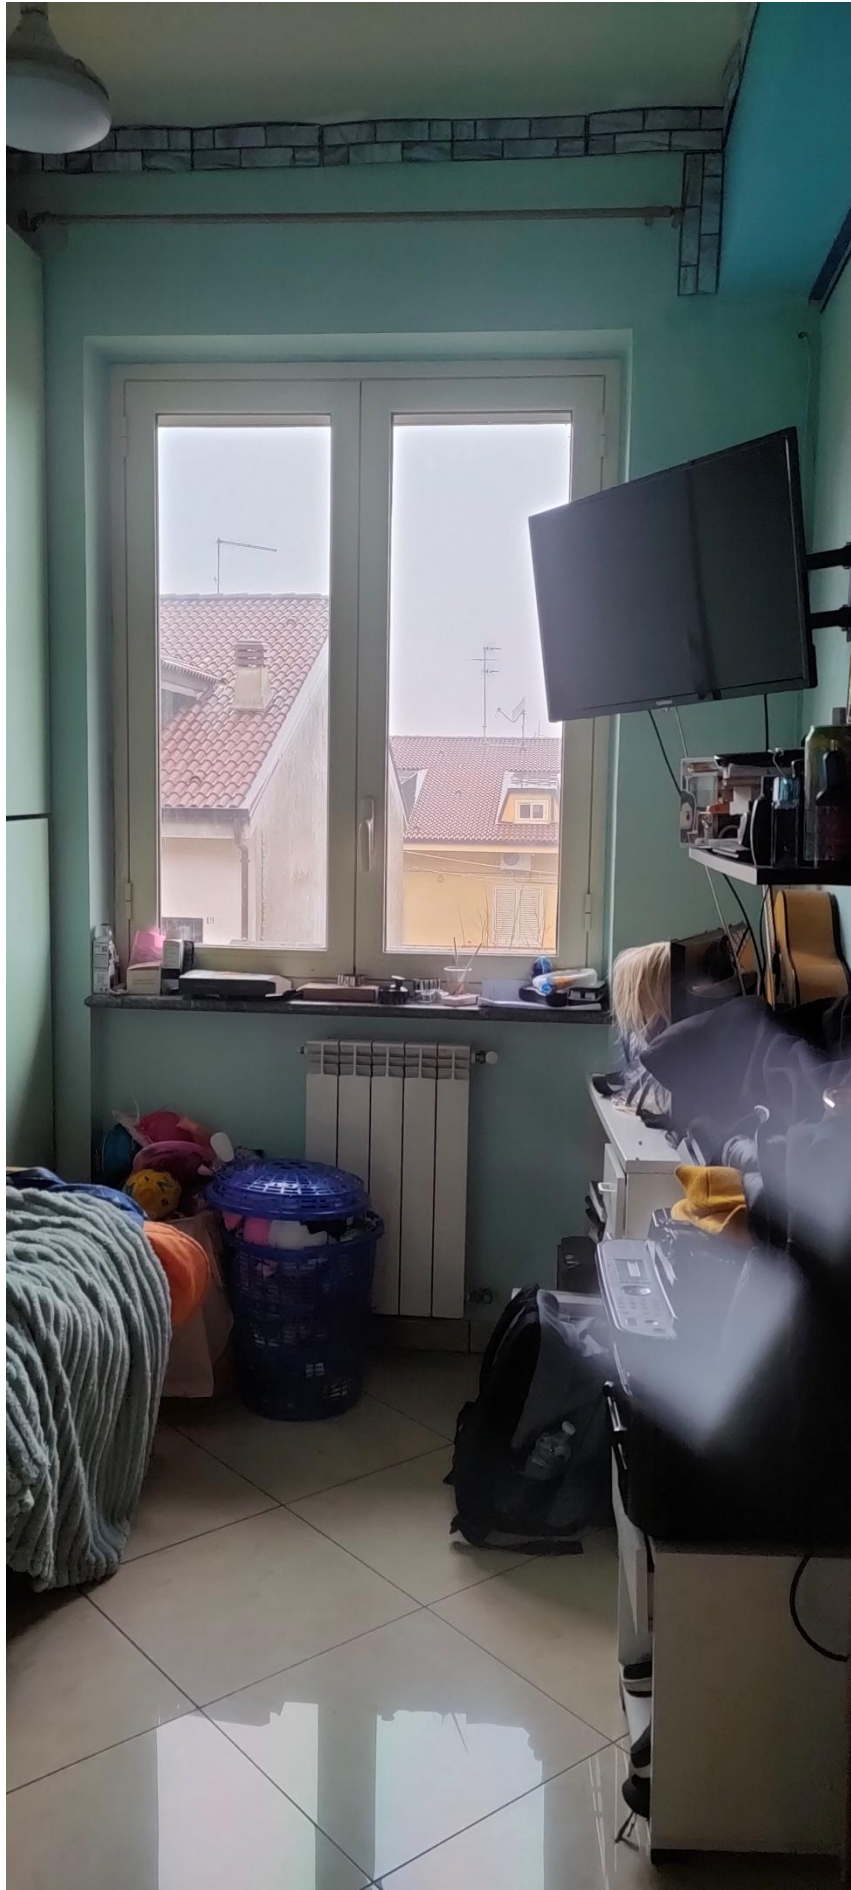
Foto 19 – Cameretta

Sulla parte sinistra dell'ingresso è posta una cameretta (foto 19) e di fronte, attraverso una porta vetrata, si accede alla zona notte dove si trovano:

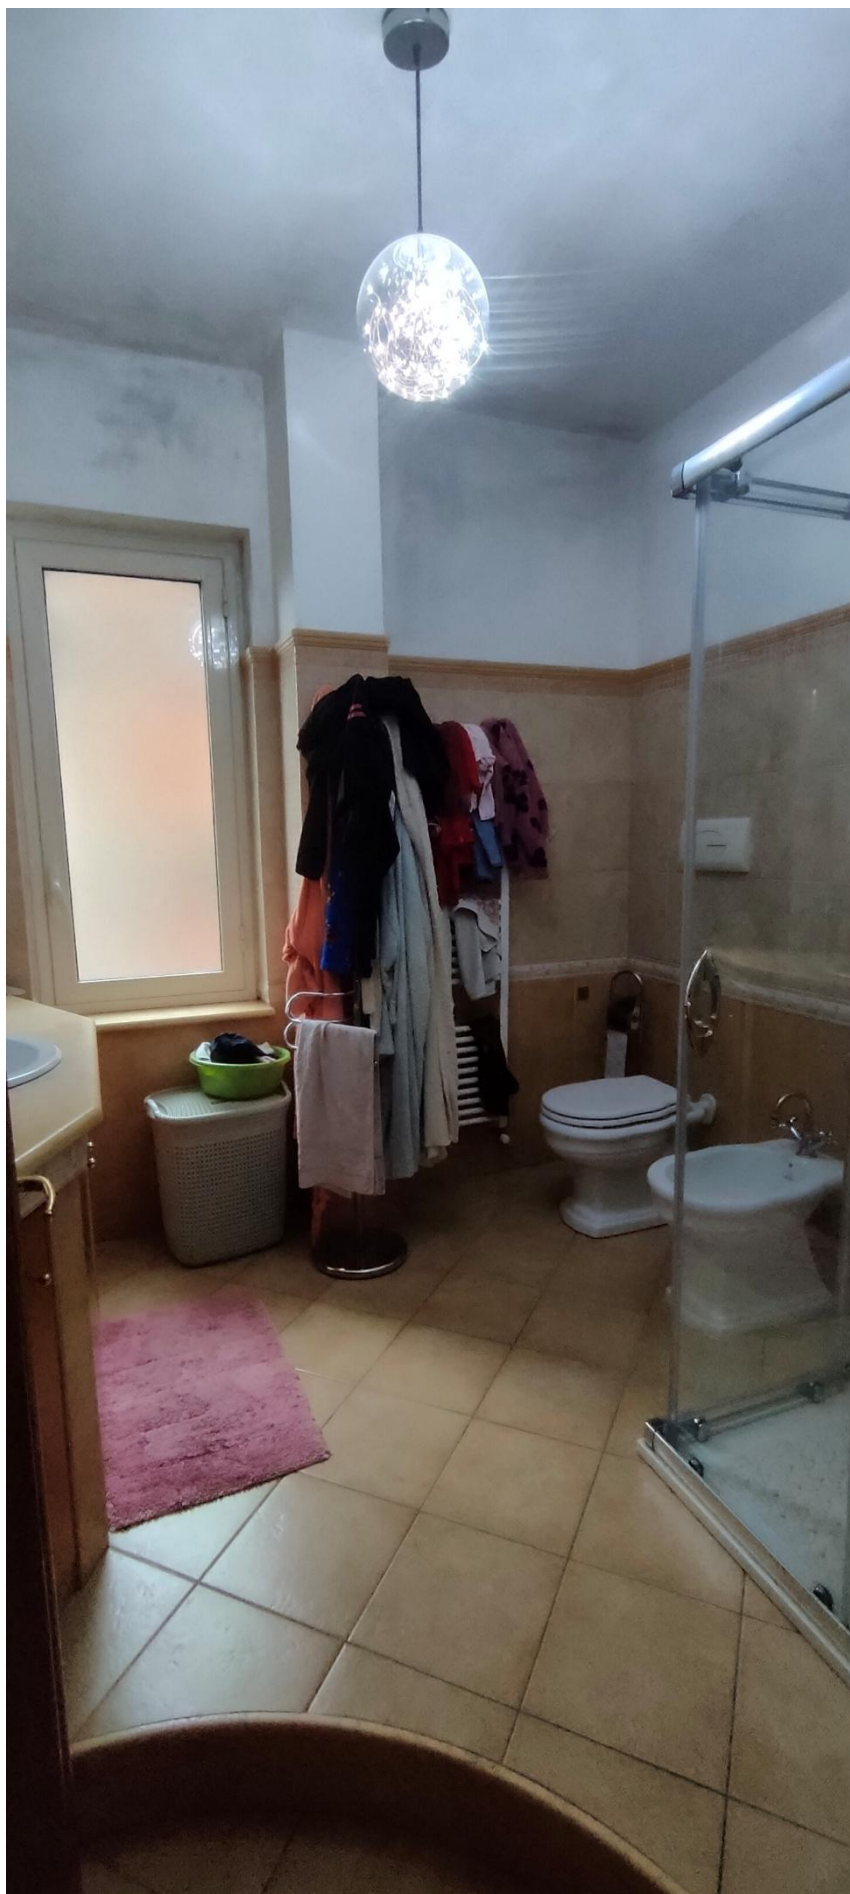
Foto 20 – Bagno

- Un servizio igienico avente le pareti rivestite con mattonelle in ceramica, sino ad un'altezza di circa 2,30 m., dotato di lavandino, vaso, bidet e box doccia (foto 20), all'interno del bagno sono presenti delle macchie di condensa sulla parete esterna.
- Una camera da letto matrimoniale (foto 21 - 22) dotata di un balcone che prospetta sulla corte laterale e Via Salvo D'Acquisto.
- Una cameretta con presenza di macchie di condensa nella parete che dà sull'esterno (foto 23 - 24).
