**RELAZIONE DI CONSULENZA TECNICA D'UFFICIO PER  
L'ESECUZIONE IMMOBILIARE R.G.ES. N. 170/2020,  
PROMOSSA DA [REDACTED] SPV SRL CONTRO [REDACTED]**

**LOTTO UNICO**

CONSULENZA TECNICA D'UFFICIO  
TRIBUNALE DI FOGGIA  
PROCEDURA R.G. n° 170/2020

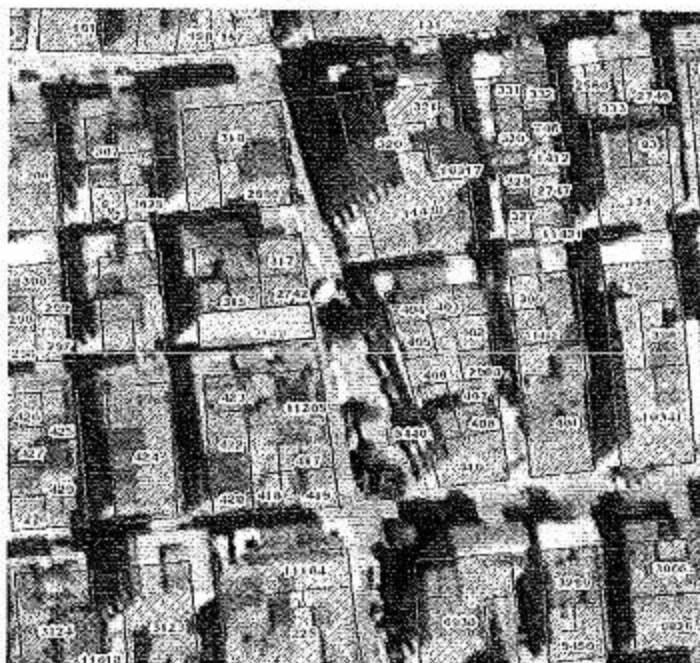
In merito alla individuazione degli immobili oggetto di esecuzione rispetto alle orto-foto e alle foto satellitari indispensabili per la sua localizzazione, si riportano di seguito i grafici nei quali è riportato estratto di mappa catastale rilasciato dall'Agenzia delle Entrate Territorio di Foggia oltre alla foto satellitare sovrapposta con la mappa catastale rilasciato dallo sportello telematico della Provincia di Foggia.

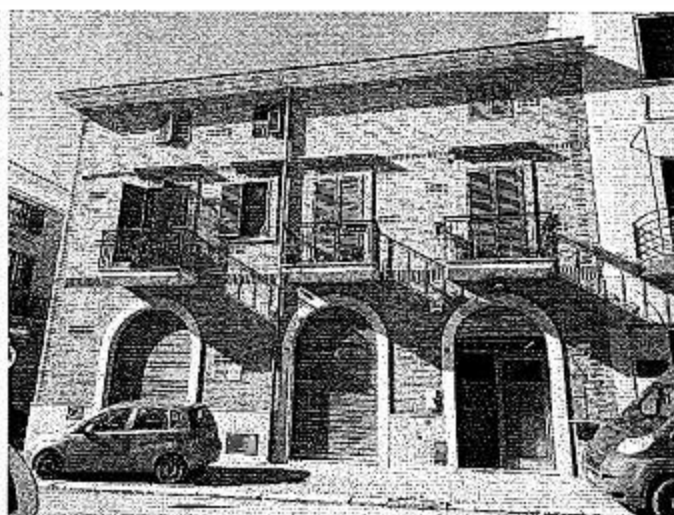
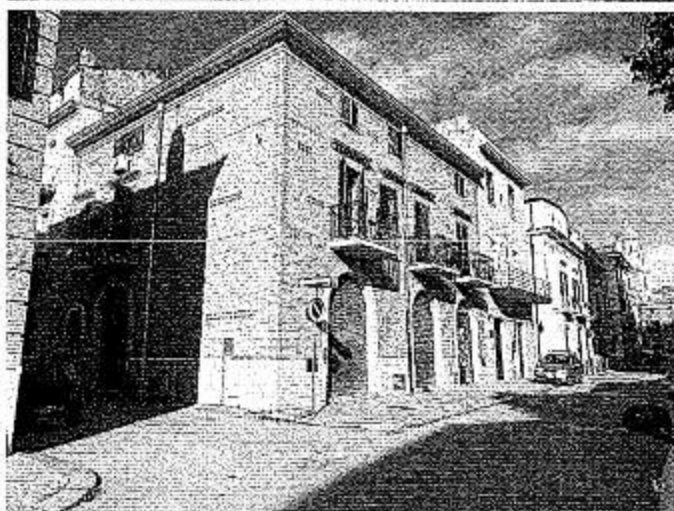
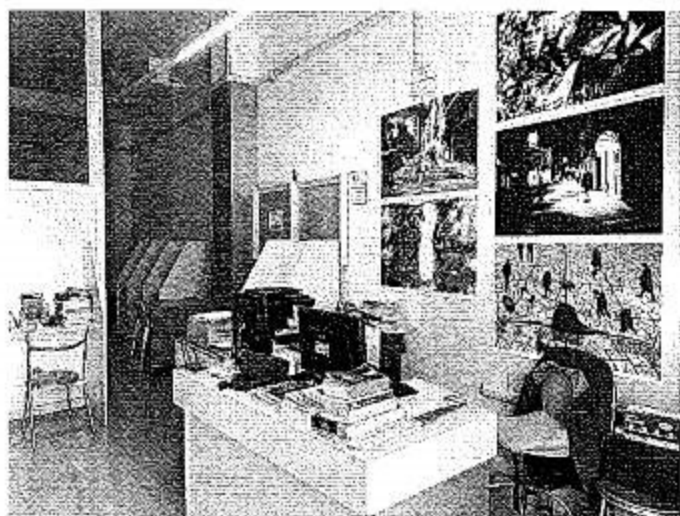
L'immobile pignorato, adibito ad uso locale commerciale, si sviluppa su due livelli e precisamente piano terra e interrato, collegati tra loro per mezzo di un vano scala ad uso esclusivo e di un vano montacarichi esclusivo. Il locale ha accesso diretto da Via Giuseppe Mazzini nn. 37-39, mediante due ingressi prospicienti detta Via ed è composto da un unico ambiente al piano terra, suddiviso mediante tramezzature, oltre ad un piccolo vano w.c. e un locale posto al piano interrato, il tutto collegato per mezzo di un vano montacarichi ed un vano scala ad uso esclusivo. L'altezza interna netta, al piano terra, è pari a circa 4,00 m e di 2,45 m circa nel vano w.c., mentre quella al piano interrato è pari a circa 2,65 m. La struttura portante del fabbricato è in c.a con solai in laterocemento e nella parte esterna il fabbricato presenta facciate rifinite con mattoncini a vista. All'interno, tutte le pareti sono intonacate e l'integgrate, mentre nel piccolo vano w.c. sono rivestite con piastrelle in ceramica. La pavimentazione è in ceramica, le due porte d'ingresso principali sono realizzate con struttura in ferro e vetri, con antistante serranda avvolgibile in alluminio. Le porte interne quelle interne sono in legno tamburato. Il locale commerciale è provvisto di impianti tecnologici di acqua, fogna, luce, allacciati alle reti pubbliche, tuttavia l'immobile non risulta allacciato alla rete del gas metano e pertanto non risulta esistente impianto di riscaldamento e di acqua calda sanitaria. L'immobile, al momento del sopralluogo, risulta ben conservato. [REDACTED] consegnava

certificato conformità impianto elettrico, riferito alla precedente attività esistente nel locale pignorato. Si evidenzia che sono presenti opere di diversa distribuzione spazi interni non riportate nei grafici dei titoli edilizi e nella planimetria catastale. Per dette opere è stato previsto il costo per la demolizione e ripristino stato dei luoghi.

Si evidenziano la presenza di opere di diversa distribuzione realizzate mediante la realizzazione di pareti in cartongesso e la chiusura e l'apertura di un vano porta del piccolo vano w.c. realizzate in difformità dai titoli edilizi e dalla planimetria catastale, pertanto per dette opere è stato previsto il ripristino dello stato dei luoghi.
