# TRIBUNALE ORDINARIO - BUSTO ARSIZIO

### 243/2025

## CONSULENZA ESTIMATIVA GIUDIZIARIA

**A** villetta a schiera centrale a SOLBIATE ARNO Via Monforte 42, della superficie commerciale di **150,49** mq per la quota di:

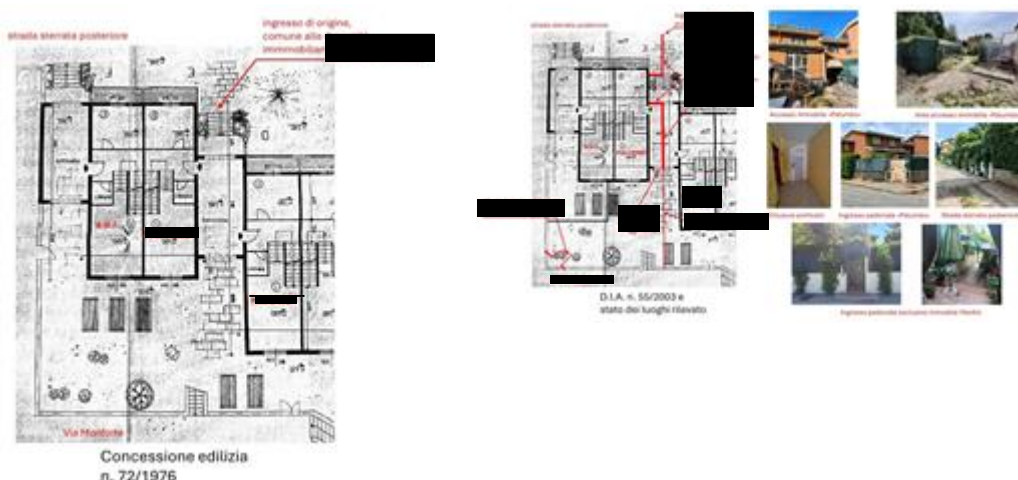
Sono state rilevate le seguenti difformità: Chiusura parziale dell'accesso posteriore di origine e realizzazione di recinzione divisoria tra la proprietà [REDACTED] e [REDACTED] chiusura parziale dell'ingresso posteriore del passaggio porticato, demolizione parziale del setto divisorio tra atrio di ingresso e locale cucina, demolizione muratura divisoria autorimessa.

La proprietà confinante ( ), sulla base di un accordo manoscritto con ( ) datato 23.03.2023 (copia allegata), ha eseguito la chiusura in muratura del passaggio di accesso posteriore del portico oltre alla realizzazione di una recinzione a divisione dell'originario ingresso pedonale comune sito sulla strada sterrata presente sul retro dei fabbricati. Attraverso tali interventi (non sono stati individuati titoli edilizi), la proprietà ( ) risulta ora l'unica ad avere accesso. L'accesso alla proprietà ( ) avviene attraverso un cancelletto pedonale posto ad angolo sulla recinzione prospiciente la Via Monforte (anche l'apertura di questo ingresso non ha dato riscontri autorizzativi).

Le difformità sono regolarizzabili mediante: Sanatoria edilizia (se compatibile con le norme vigenti)

- Sanatoria edilizia (se compatibile con le norme vigenti): €5.000,00

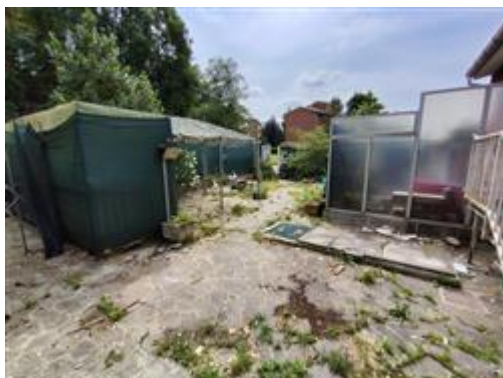
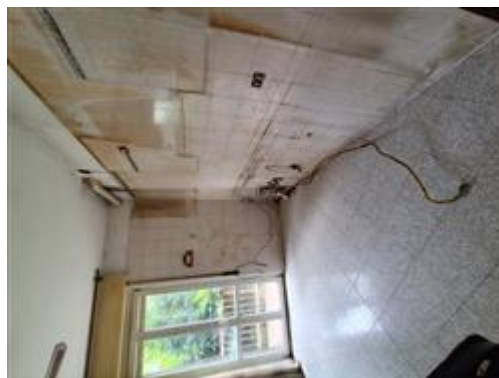
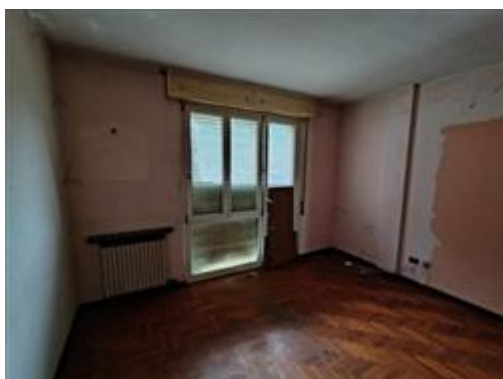
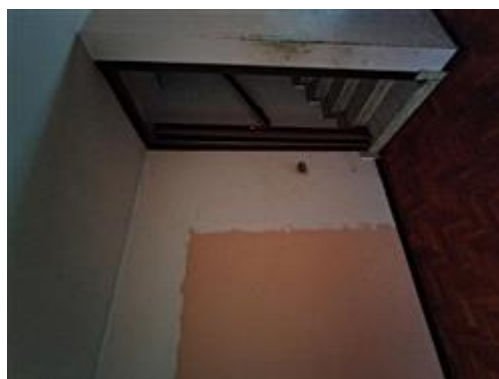
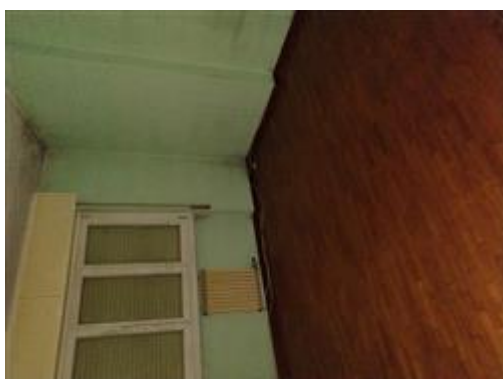
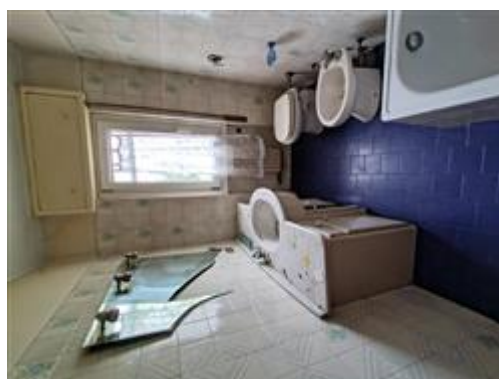
L'immobile oggetto di valutazione si trova nel Comune di Solbiate Arno in un complesso edilizio generato da Piano di Lottizzazione posto in Via Monforte n. 42. E' parte di un corpo di fabbrica denominato "Fabbricato C" e trattasi di villetta a schiera centrale distinta col numero interno 5 sviluppantesi su due piani fuori terra (internamente rialzati) comprendente: cucina, soggiorno, ripostiglio, balcone e terrazzo (sovrastante il corsello autorimesse) al piano terreno; due camere e due bagni al piano primo e una camera al piano ammezzato; autorimessa al piano interrato. Il tutto collegato da scala interna.

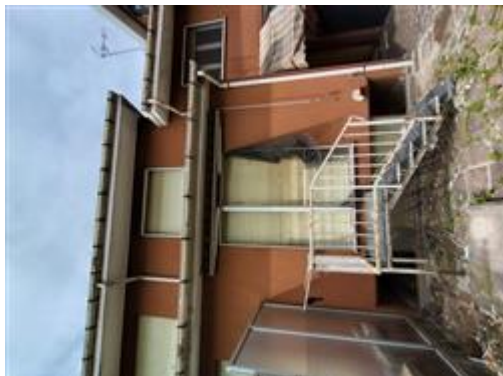
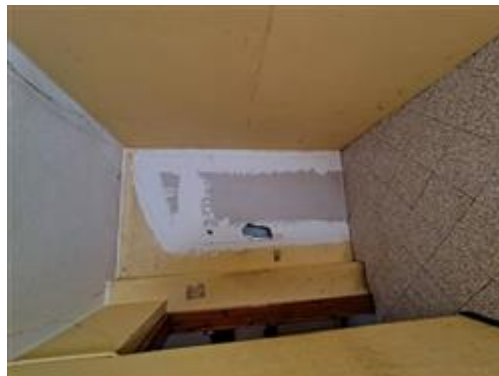
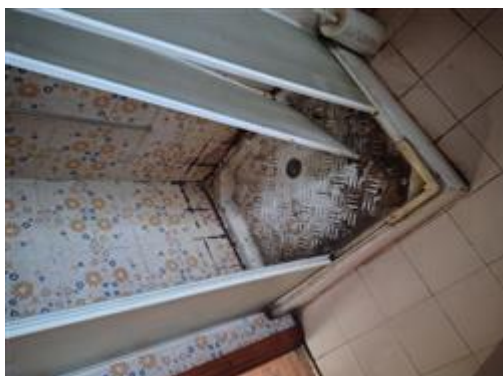
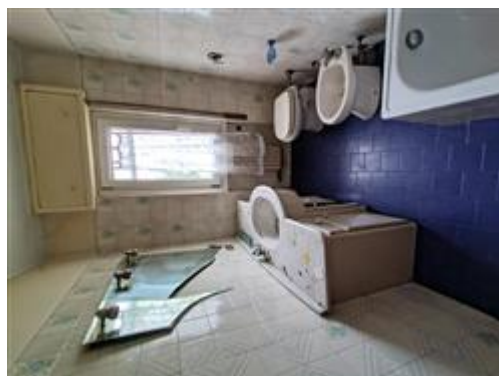
Trattasi di immobile residenziale qualitativamente apprezzabile nell'insieme e nel contesto in cui è ubicato ma visibilmente degradato a causa dell'incuria manutentiva rinvenuta durante i sopralluoghi. Si sviluppa su distinti livelli fuori terra e uno interrato. Lo stato di conservazione e manutenzione esterna e interna è visibilmente precario con importanti danneggiamenti presenti in ogni locale dell'abitazione. Come dimostrato dal progetto di edificazione, risalente agli anni 1978/1979, l'accesso all'unità immobiliare avveniva da una strada secondaria posta alle spalle della Via Monforte ma nel corso degli anni è stato utilizzato un accesso pedonale ad angolo prospiciente la Via Monforte. Tale

in alluminio. Le finiture impiantistiche elettriche sono in parte danneggiate. Nell'insieme, il fabbricato si presenta in uno stato di abbandono generalizzato. La superficie commerciale dell'involucro edilizio fuori terra, escluso il balcone della cucina, è di circa 149.00 mq.
