**TRIBUNALE DI BENEVENTO**  
**SEZIONE FALLIMENTARE**

**FALLIMENTO N. 01/03**

**INTEGRAZIONE ALLA RELAZIONE  
DI CONSULENZA TECNICA DI UFFICIO**

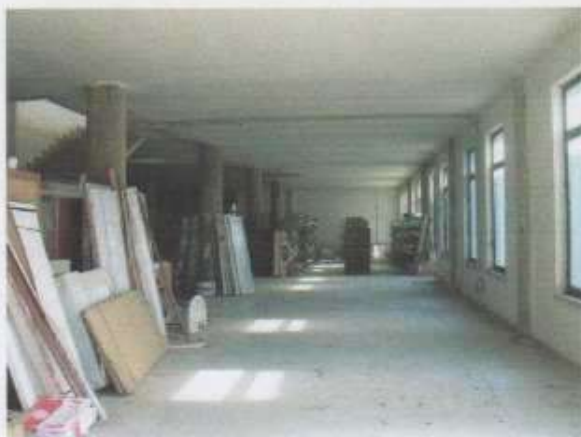
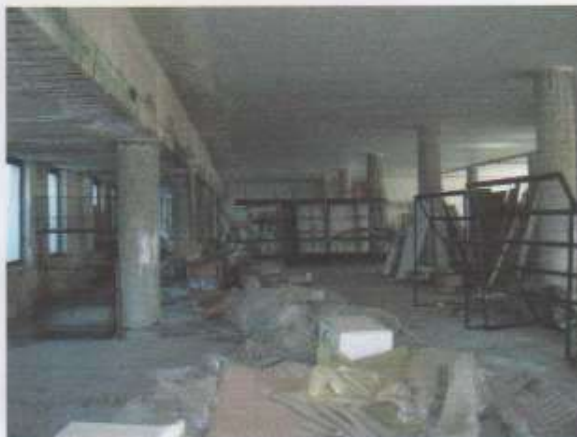
Edificio commerciale - Piano terra

Risulta, allo stato attuale, occupata dalla [redacted] in virtù del contratto di locazione stipulato tra il Locatore, Dott. rag. Pellegrino Minicozzi ed il Sig. [redacted] rappresentante legale della Carpentieri Alfonso s.r.l e in data 08/04/2000 e depositato presso Ufficio del Registro di Benevento in data 24 giugno 2003 al n. 4872 (**Allegato 1**).

Viene attualmente utilizzata come deposito di materiali edili.

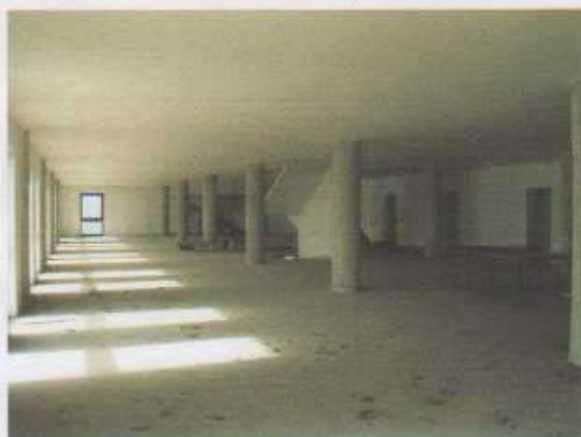
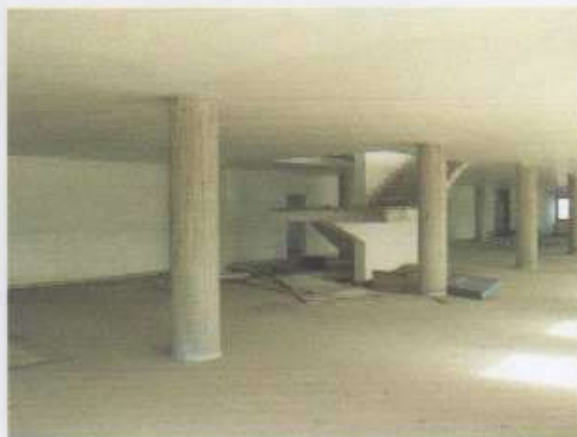
Edificio commerciale - Piano primo

Non risultano allo stato attuale occupate e si presentano sgombre da qualsiasi tipo di materiale.

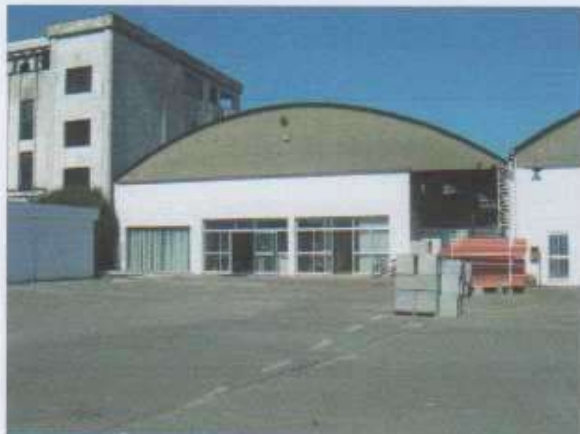
Primo capannone da sinistra

Si è riscontata esclusivamente la presenza di alcune partizioni in vetro amovibili e pannellature in cartongesso funzionali all'attività di sala mostra cui il capannone è attualmente destinato.

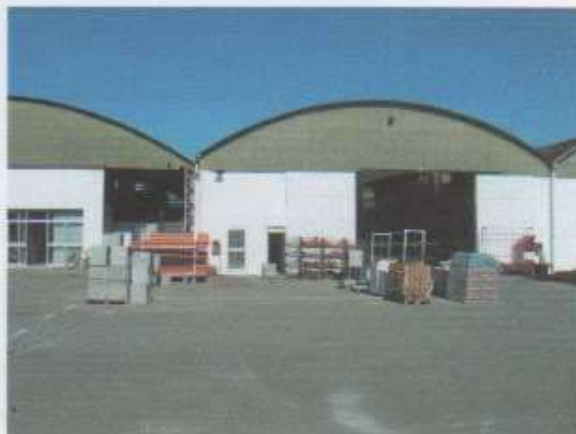
Secondo capannone da sinistra

- non presentano modifiche di sagoma;
- Non risultano autorizzati il blocco servizi ubicato all'interno del primo capannone (capannone realizzato in adiacenza a quello esistente) e le parti soppalcate all'interno di tutti i capannoni.

Ciò comporterà l'obbligo di dare incarico ad un professionista affinché predisponga tutta la necessaria documentazione tecnico-amministrativa per l'aggiornamento delle planimetrie e relativo Permesso di Costruire in sanatoria, da trasmettere al Comune di Benevento, per le opere interne.

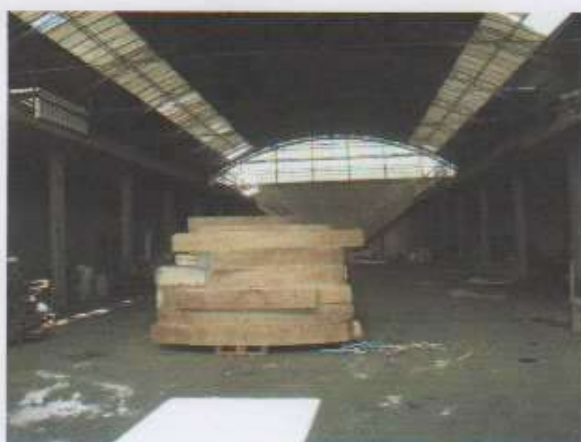
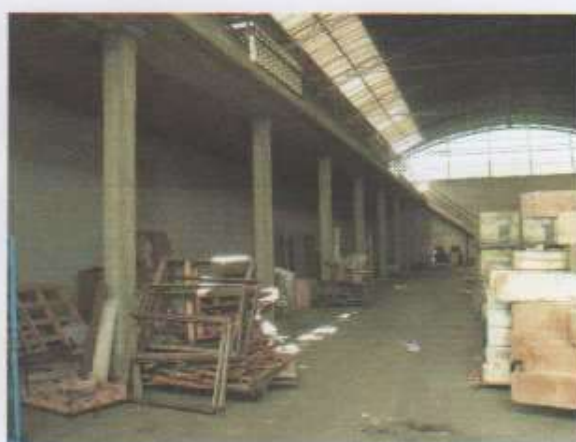
I restanti tre capannoni non risultano occupati.

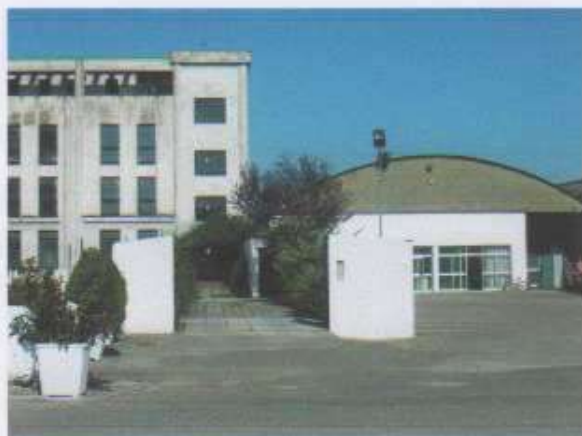
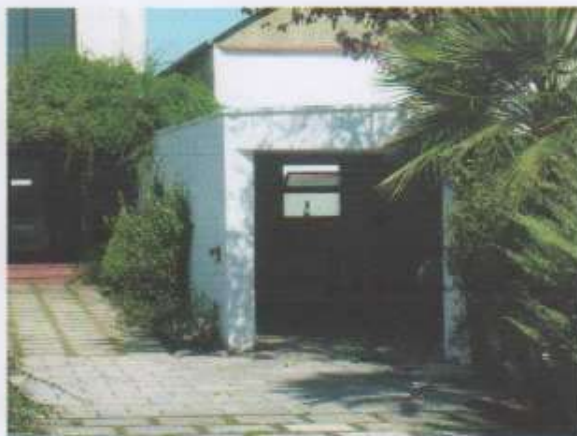
Dai sopralluoghi effettuati dal sottoscritto oltre che dal rilievo topografico, si è riscontrata la presenza di un manufatto destinato a garage avente dimensioni in pianta pari a mt. 4.70 x 8.70 ed altezza di circa mt. 3.00 avente accesso dal vialetto che conduce al corpo scala dell'edificio destinato ad esposizione.

Sia il garage che i muri di delimitazione del vialetto, anch'essi desumibili dal rilievo topografico e realizzati in mattoni forati ed altezza pari a mt. 3.00 circa sono da considerarsi privi di titolo autorizzativo.

Il manufatto risulta sanabile in quanto esiste ancora volumetria residua.

Tuttavia, considerato che, le procedure per l'ottenimento del rilascio del Permesso di costruire in sanatoria da inoltrare al comune di Benevento e che, soprattutto alla luce delle recenti norme in materia di normativa sismica, il deposito in sanatoria delle strutture presso il genio Civile e l'eventuale adeguamento statico appaiono oltremodo onerose, il sottoscritto ritiene più conveniente la demolizione di tali manufatti.

Il costo necessario per la demolizione con mezzi meccanici ed il successivo trasporto a discarica può essere quantificato, in maniera forfettaria in € 5.000/00.
