**TRIBUNALE DI BENEVENTO**  
**SEZIONE FALLIMENTARE**

**FALLIMENTO N. 01/03**

**INTEGRAZIONE ALLA RELAZIONE  
DI CONSULENZA TECNICA DI UFFICIO**

**Ing. Giovanni Masotti**

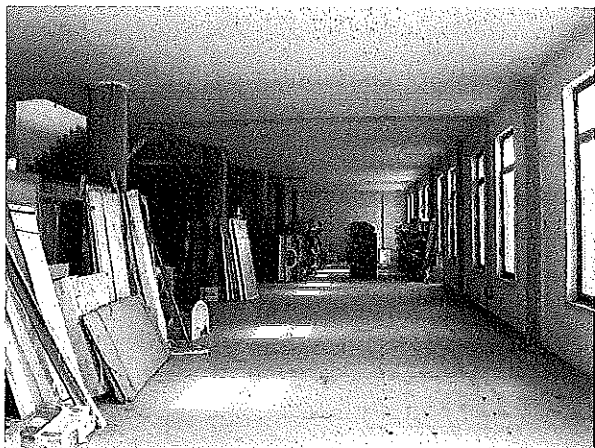
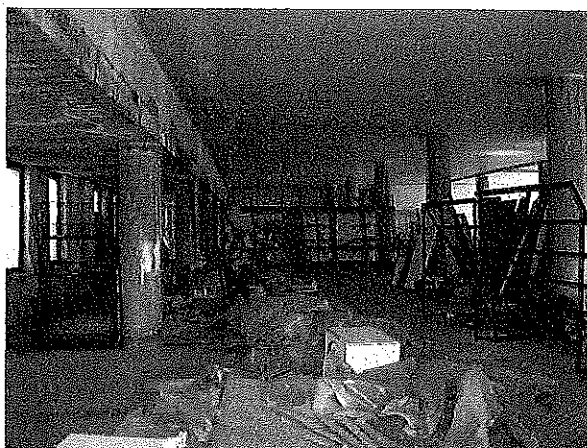
Edificio commerciale - Piano terra

Viene attualmente utilizzata come deposito di materiali edili.

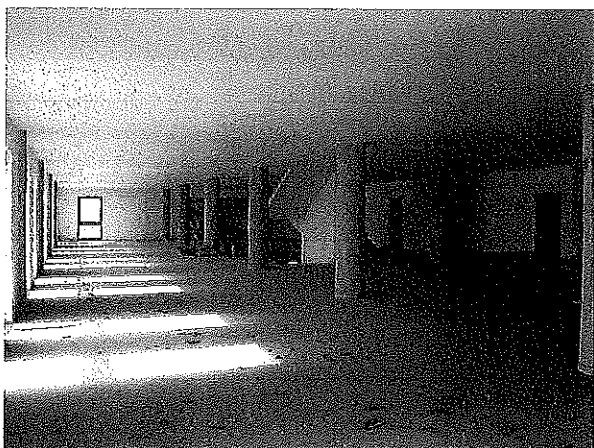
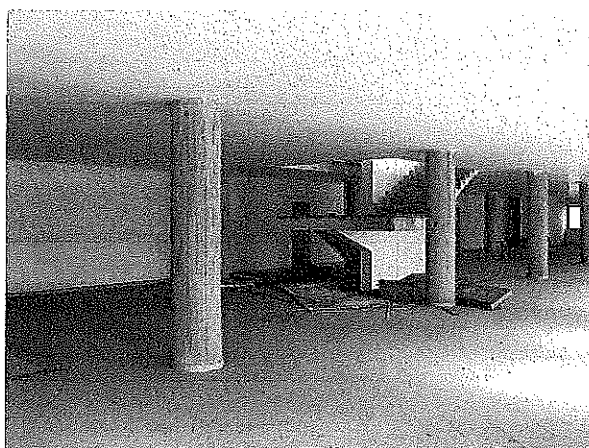
Edificio commerciale - Piano primo

Non risultano allo stato attuale occupate e si presentano sgombrare da qualsiasi tipo di materiale.

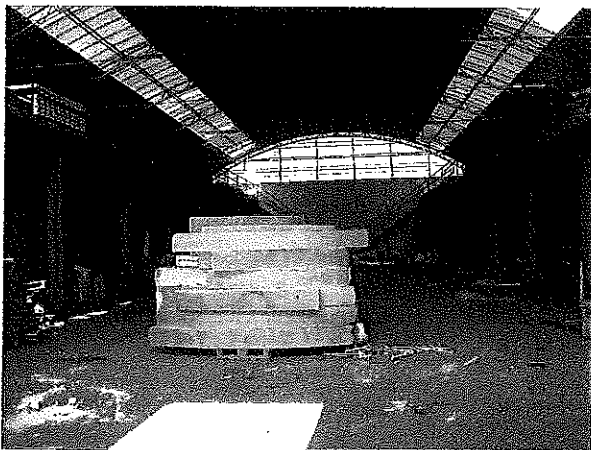
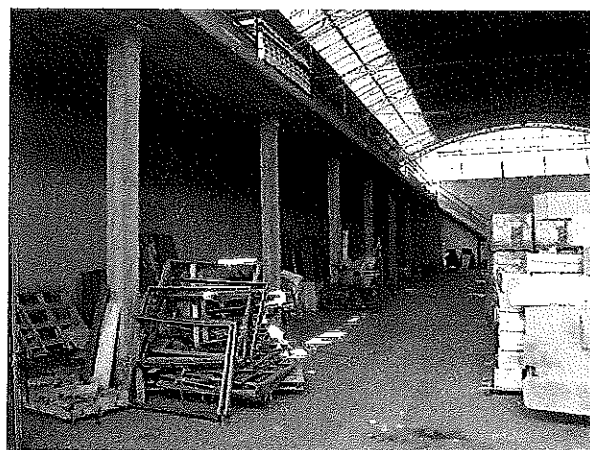
I restanti tre capannoni non risultano occupati.

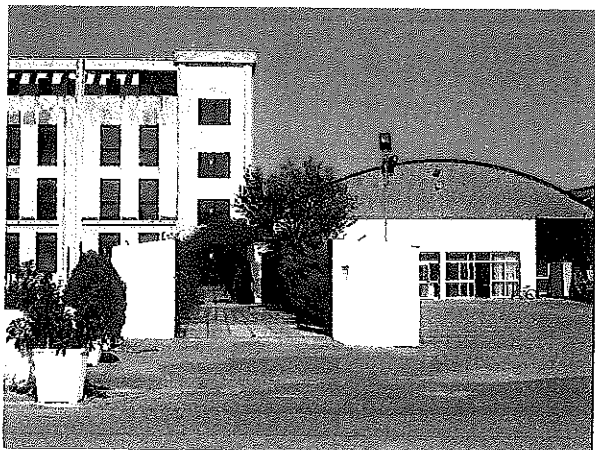
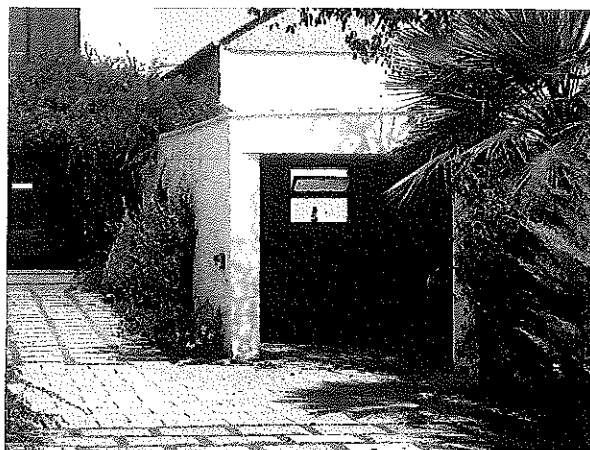
Dai sopralluoghi effettuati dal sottoscritto oltre che dal rilievo topografico, si è riscontrata la presenza di un manufatto destinato a garage avente dimensioni in pianta pari a mt. 4.70 x 8.70 ed altezza di circa mt. 3.00 avente accesso dal vialetto che conduce al corpo scala dell'edificio destinato ad esposizione.

Sia il garage che i muri di delimitazione del vialetto, anch'essi desumibili dal rilievo topografico e realizzati in mattoni forati ed altezza pari a mt. 3.00 circa sono da considerarsi privi di titolo autorizzativo.

Il manufatto risulta sanabile in quanto esiste ancora volumetria residua.

Tuttavia, considerato che, le procedure per l'ottenimento del rilascio del Permesso di costruire in sanatoria da inoltrare al comune di Benevento e che, soprattutto alla luce delle recenti norme in materia di normativa sismica, il deposito in sanatoria delle strutture presso il genio Civile e l'eventuale adeguamento statico appaiono oltremodo onerose, il sottoscritto ritiene più conveniente la demolizione di tali manufatti.

Il costo necessario per la demolizione con mezzi meccanici ed il successivo trasporto a discarica può essere quantificato, in maniera forfettaria in € 5.000/00.
