**TRIBUNALE DI FOGGIA**  
**Ufficio Espropriazioni Immobiliari**  
**Giudice: Dott.ssa Stefania RIGNANESE**

Espropriazione immobiliare promossa da:  
**PRISMA SPV S.R.L.**  
**contro**  
**SIG.RA [REDACTED]**  
**N. 255 / 2023 R.G. Esec.**

**R E L A Z I O N E**  
**CONSULENZA TECNICA D'UFFICIO**

Data: 19.08.2025

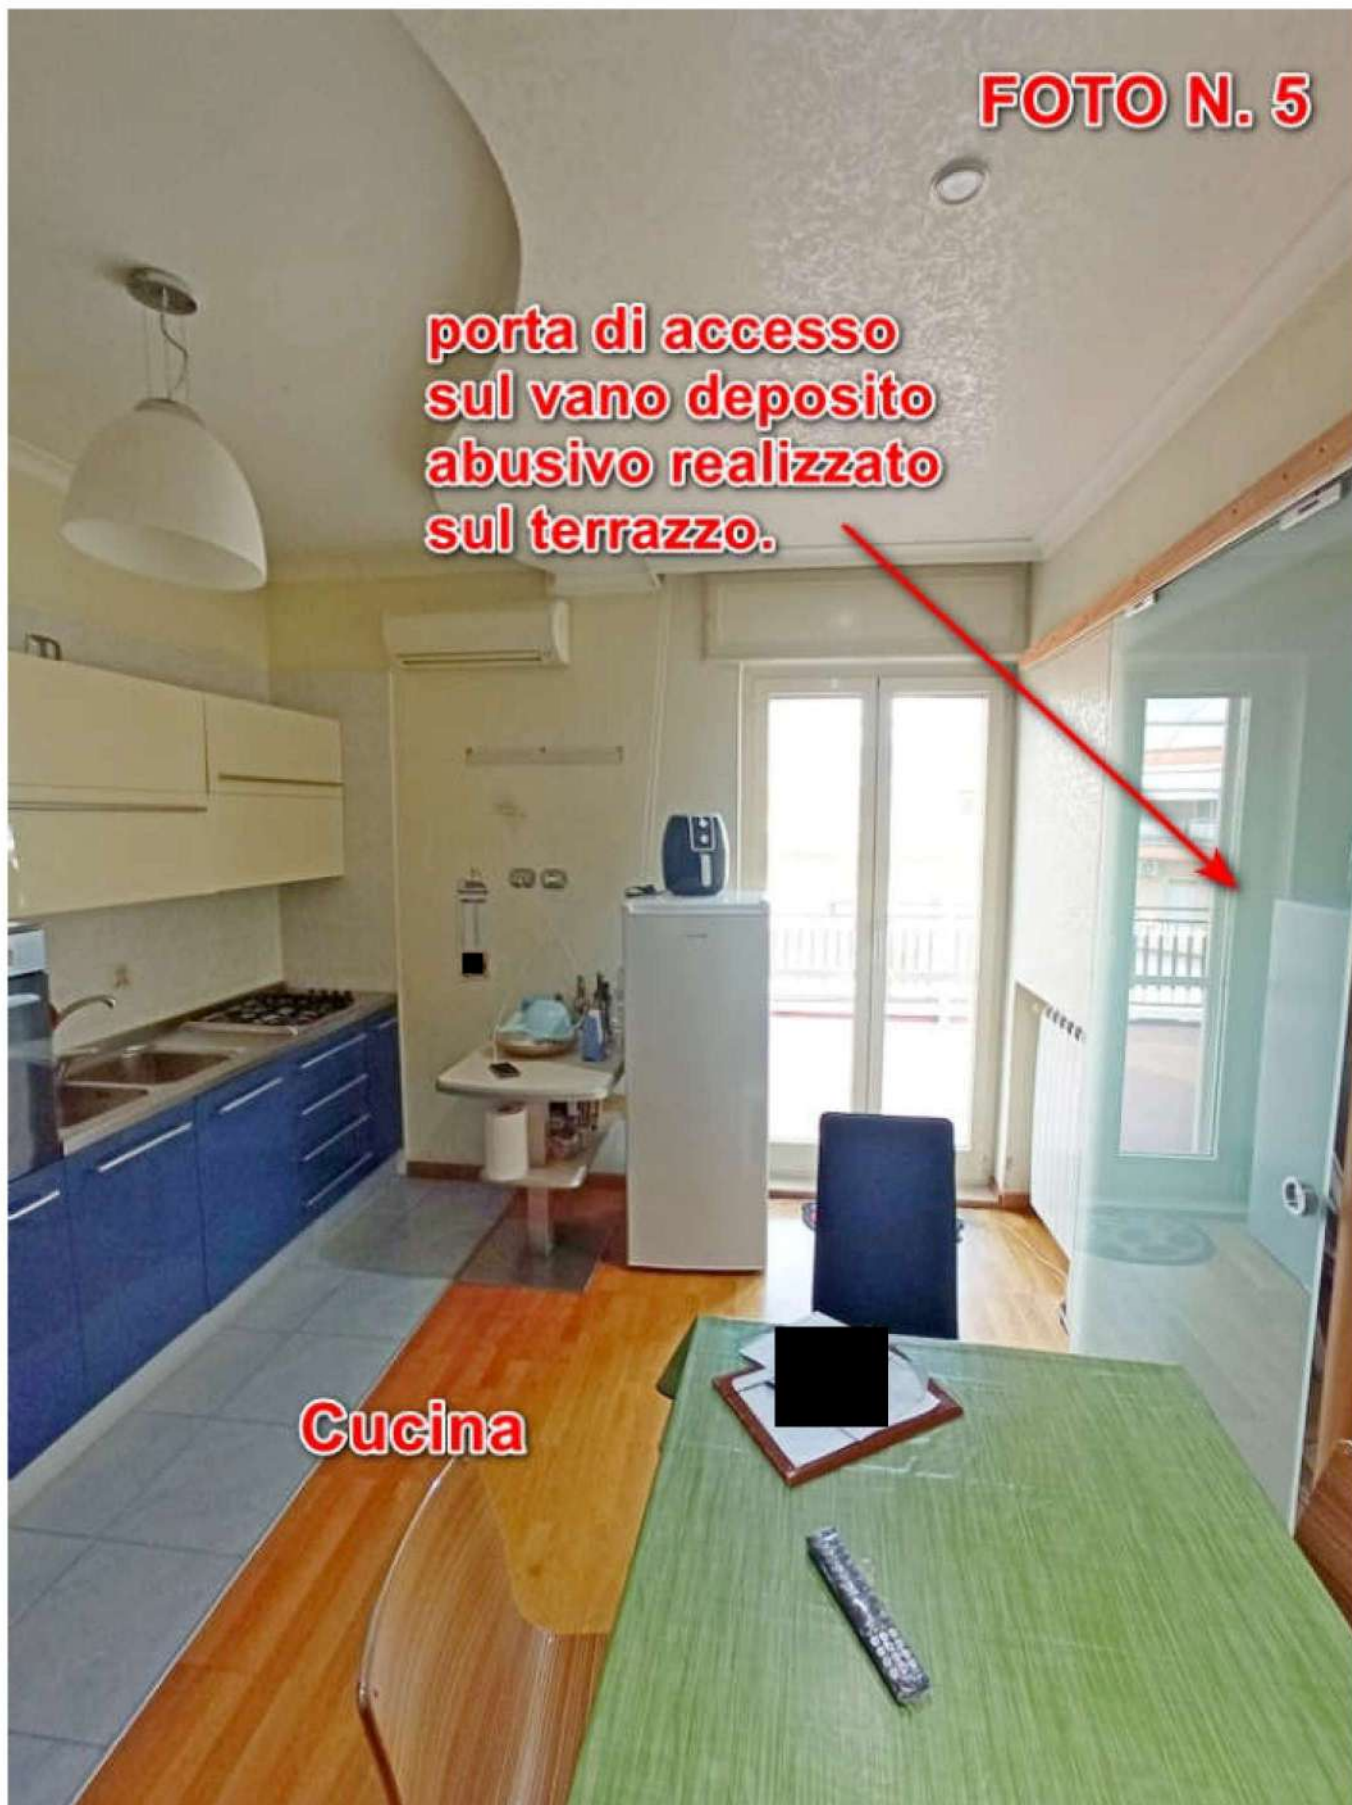
**FOTO N. 6**

**porta di accesso  
sul vano deposito  
abusivo realizzato  
sul terrazzo.**

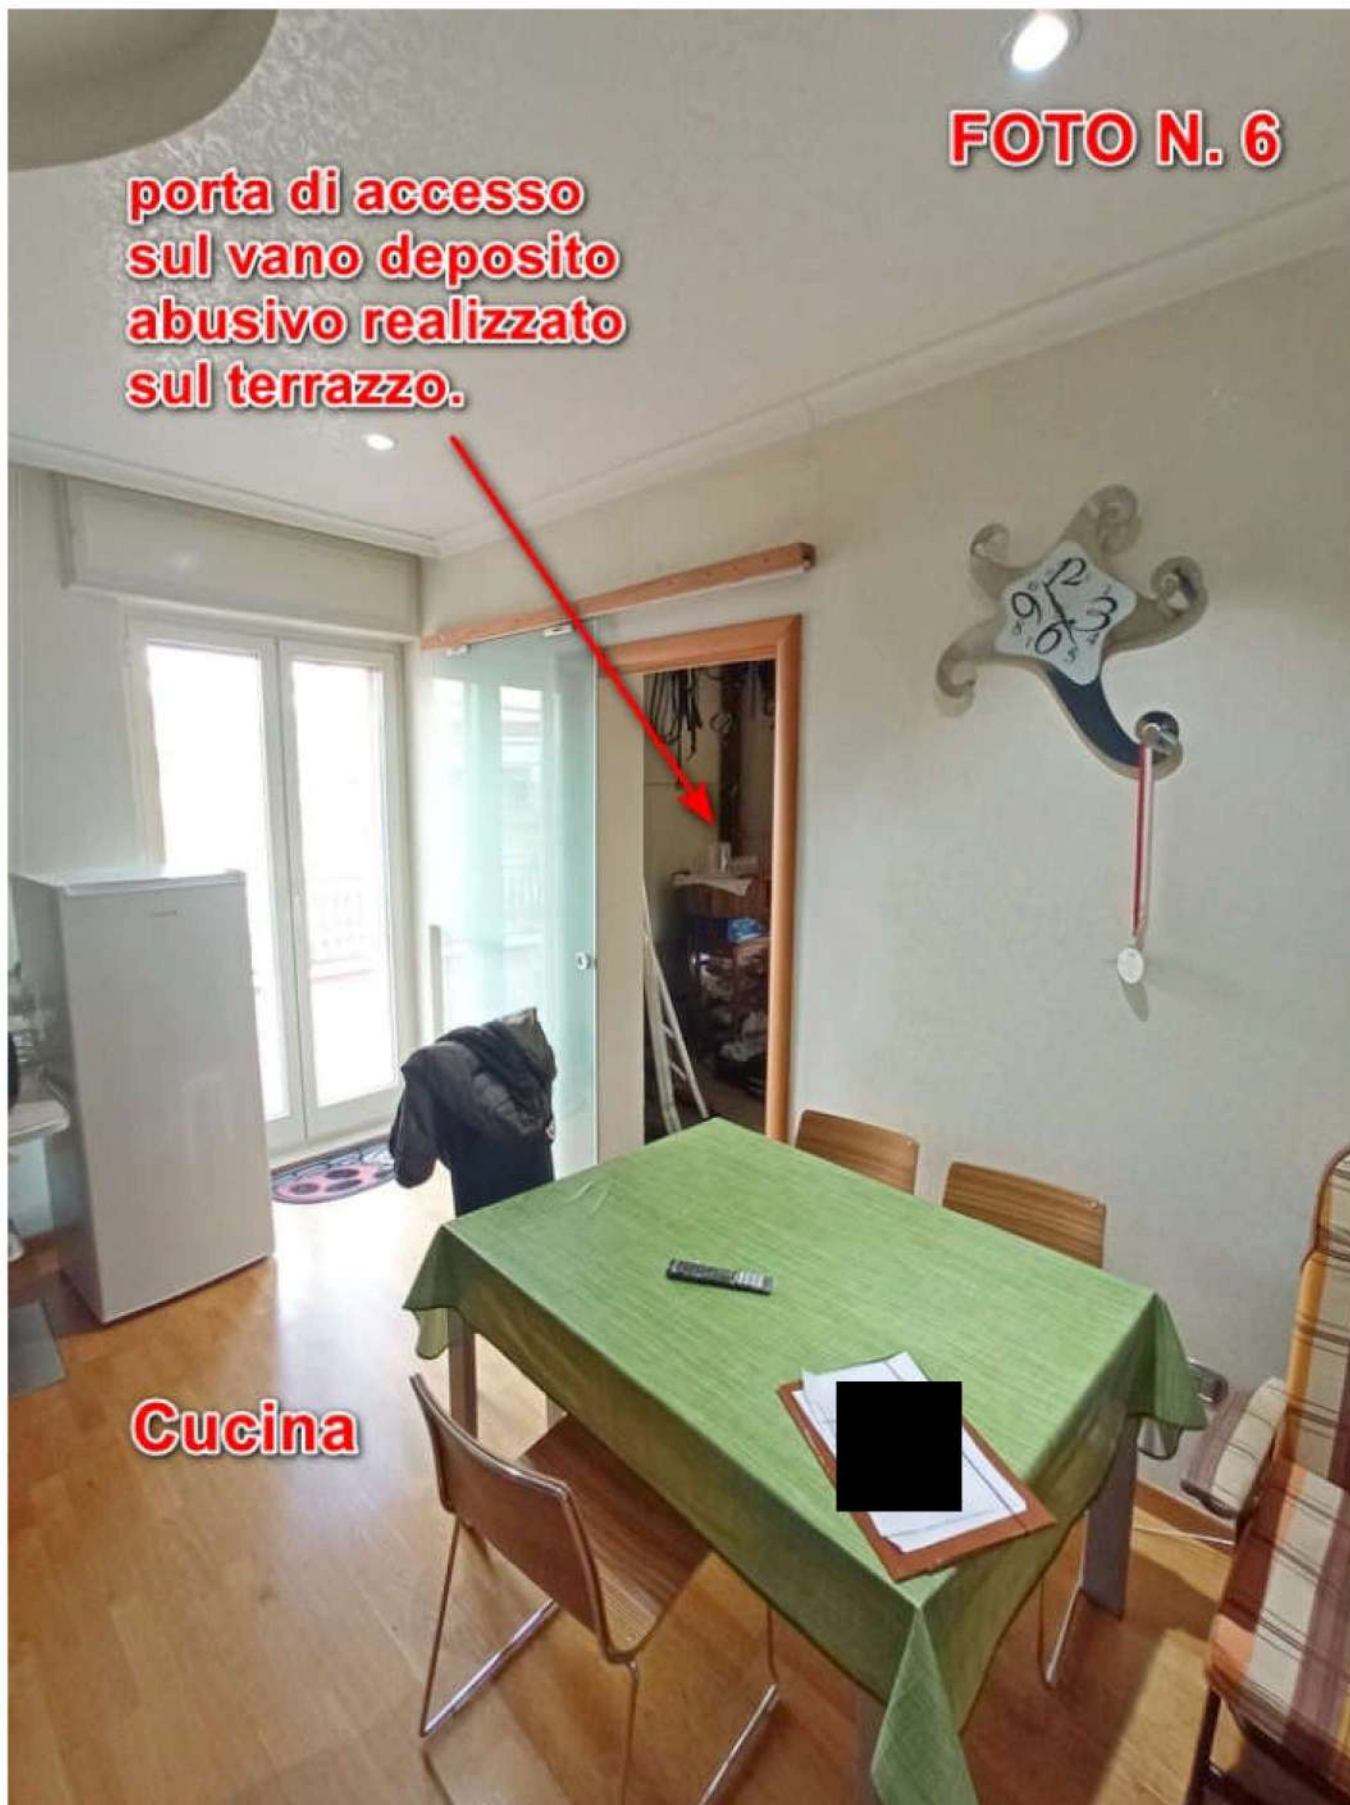
**FOTO N. 7**

**Vano deposito abusivo,  
realizzato sul terrazzo,  
collegato al vano cucina.**

Stante le suddette demolizioni a farsi, i suddetti due manufatti abusivi non sono conteggiati nella stima delle superfici coperte, bensì verranno conteggiate solo le relative superfici di terrazzo a livello scoperto occupate dai manufatti abusivi da demolire.

**C. Riduzione del 4,00% del valore commerciale stimato del Lotto**

**Unico** (appartamento e box – auto), tenuto conto di tutti i costi necessari per effettuare i lavori **di demolizione delle opere abusive non sanabili** (vano deposito e piccolo ripostiglio sul terrazzo a livello

dell'appartamento e soppalco nel box – auto, specificatamente indicate nella risposta al quesito n. 10), con completo ripristino dello stato dei luoghi.
