Tribunale di Palermo  
Sezione VI Esecuzioni Immobiliari  
R.G.Es. 375/2024  
LOTTO UNICO  
Esperto stimatore: Ing. Sorce Maurizio

**PERIZIA DI STIMA IMMOBILIARE**  
**LOTTO UNICO**

Appartamento sito in Palermo, Via Torre delle Palme n.10/C, identificato al N.C.E.U. Fg.47 p.lla 4089,  
sub 62 – 63 graffato (Coord. Geografiche: 38° 6'30.23"N - 13°18'17.32"E)

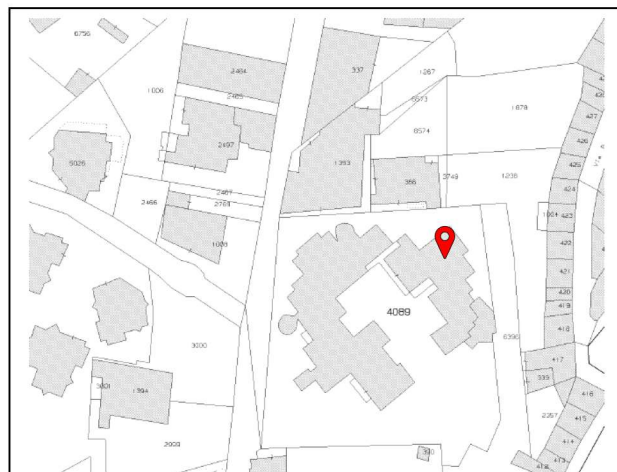
**Ortofoto attuale (da Google Earth)**

Ai fini dell'esatta individuazione dell'immobile oggetto del pignoramento si è effettuato un raffronto tra l'ortofoto satellitare attuale (**All. n.05**) e la mappa catastale (**All. n.06**) con l'ausilio del programma open source Q-GIS (**All. n.07**) e con l'ausilio del portale Stimatrix forMaps, riscontrando la corrispondenza tra quanto pignorato e la situazione reale dei luoghi.

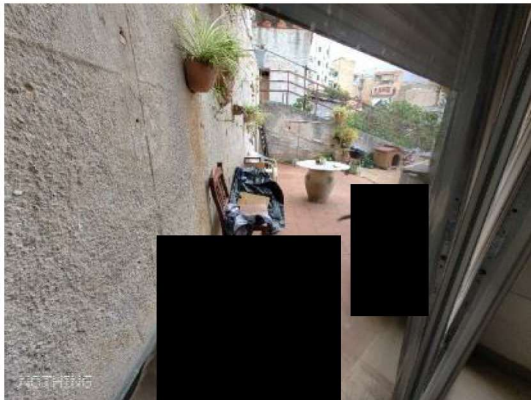
*Foto n. 13 – Corte esterna*

La corte esterna risulta in parte priva di pavimentazione, mentre la pavimentazione interna è realizzata in piastrelle ceramiche. Le pareti sono tinteggiate con un colore neutro uniforme, fatta eccezione per il controsoffitto e per alcune porzioni di parete nella zona giorno che presentano tinteggiatura di colore grigio. I bagni, risultano ben arieggiati, presentano rivestimento con piastrelle in ceramica.
