**TRIBUNALE DI PALERMO**  
**SEZIONE VI - ESECUZIONI IMMOBILIARI**

**Esecuzione Immobiliare R.G.Es. 498/2024**

**PERIZIA DI STIMA IMMOBILIARE**  
**LOTTO UNICO**

Immobile sito nel Comune di Palermo (PA) Corso Calatafimi n. 31  
identificato al Catasto Fabbricati al foglio 56 particella 684 subalterno 8

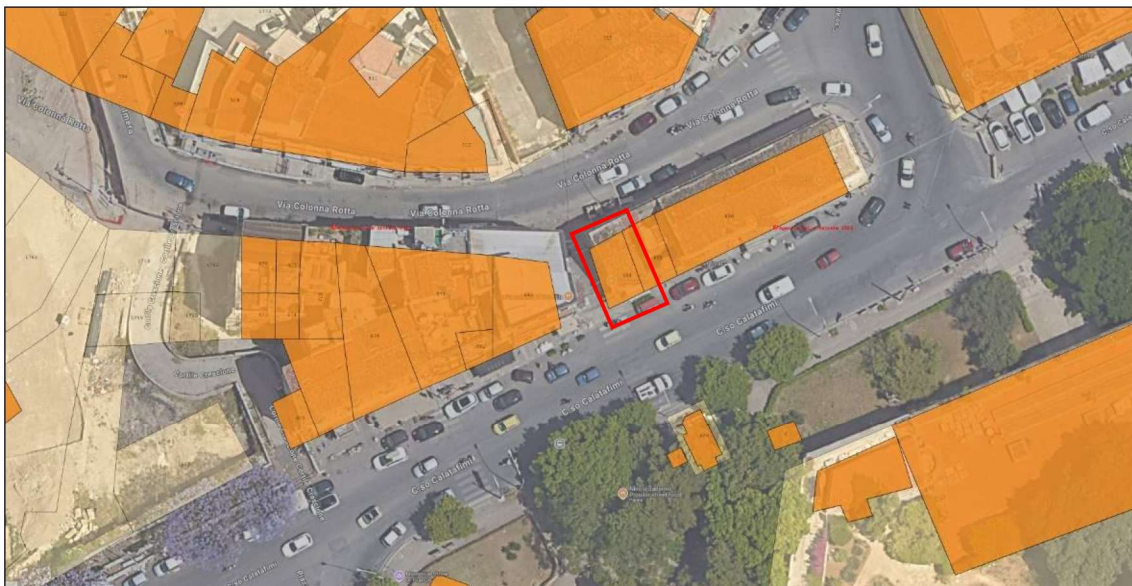
Ai fini dell'esatta individuazione dell'immobile oggetto del pignoramento si è effettuato un raffronto tra una ortofoto satellitare, la mappa catastale e l'ausilio del portale Stimatrix forMaps (All. 6), si è riscontrata la corrispondenza catastale fra l'immobile pignorato e la situazione reale dei luoghi.

Sovrapposizione ortofoto e mappa catastale  
(tratta da Stimatrix forMaps All. 6)

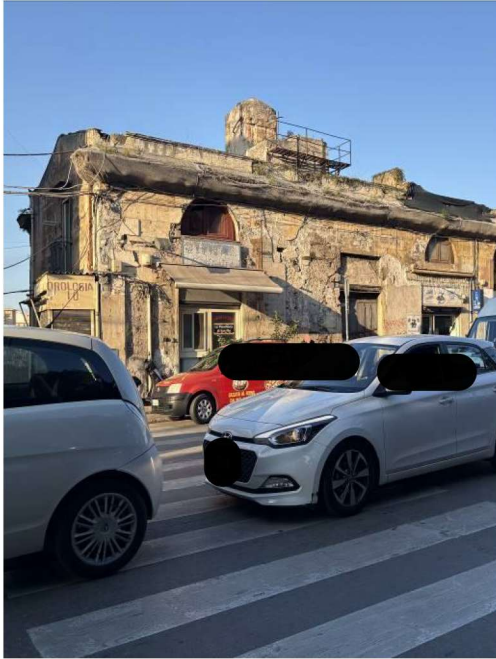
Foto 1 – Prospetto Immobile

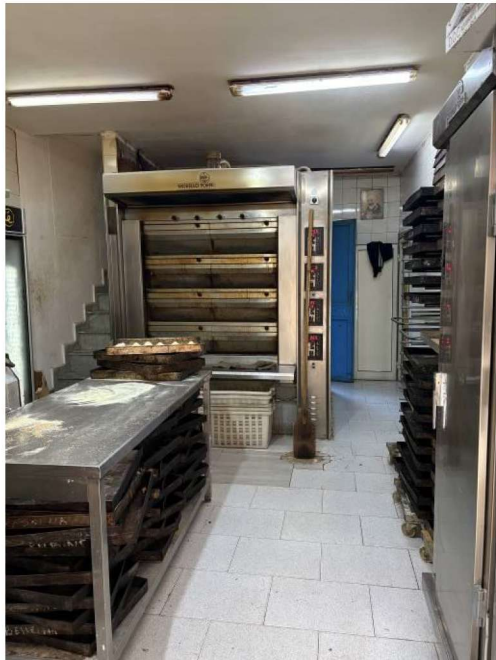
Foto 3 – Laboratorio piano terra

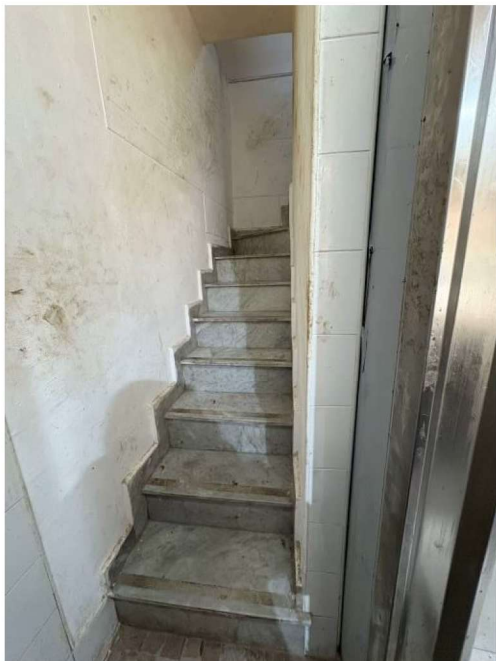
Foto 9 – Rampa di scala di piano terra per accedere al piano ammezzato

Rispetto alle planimetrie catastali attuali e d'impianto, risulta che sono state realizzate delle opere riguardanti la diversa disposizione della scala di collegamento con il piano superiore e la demolizione del muro di spina in entrambi i piani. Per tali opere manca il titolo edilizio e dovevano essere realizzate con un permesso di costruire. Per essere regolarizzate tali opere si deve richiedere un permesso di costruire in sanatoria i cui costi di ripristino ammontano a circa € 7.500,00 che saranno detratti al valore di stima.

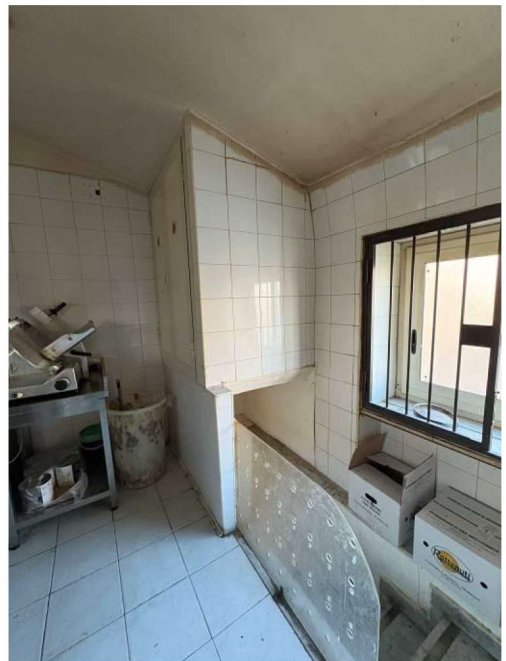
Foto 10 – Rampa d'arrivo al piano ammezzato

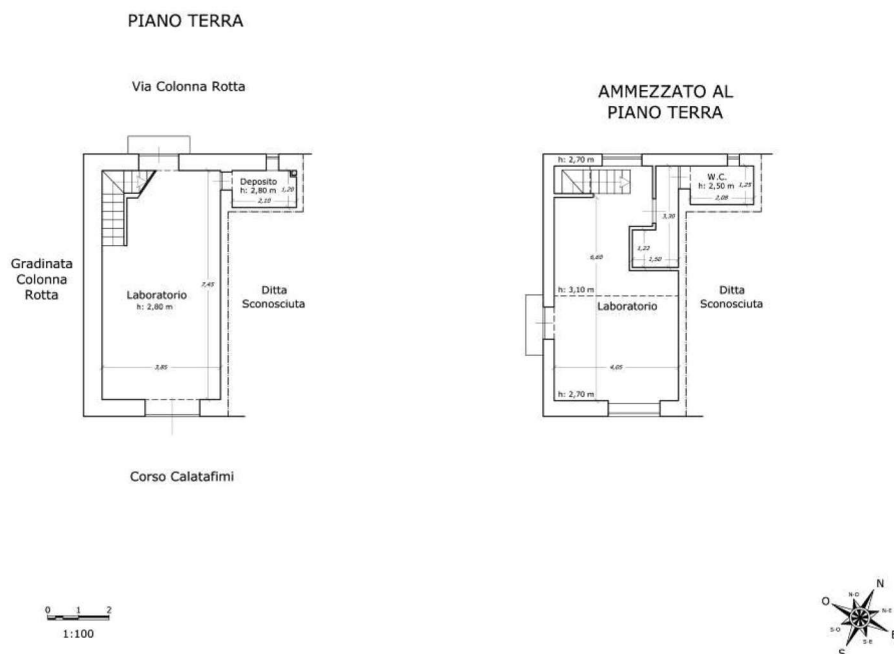
**Planimetria rilievo stato dei luoghi (All. 8)**

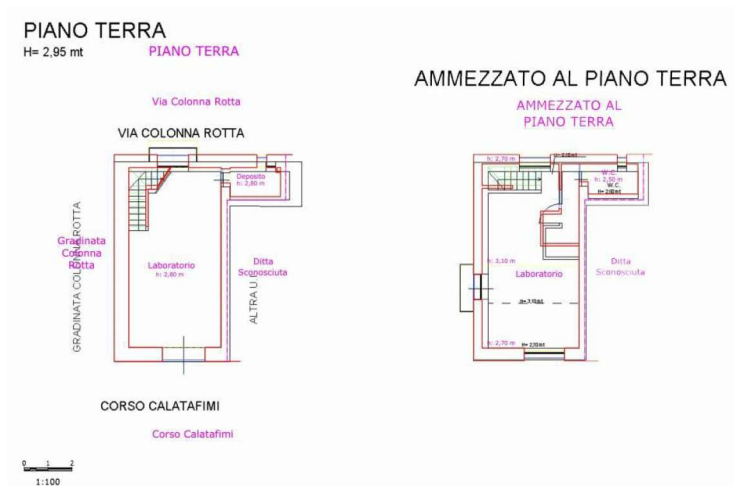
**Planimetria catastale:** In occasione del sopralluogo effettuato il 11/12/2025 e dal confronto tra planimetria catastale attuale (All. 5) e lo stato dei luoghi si sono riscontrate delle differenze grafiche derivanti dalla non corretta rappresentazione (il tutto meglio evidenziato nella planimetria sottostante.

Sovrapposizione rilievo stato dei luoghi alla planimetria catastale  
con indicazione grafica delle difformità grafiche riscontrate (All. 9.)

Per una diversa distribuzione interna è stata presentata la CILA in data 16/10/2020 prot. N. 090006636/2020.

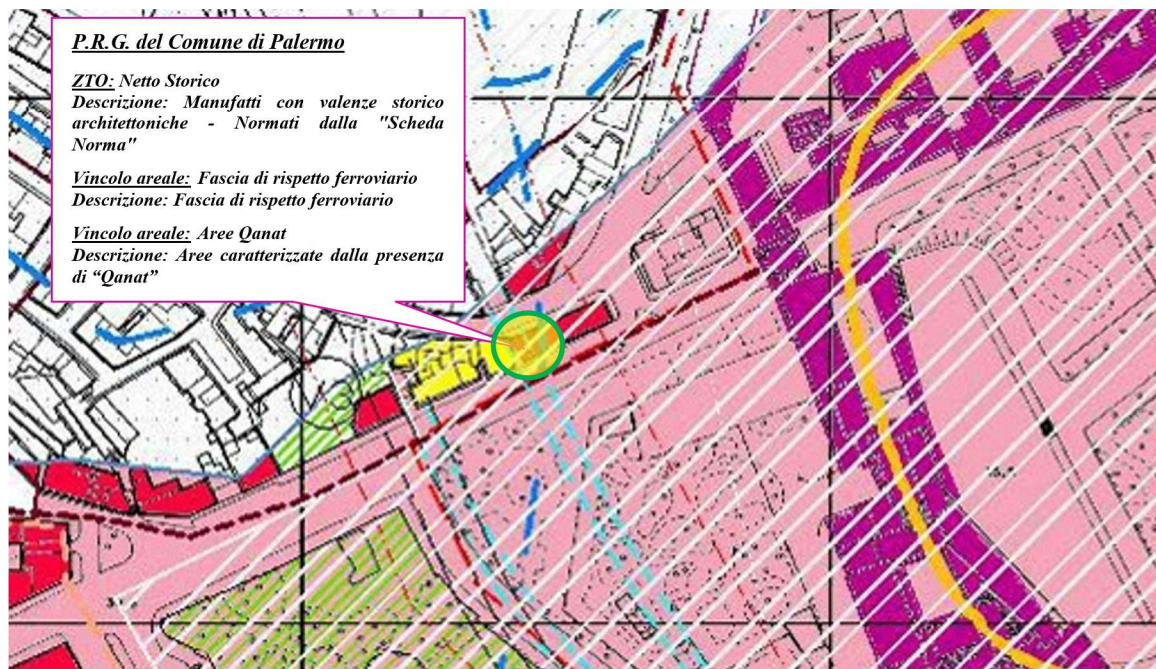
**Estratto dalla Tav. P2a – 5011 – P.R.G.**

L'immobile dalla consultazione del P.R.G. del Comune di Palermo ricade urbanisticamente in zona "A2"

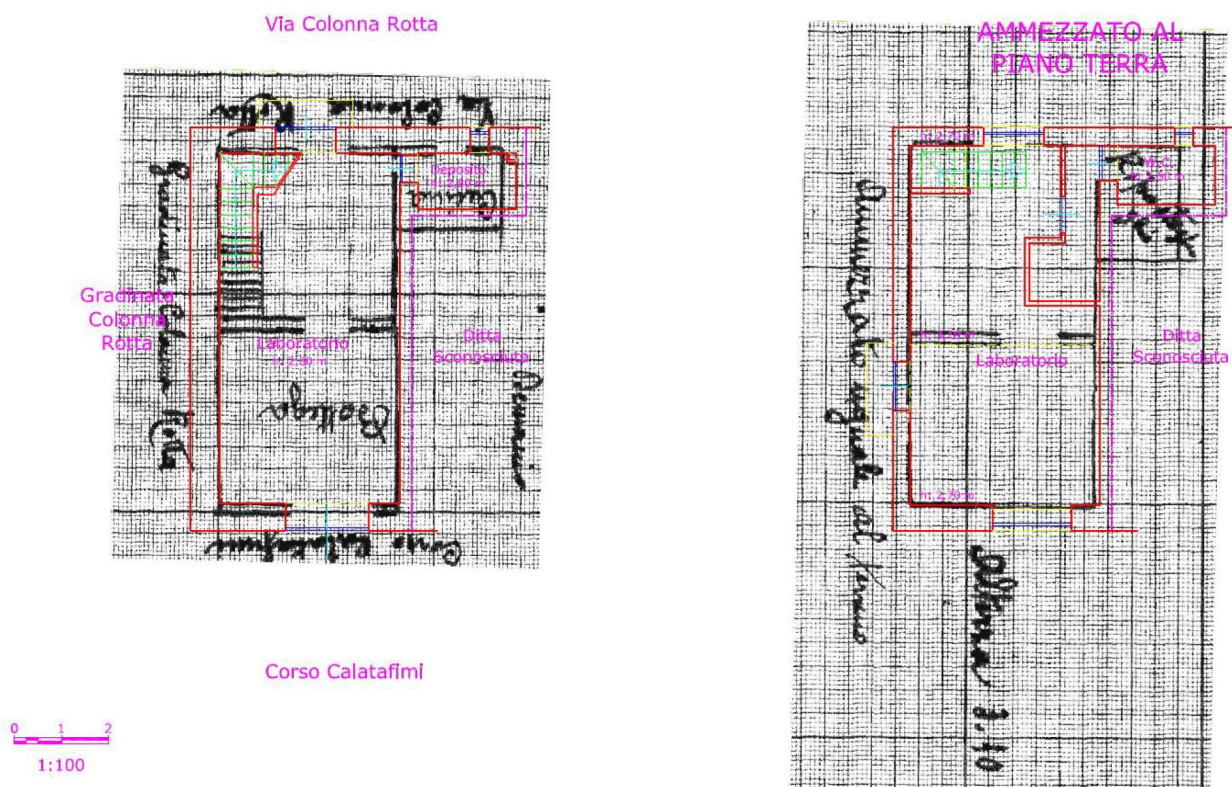
Tuttavia dal confronto con la planimetria catastale di impianto e quella attuale, si sono riscontrate delle difformità:

- 1) Sia al piano terra che al piano primo nella planimetria catastale era presente un muro di spina, oggi non più presente;
- 2) la scala di collegamento tra il piano terra ed il piano primo presenta una diversa conformazione. Per la regolarizzazione dell'immobile si deve presentare come detto precedentemente un permesso di costruire in sanatoria i cui costi ammontano ad € 7.500,00 che saranno detratti al valore di stima.

Planimetria di rilievo dei luoghi con indicazione delle difformità riscontrate rispetto alla planimetria catastale d'impianto (All. 10)
