**TRIBUNALE CIVILE DI CROTONE**  
UFFICIO PROCEDURE CONSORSUALI

**LIQUIDAZIONE GIUDIZIALE 2/2025**

**ELABORATO PERITALE**  
**( LOTTO UNICO )**

## 1. Stima Immobile abusivo

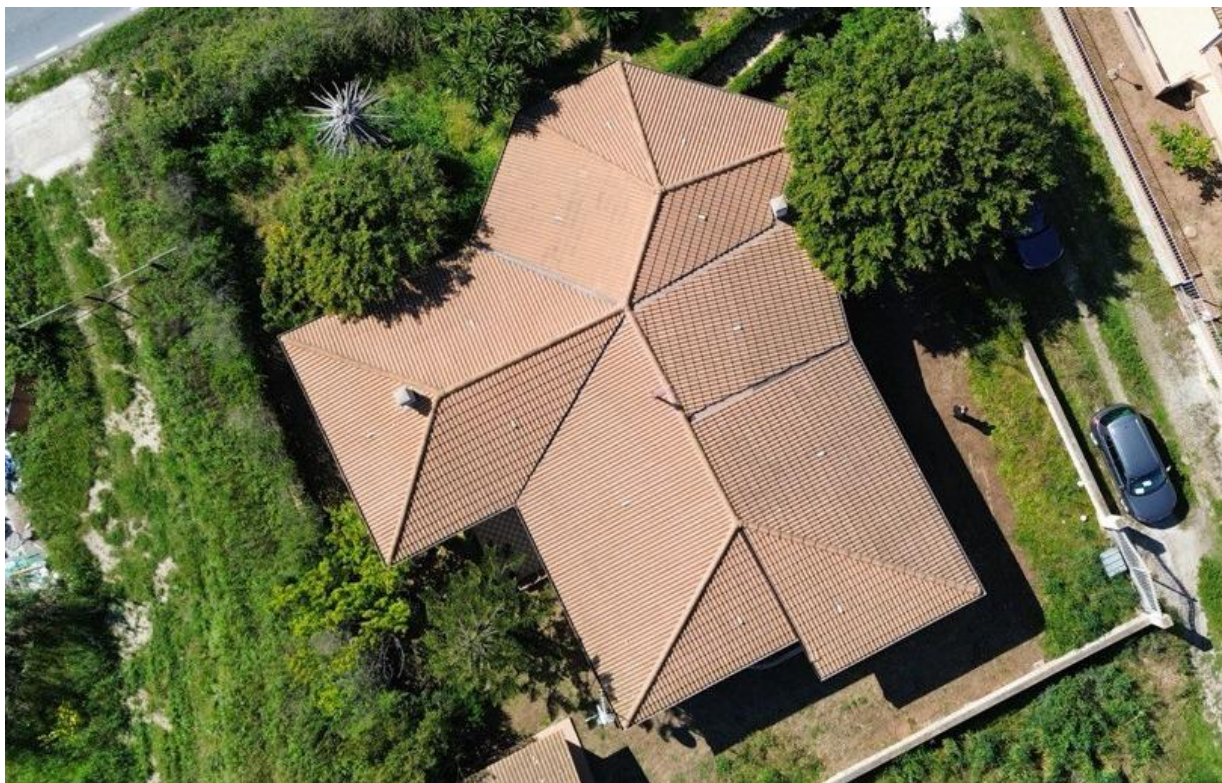
*Rilievo fotografico eseguito mezzo drone*

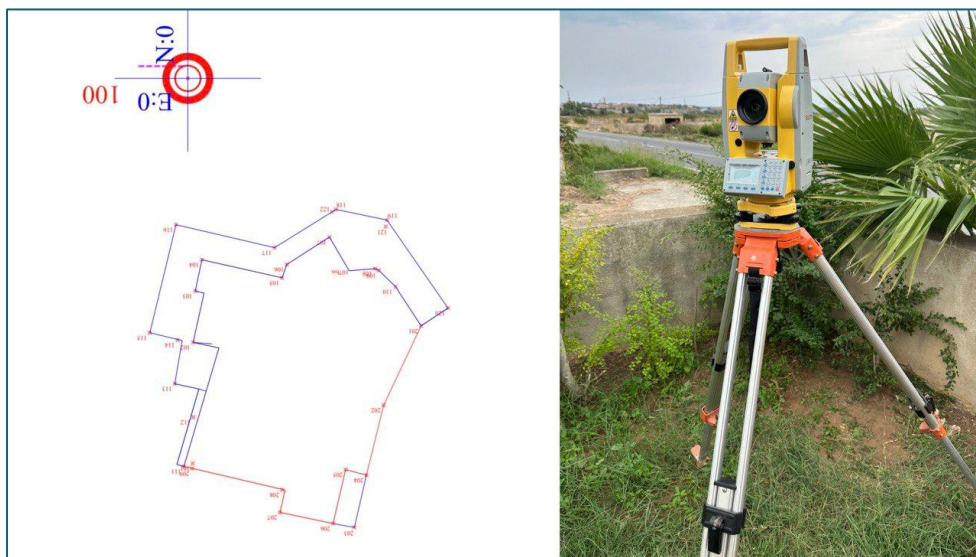
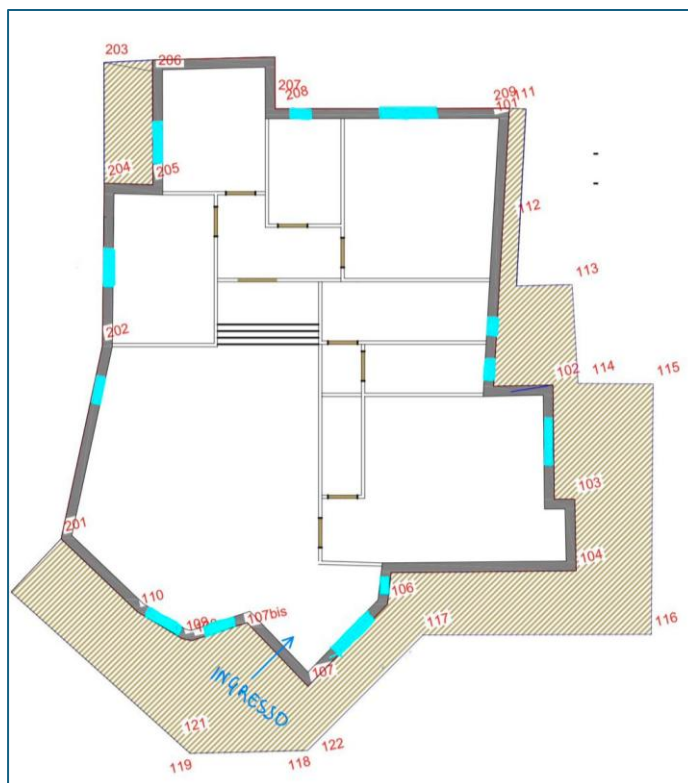
**Elaborato planimetrico generato dal sottoscritto**

Il sottoscritto, preliminarmente alle operazioni estimative, ha provveduto ad effettuare un accurato rilievo metrico dell'immobile oggetto del presente elaborato mediante strumentazione topografica di precisione (stazione totale), che ha consentito di acquisire con la massima accuratezza le misure lineari e angolari necessarie alla ricostruzione grafica del fabbricato.

Sulla base dei dati raccolti, è stata quindi redatta, *ex novo*, la planimetria completa dell'immobile, riportante non solo l'ingombro esterno e la sagoma edilizia, ma anche la distribuzione interna degli spazi e dei vani, comprensiva di aperture, passaggi e rapporti dimensionali.

La planimetria allegata alla presente perizia costituisce pertanto un elaborato originale e conforme ai rilievi strumentali effettuati in sito,

garantendo la piena rispondenza tra rappresentazione grafica e consistenza materiale del bene.

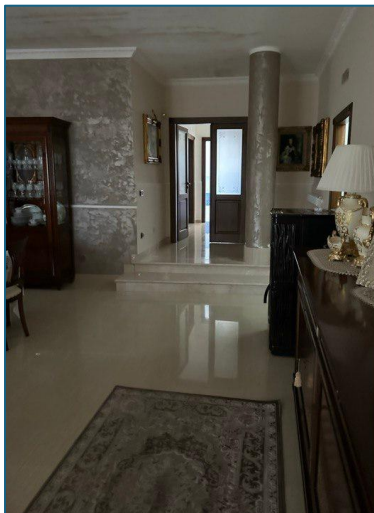
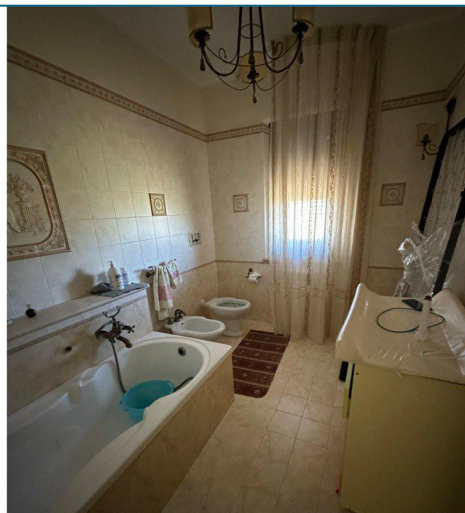
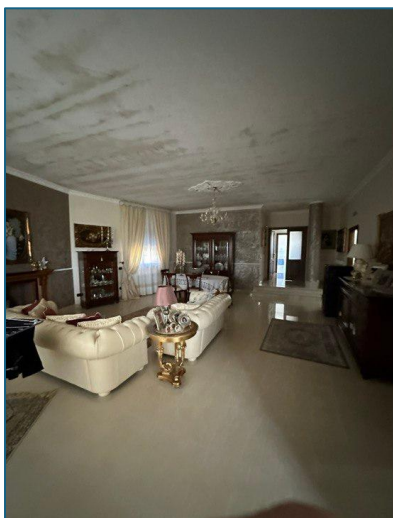
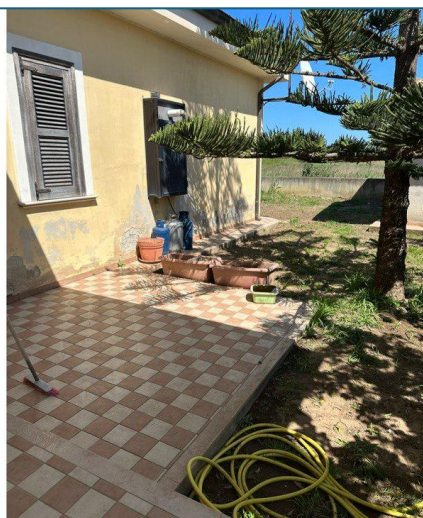
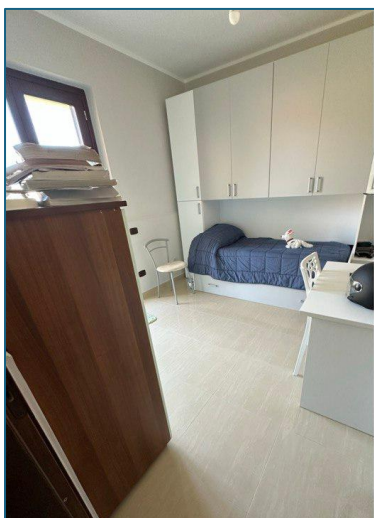
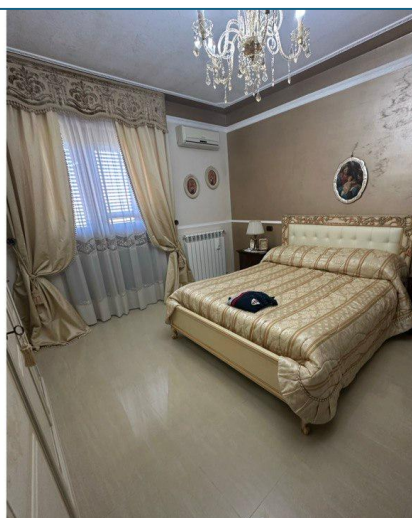
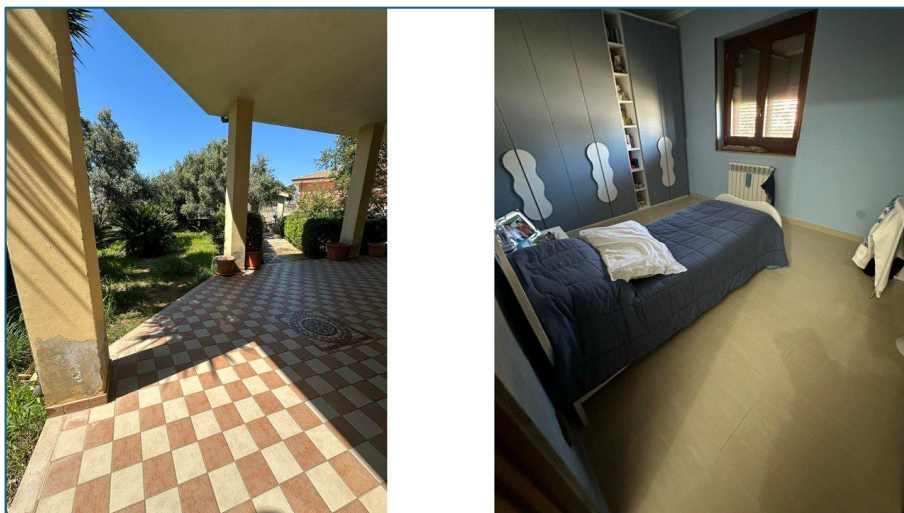
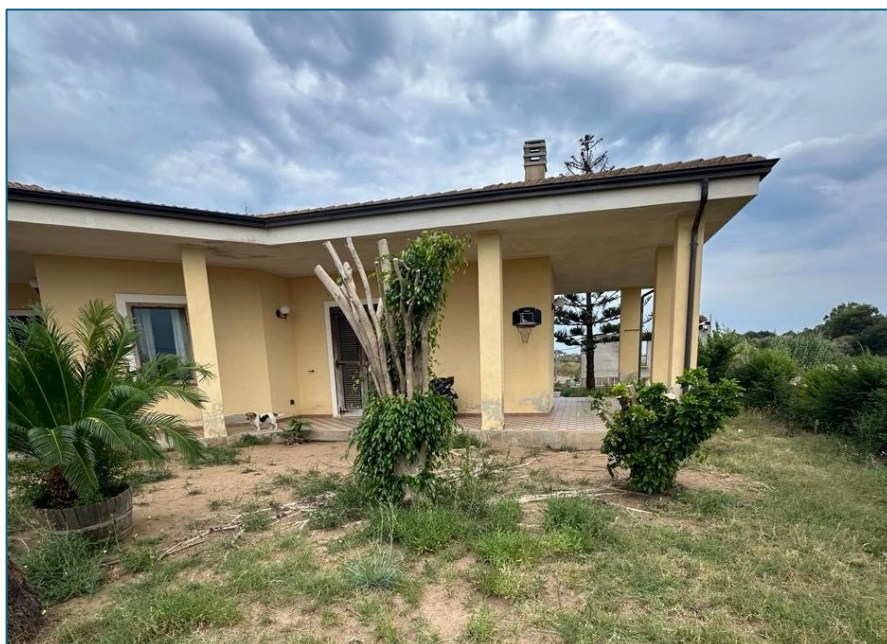
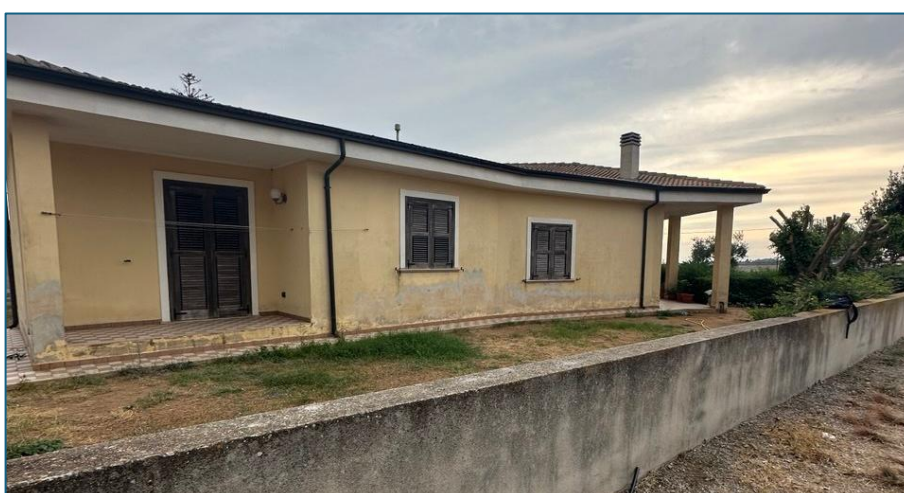
L'immobile oggetto di valutazione è una villa unifamiliare, sviluppata su un unico livello fuori terra, con un ingombro esterno di circa 204 m<sup>2</sup>, a cui corrisponde una superficie utile calpestabile interna pari a circa 170 m<sup>2</sup>. La proprietà si completa con una corte pertinenziale di circa 610 m<sup>2</sup>, in parte pavimentata ed in parte a giardino, nonché con un ampio terrazzo coperto di circa 75 m<sup>2</sup>.

Dal rilievo strumentale e dal sopralluogo interno è emersa una distribuzione funzionale razionale e coerente con la tipologia residenziale. L'accesso avviene da un ingresso principale prospiciente la corte, che immette direttamente in un ampio soggiorno-salone caratterizzato da pavimentazione in gres lucido, ampie aperture finestrate con infissi in legno oltre a finiture decorative in gesso al soffitto.

In tale ambiente, dotato anche di camino in muratura, la luminosità è garantita dalla presenza di più affacci sulla corte e dal collegamento diretto al terrazzo coperto.

La zona notte è composta da tre camere da letto di dimensioni regolari, pavimentate in gres e con pareti rifinite a tinta servite da due bagni completi, entrambi dotati di lavabo, wc, bidet e box doccia, con rivestimenti ceramici a tutta altezza. Gli ambienti si presentano in buono stato di manutenzione.

La zona cucina, ampia e abitabile, è separata dal soggiorno e gode di affaccio diretto sulla corte esterna.

Le finiture interne risultano nel complesso curate: porte in legno tamburato, infissi interni in legno con vetro, controsoffittature e cornicioni a modanatura, pavimenti uniformi di buona qualità, (si notano in alcuni punti macchie di umidità nel soffitto).
