## TRIBUNALE DI TREVISO

### Esecuzione Immobiliare RG n. 371/2024 con la riunita E.I. RG n. 83/2025

LOTTO UNICO – Ponzano Veneto (TV), Via Ernesto Gastaldo n. 11

Unità residenziali con pertinenze

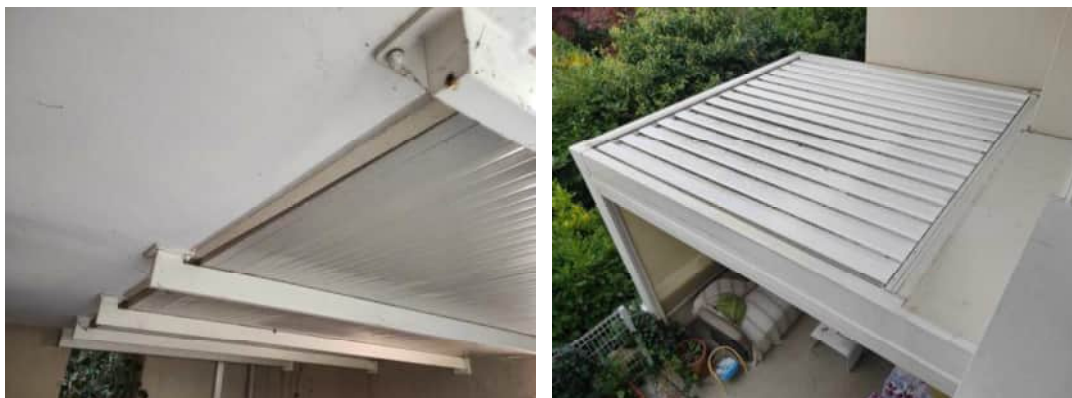
Al piano terra è presente un ampio Portico accessibile dal *Soggiorno/ Sala da pranzo* 2, posta a nord, mentre a sud una pergola bioclimatica (struttura metallica, copertura con lamelle regolabili, tende a parziale chiusura laterale) funge da ideale prosecuzione della

*Tettoia posto auto e pergola bioclimatica*

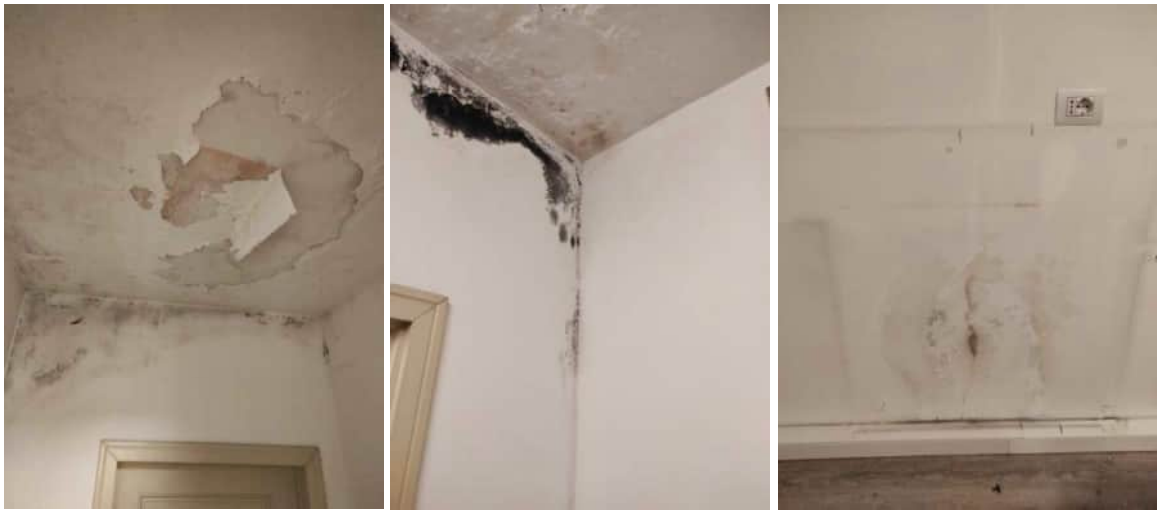
Nel complesso, l'edificio presenta quindi finiture di pregio e un buono stato conservativo, pur essendo presenti, in alcune limitate zone del piano interrato (i.e. Garage, C.T., Lavanderia 2 e Cantina) le finiture originarie. Segni di ammaloramento derivanti da fenomeni infiltrativi, peraltro di significativa estensione, sono stati rilevati al piano interrato, sul Disimpegno 5 e nella Lavanderia 2; anche nel Ripostiglio 1 sono visibili gli effetti di un'infiltrazione, apparentemente non più attiva. Nella Camera 1, al piano terra, rilevati in-

vece i segni della presenza di fumo, che interessano sia le pareti intonacate che i serramenti.

*Disimpegno 5 - Lavanderia 2 - Ripostiglio 1*
