**TRIBUNALE DI FOGGIA**  
**Ufficio Esecuzioni immobiliari**  
**ESECUZIONE IMMOBILIARE N° 56/2024**  
**Perizia C.T.U.**

Relazione di Consulenza Tecnica d'Ufficio – Stima del bene pignorato

**OGGETTO: Procedimento di Esecuzione Immobiliare n° 56/2024 R.G.Es.-Tribunale di Foggia**  
**G.E. Dr. Claudio CARUSO**

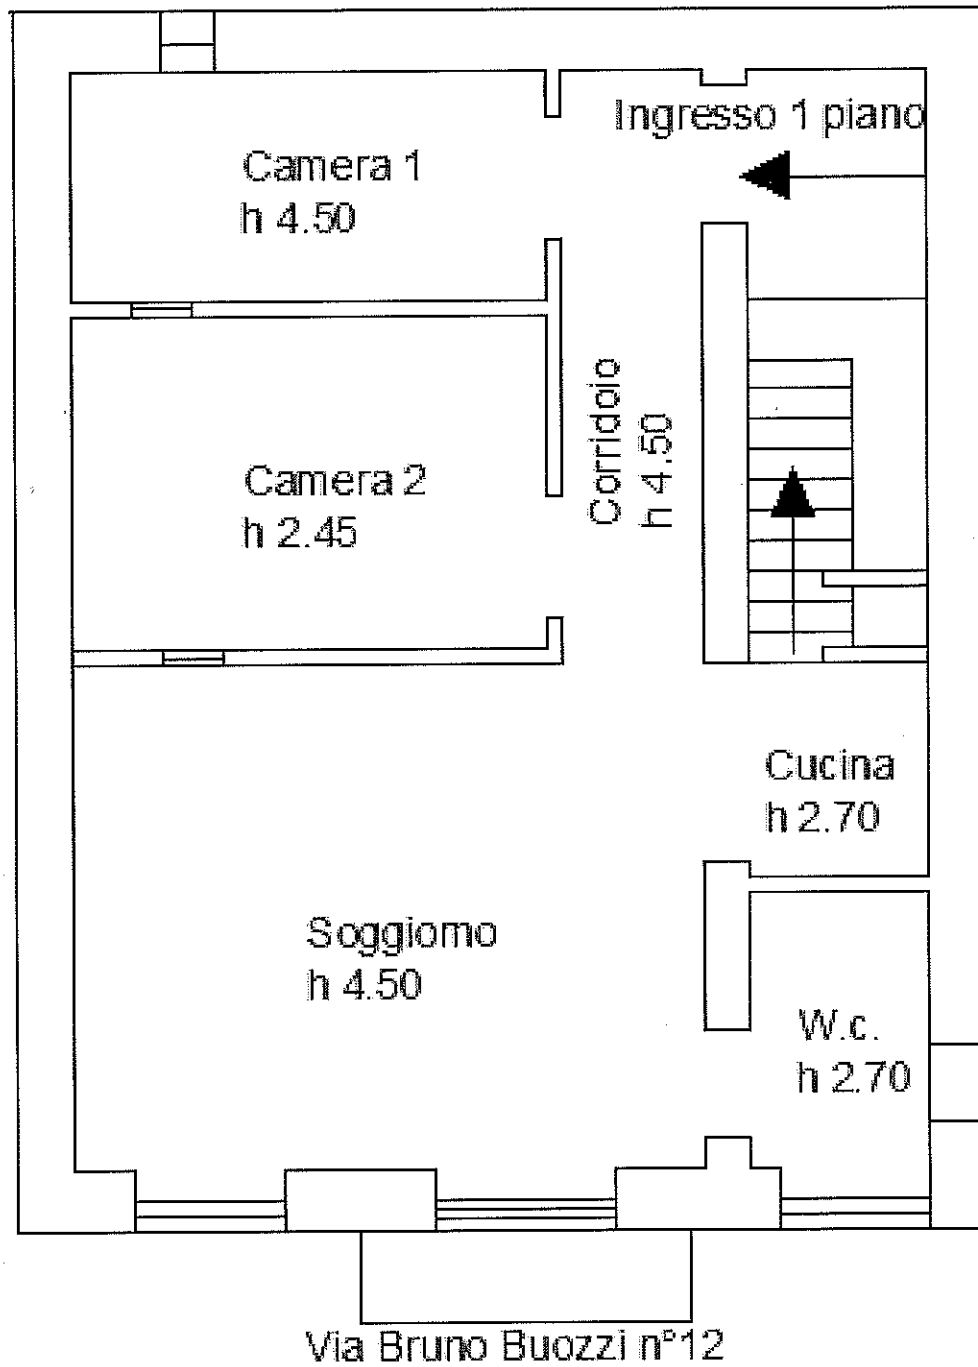
**Stato di fatto piano I**

A seguito del sopralluogo effettuato e della comparazione tra la planimetria catastale vigente e lo stato di fatto dell'unità immobiliare, si rilevano difformità sostanziali:

- Catastalmente, l'ingresso immette in un unico vano di disimpegno (soppalcato), dal quale si accede, tramite una seconda porta interna, al vano principale con annessa cucina.
- Nello stato di fatto, tale primo vano risulta modificato mediante l'inserimento di un divisorio, che determina:
  - un corridoio di accesso al vano principale;
  - un vano aggiuntivo posto sulla destra, non presente nella planimetria catastale.

Sopra il vano aggiunto sulla destra è stato realizzato un soppalco, accessibile dal vano principale.

Tale elemento non risulta rappresentato nella planimetria catastale depositata.

Dal confronto tra la planimetria catastale depositata e lo stato dei luoghi emergono diverse difformità, tutte valutate in relazione alla loro potenziale sanabilità urbanistica e catastale. Il tramezzo che suddivide il primo vano in corridoio e vano aggiuntivo costituisce un intervento di manutenzione straordinaria non strutturale, privo di vincoli, ed è tecnicamente sanabile mediante SCIA in sanatoria, con successivo aggiornamento catastale. Il soppalco presenta un'altezza utile pari a 1,70 m e uno spessore strutturale di circa 20 cm, riducendo l'altezza del vano sottostante a circa 2,26 m, valore inferiore al minimo di 2,70 m richiesto per l'abitabilità; pertanto, allo stato attuale, né il soppalco né il vano sottostante possono essere considerati locali abitabili. Si precisa tuttavia che il solaio del soppalco, realizzato successivamente in struttura metallica, risulta tecnicamente rimovibile: qualora il soppalco venisse eliminato, il vano sottostante recupererebbe l'altezza originaria pari a circa 4,16 m, risultando quindi sanabile come locale abitabile. In alternativa, mantenendo il soppalco, lo stesso potrà essere sanato esclusivamente come locale non abitabile (ripostiglio/deposito), mentre il vano sottostante manterrà la classificazione di locale non abitabile. La realizzazione del bagno all'interno dell'originaria zona cucina risulta conforme ai requisiti igienico-sanitari (aerazione naturale, altezza 2,70 m, dimensioni adeguate) ed è pertanto sanabile urbanisticamente, con conseguente aggiornamento catastale. Lo spostamento della cucina nel vano principale, dotato di finestra e balcone, è tecnicamente conforme e sanabile. La scala interna risulta già rappresentata catastalmente e non configura difformità edilizia. Le difformità dimensionali della soffitta e della terrazza non derivano da ampliamenti edilizi, poiché le strutture risultano originarie, e si configurano come mere inesattezze grafiche della planimetria catastale, sanabili mediante aggiornamento catastale (DOCFA) senza necessità di titolo edilizio. Si precisa che i costi relativi alla regolarizzazione urbanistica presso il Comune sono esclusi e rimarranno a carico dell'aggiudicatario. In conclusione, tutte le difformità riscontrate risultano tecnicamente sanabili: quelle edilizie tramite SCIA in sanatoria o

regolarizzazione come locali non abitabili, e quelle meramente rappresentative tramite aggiornamento catastale.

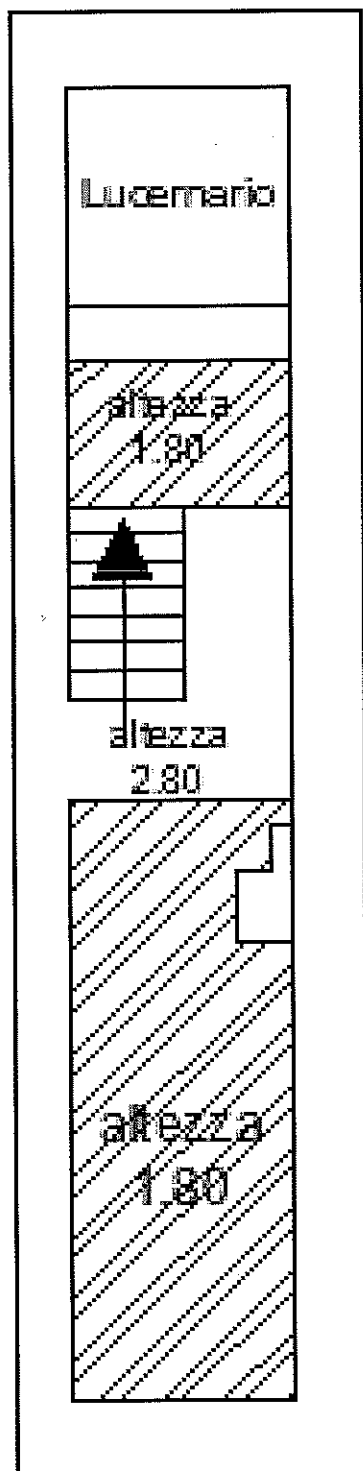
## Soffitta tra piano I e Terrazza

In corrispondenza dell'area oggi adibita a cucina è presente una scalinata interna che conduce alla soffitta, posta tra il piano primo e la terrazza.

- Catastalmente, il locale soffitta risulta di dimensioni inferiori rispetto allo stato di fatto.
- Nella realtà, la superficie e il volume risultano maggiorati, evidenziando una difformità.

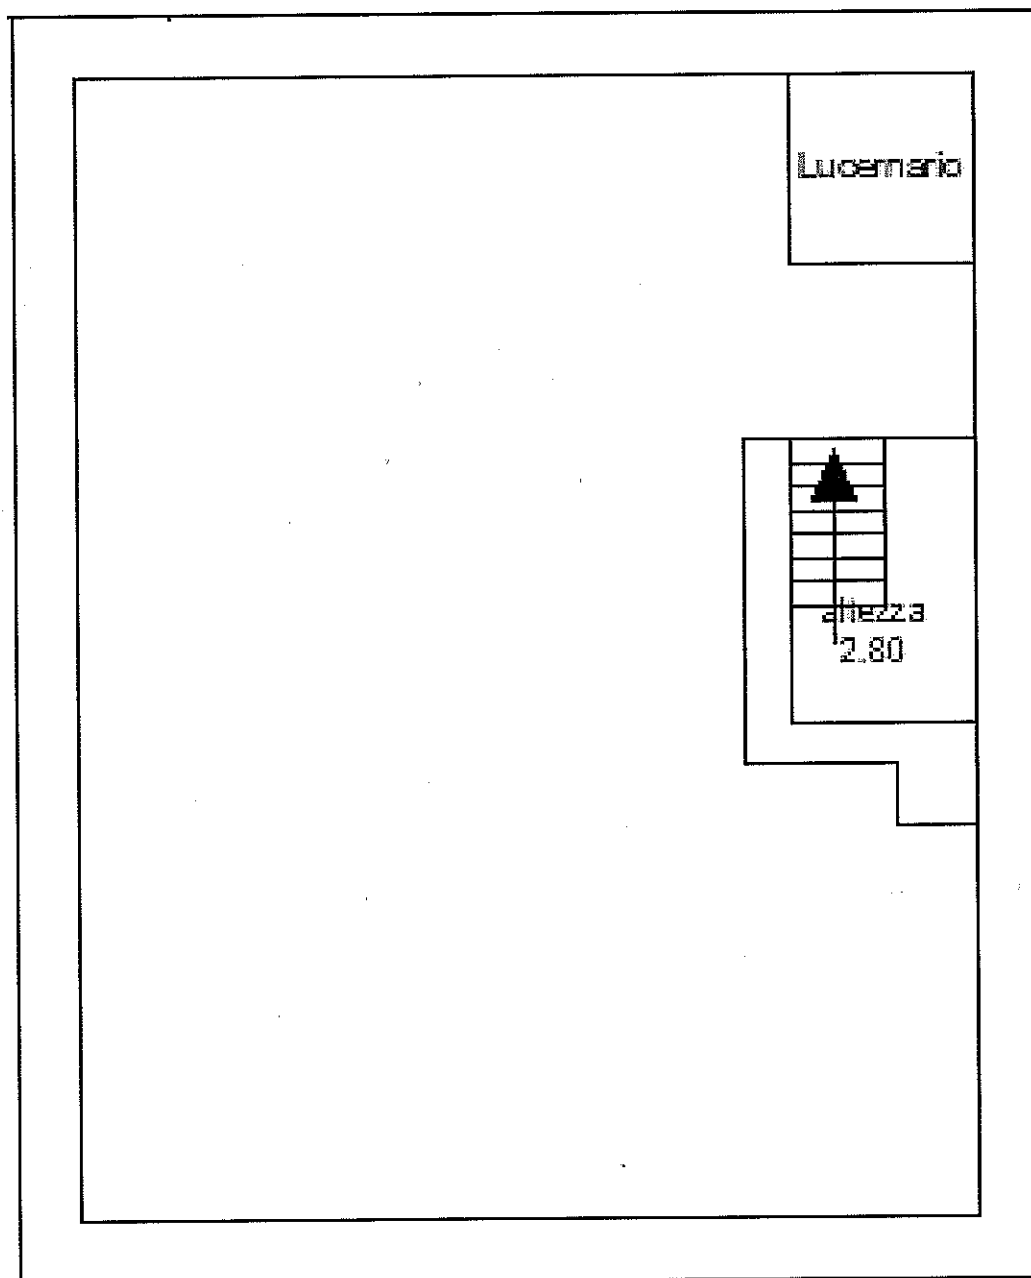
## Stato di fatto terrazza

Dal confronto tra catasto e stato dei luoghi emerge inoltre una difformità relativa alla terrazza.

- Catastalmente, la terrazza è rappresentata con una superficie inferiore.
- Nello stato di fatto, la terrazza presenta una maggiore estensione planimetrica, non riportata negli elaborati catastali.

La pavimentazione del piano primo è in condizioni sufficienti, mentre quella della soffitta e della terrazza risultano deteriorate.

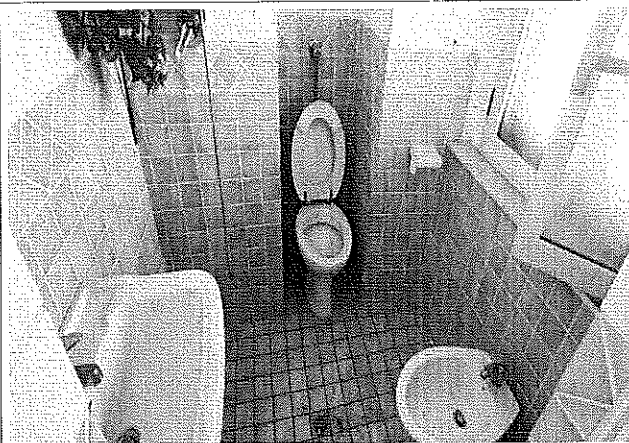
- lo spazio è stato parzialmente suddiviso per ricavare:
- un vano bagno;
- una diversa distribuzione interna degli spazi.

Anche tali opere non trovano riscontro nella planimetria catastale.

*Foto 8: Bagno*

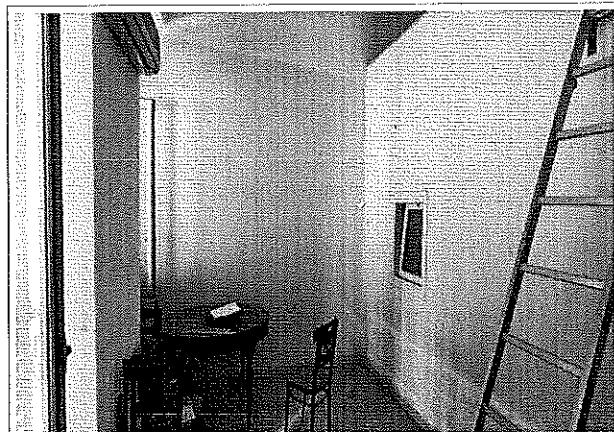
*Foto 9. Dal soggiorno su al soppalco*

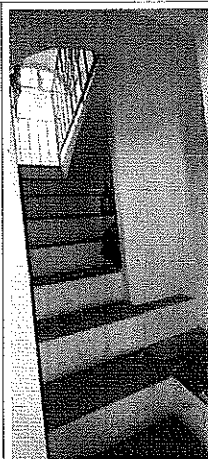
*Foto 10. Scalinata che porta alla soffitta*

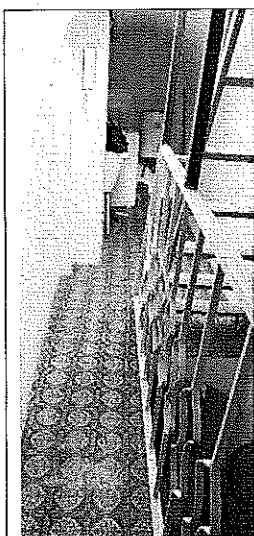
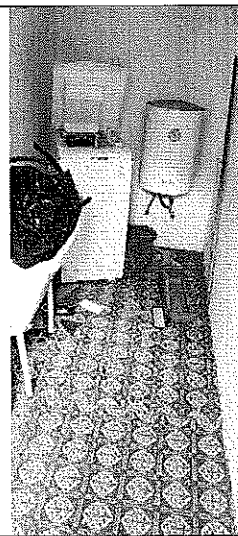
*Foto 11. Soffitta*

*Foto 12. Soffitta*

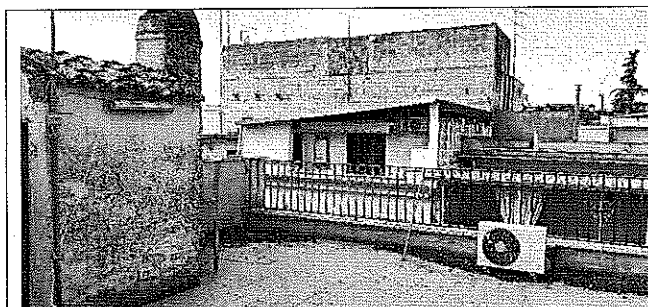
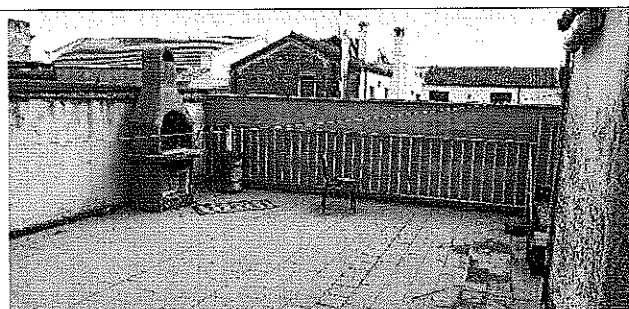
*Foto 13. Terrazza affaccio su via Bruno Buozzi*

*Foto 14. Terrazza*

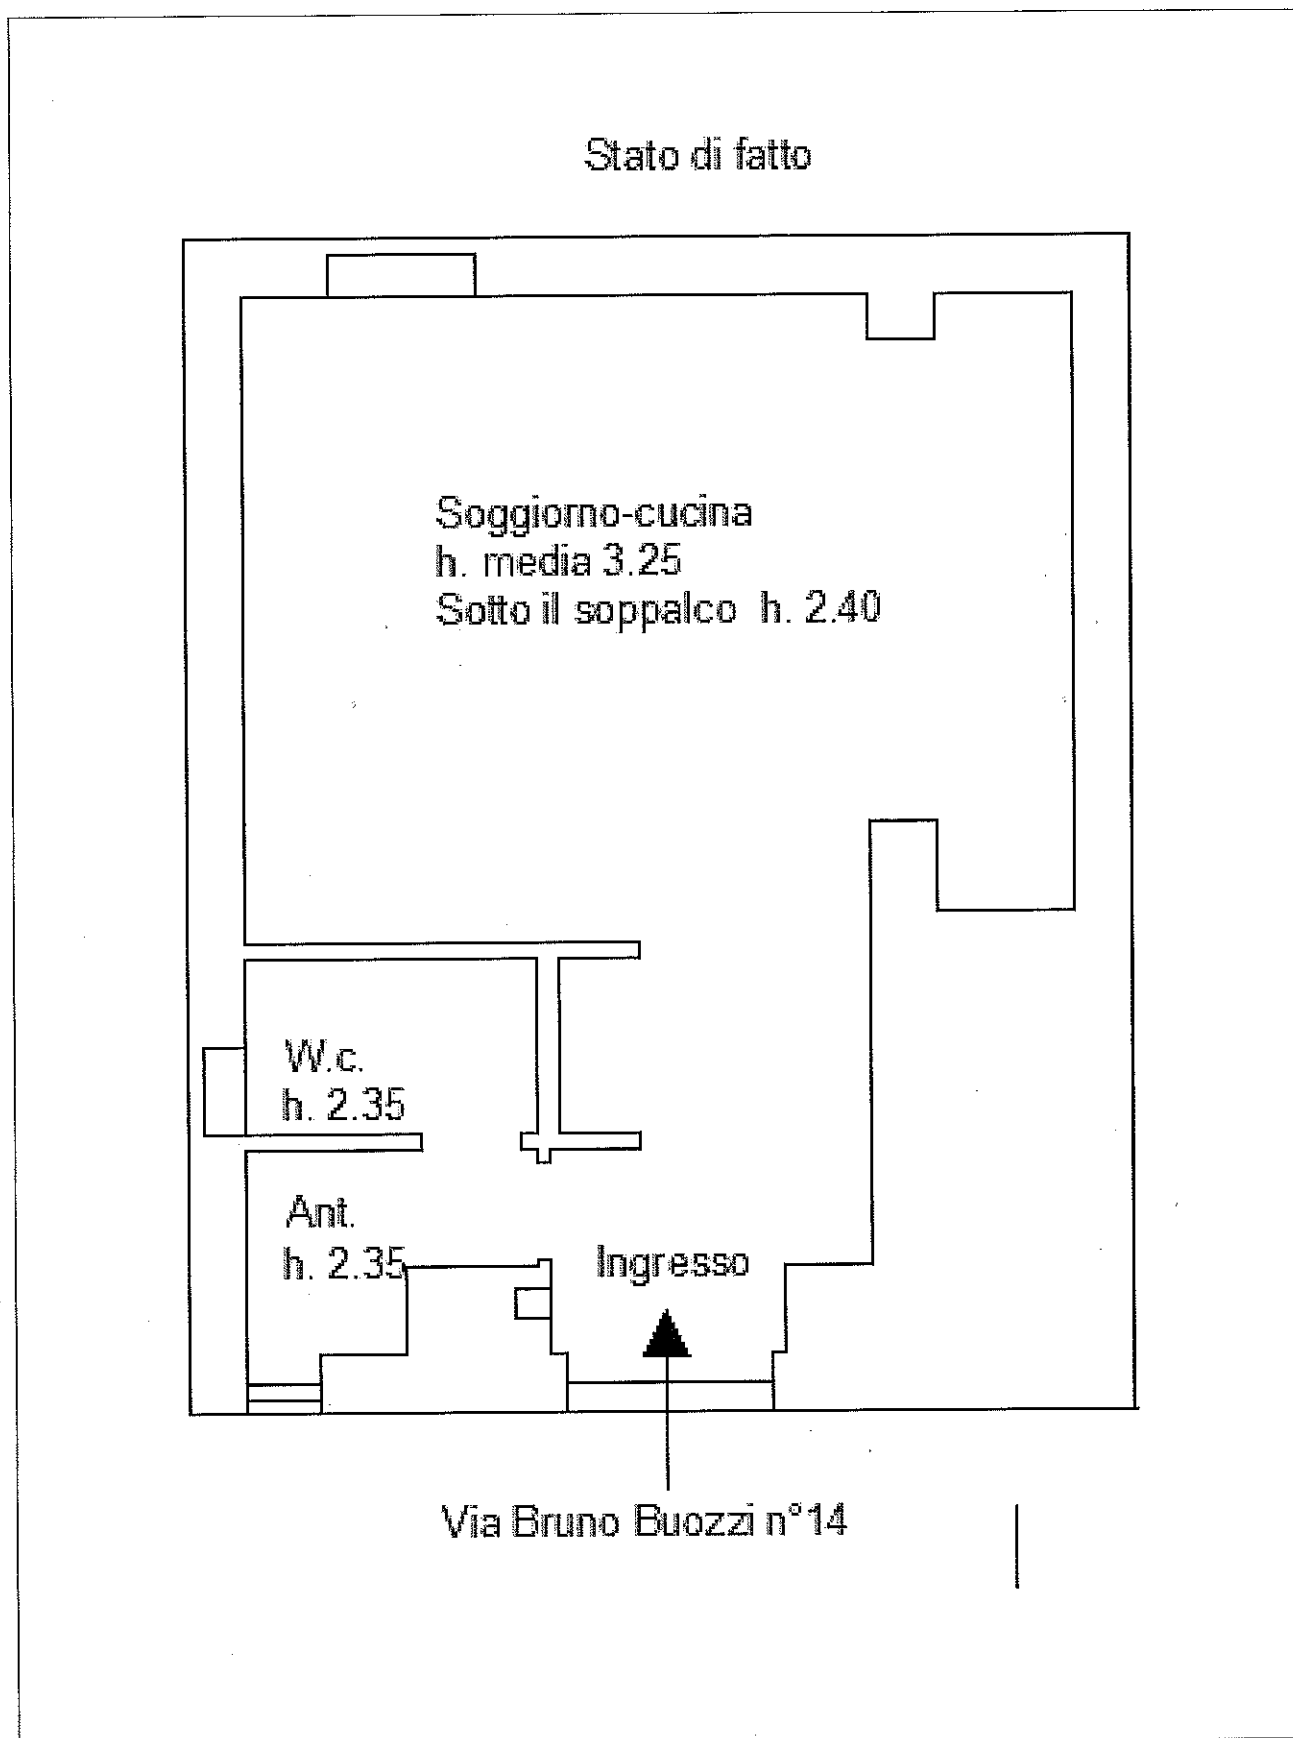
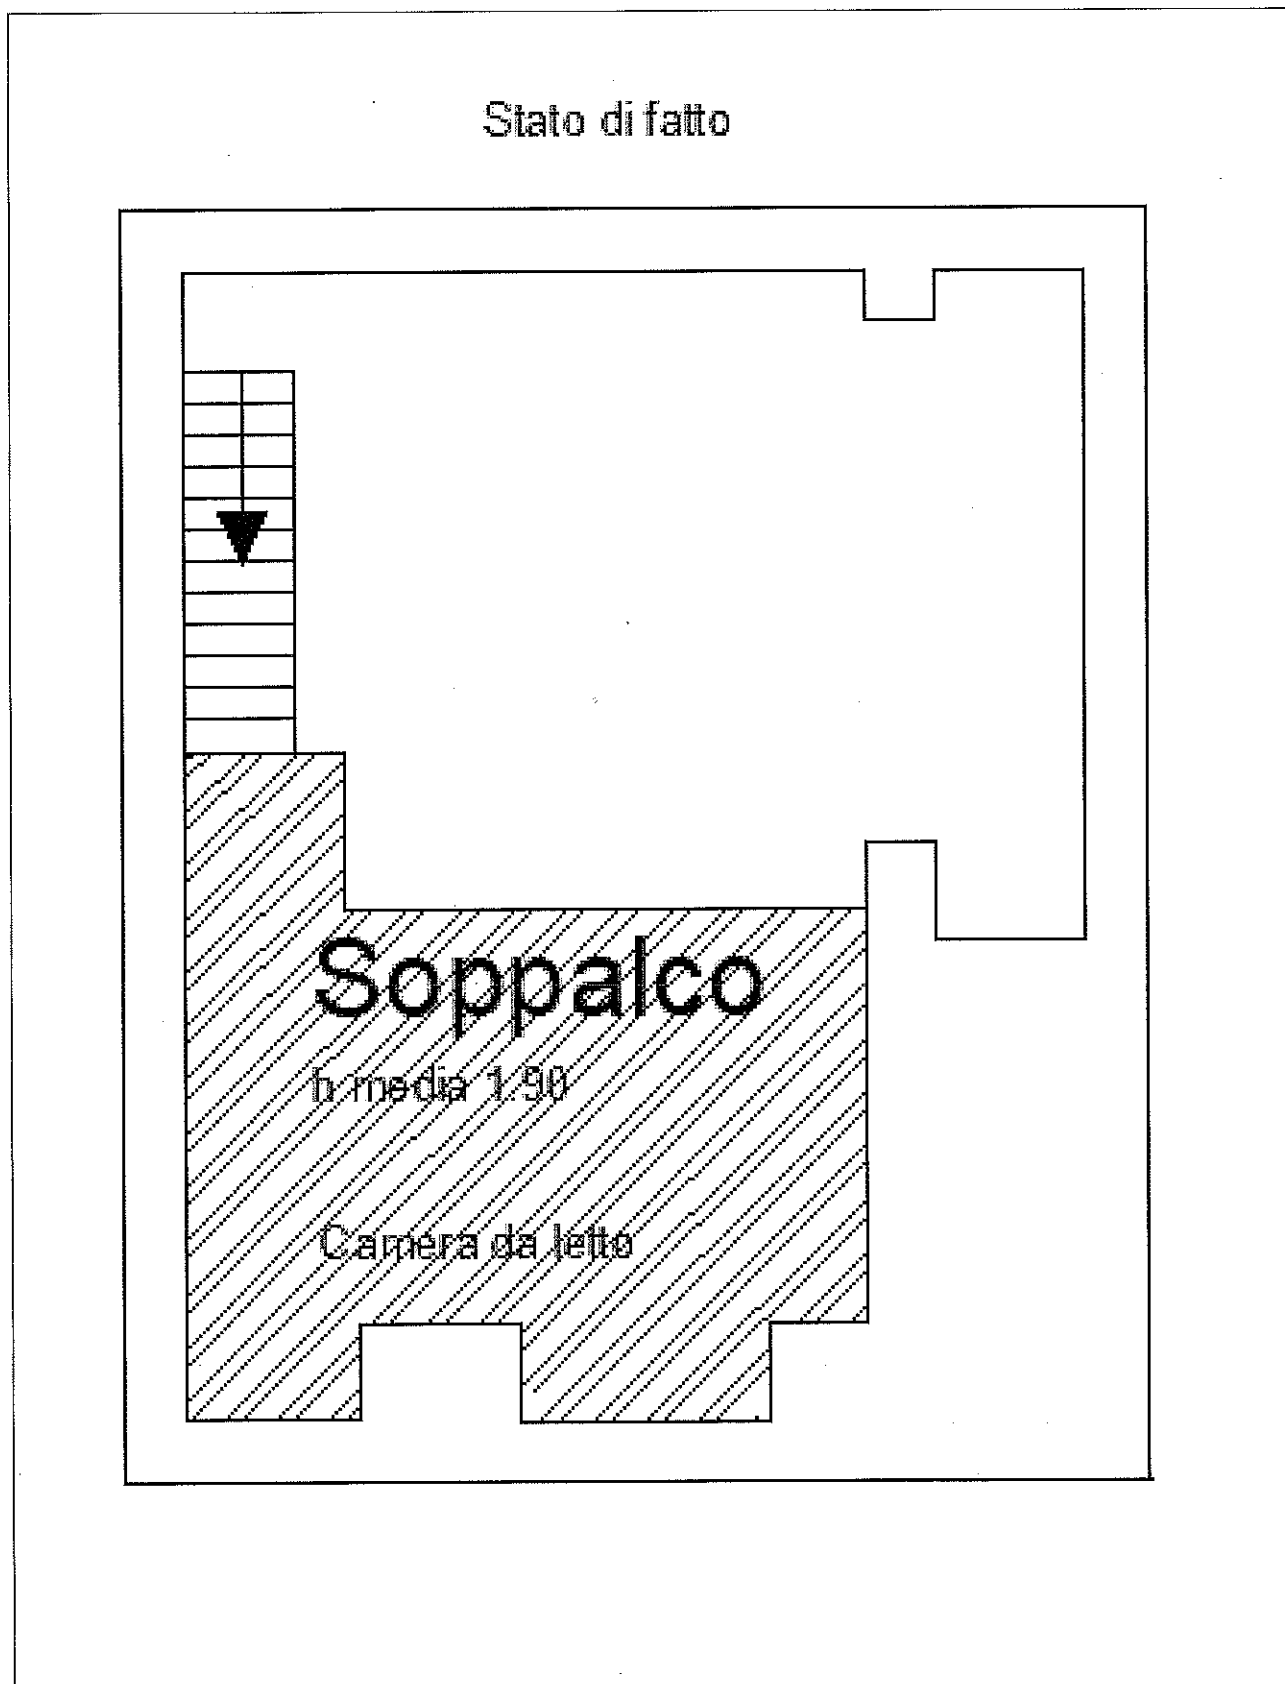
Piantina stato di fatto

1. Parete di ingresso: dietro un mobile è presente una parete in legno che occlude un'apertura preesistente verso la scalinata del Lotto 1.
2. Parete del soggiorno-cucina: è presente una fessura corrispondente alla parte inferiore dei gradini della scalinata del Lotto 1.

altezze interne variabili: la volta presenta un'altezza massima pari a 4,30 m e una minima di 2,24 m, con un'altezza media di circa 3,25 m. All'interno dello stesso ambiente è stato realizzato un soppalco in struttura metallica, non autorizzato, che determina un'altezza di 2,40 m nella porzione sottostante e un'altezza massima di 1,90 m sul piano del soppalco. Il soppalco è pavimentato in laminato e dotato di una piccola finestra con affaccio su via Bruno Buozzi. Lungo la parete che confina con la scalinata dell'unità sovrastante (Lotto 1) è presente una fessura riconducibile alla parte inferiore dei gradini della scala sovrastante.

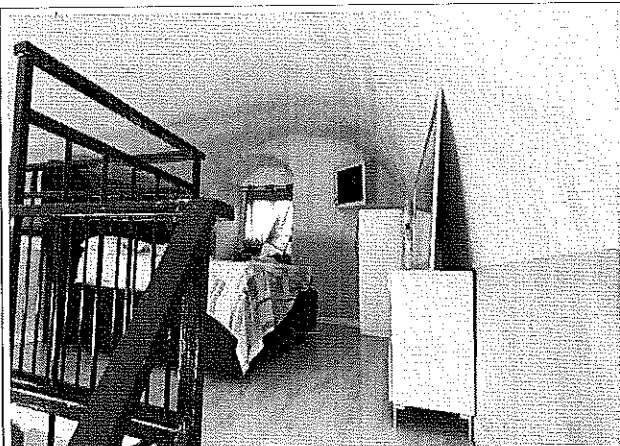
*Foto 7. Soppalco*
