TRIBUNALE DI MESSINA

RELAZIONE DI STIMA PER L'ESECUZIONE  
IMMOBILIARE N°07/2011

Ing. Gabriele Mamazza

LOTTO N.2

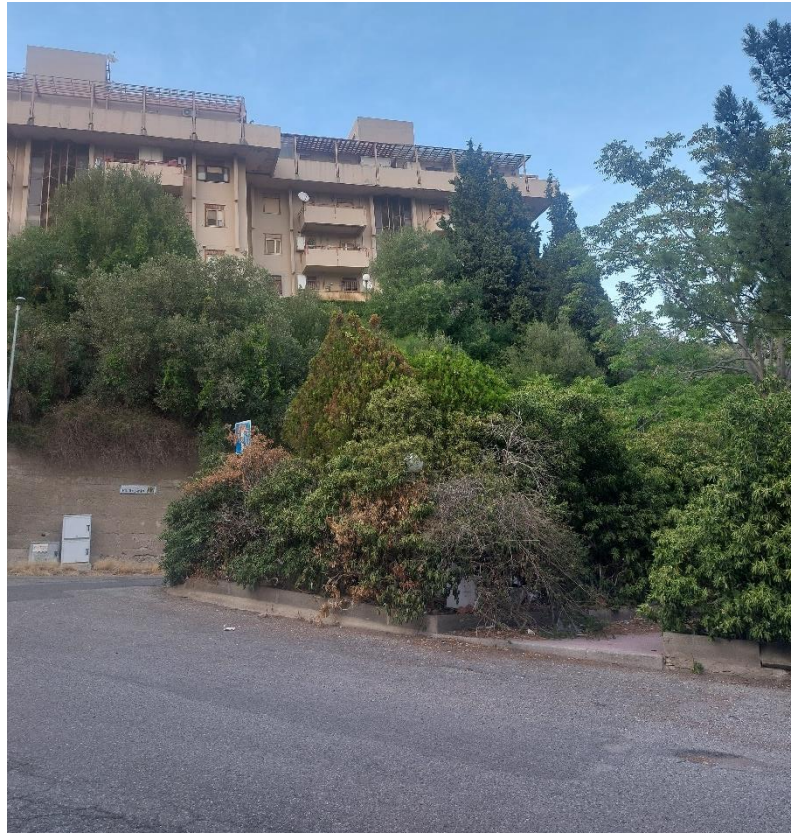
Figura 2 - Foto esterna

L'edificio è stato realizzato con struttura in cemento armato intelaiato e tamponamenti in muratura con prospetti esterni rifiniti ad intonaco e pittura.

Lo stato esterno del fabbricato è sufficiente ma necessita di qualche intervento di manutenzione per il ripristino degli intonaci.

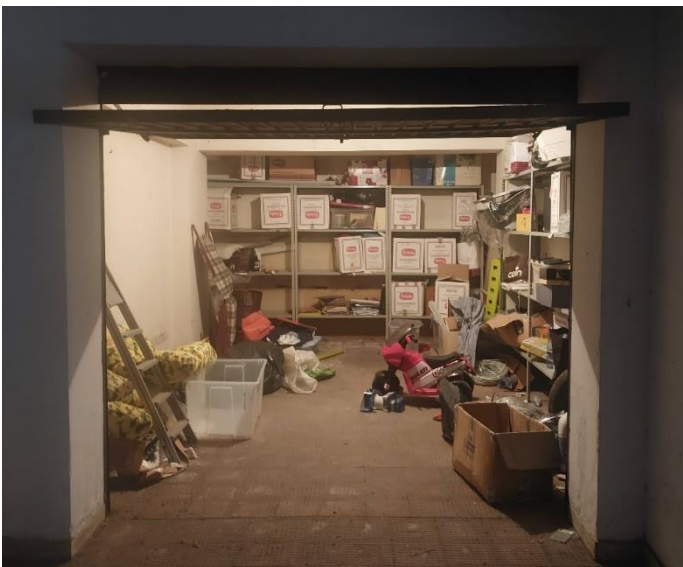
Figura 3 - Garage

Il garage coperto è accessibile direttamente dal cancello condominiale e si trova al piano seminterrato con ingresso tramite portone metallico non automatico. Il box coperto ha una superficie utile pari a circa 21 m<sup>2</sup> risulta accessibile sia mediante l'ingresso carrabile posto al piano terra sia dall'ingresso pedonale interno raggiungibile tramite scale e/o ascensore.

Il box si presenta in buone condizioni dimensionato perfettamente per il parcheggio di un'auto.

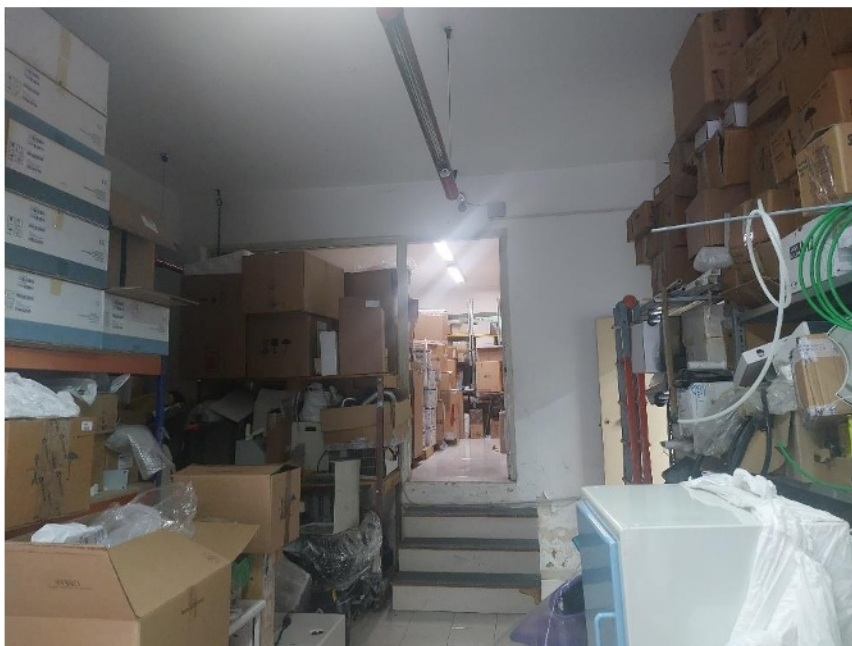
Figura 5 - Deposito ex sub 4

Il deposito presente n. 2 accessi diretti dalla via Andrea Calamech, in particolare dal primo accesso è possibile accedere ad un ampio vano deposito di superficie pari a circa 50,65 mq che presenta un servizio igienico di superficie pari a

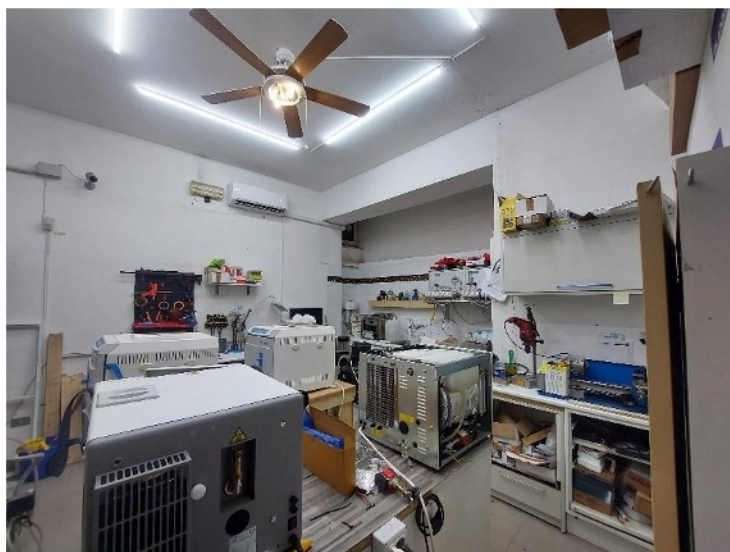
Figura 6 - Deposito ex sub 5

circa 4,00 mq ; dal secondo accesso è possibile accedere ad un vano deposito di superficie pari a circa 32,60 mq diviso da una parete in alluminio. I due vani (ex sub 4 ed ex sub 5) fino adesso descritti sono collegati tramite una porta.

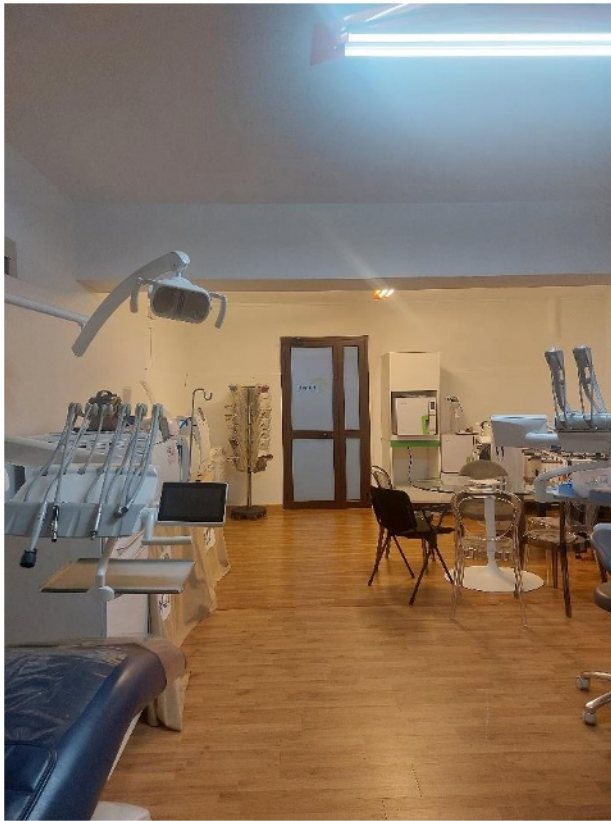
Figura 7 - deposito

Lo stato esterno del fabbricato è buono, internamente il deposito considerato che risulta locato ed utilizzato si presenta in buone condizioni affini all'utilizzo che ne deriva.

Il deposito ha una superficie totale pari a circa 210,50 m<sup>2</sup> risulta accessibile dal piano strada direttamente dalla via Andrea Calamech tramite due ampie di vetrate.
