## 1. PREMESSA

## 2. ATTIVITÀ PERITALI E DESCRIZIONE DEI CESPITI CADUTI IN SUCCESSIONE

### 2.1. Descrizione dei cespiti caduti in successione.

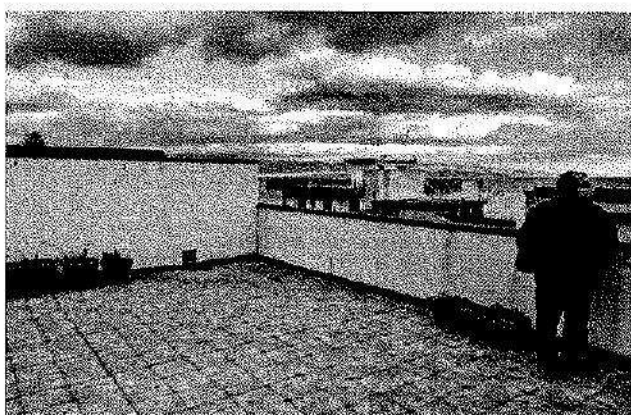
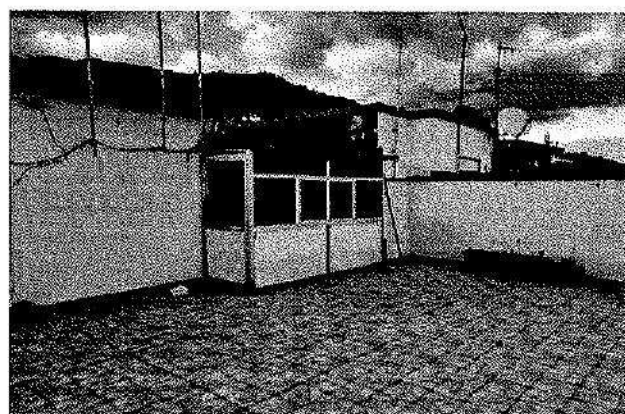
Di seguito, poiché nulla ne ha impedito al C.t.u. l'accesso, è stata fatta l'ispezione del lastrico solare, di cui al sub.48 della particella n°240, che si versa in condizioni di manutenzione sufficienti e che contiene una piccola realizzazione abusiva, adibita a deposito suppellettili, realizzata con una struttura in alluminio anodizzato a vetri e pannelli in materiale plastico e copertura a singola falda in metallo sciolato, coibentato (ved. anche foto nn°00-00 in Alleg.2).

A differenza di quanto in precedenza accennato sulle condizioni generali di conservazione dello stabile, lo stato di fatto di questa porzione di terrazza è senz'altro migliore, dunque, sostanzialmente sufficiente.

Il bene contiene, inoltre, sul proprio calpestio, a fianco del lanternino del vano scala, una piccola chiusura abusiva, adibita a deposito di vecchi arredi in disuso, realizzata per mezzo di una struttura in alluminio anodizzato a vetri e pannelli in materiale plastico e copertura a singola falda in metallo scatolare coibentato (ved. anche foto in Alleg.2).

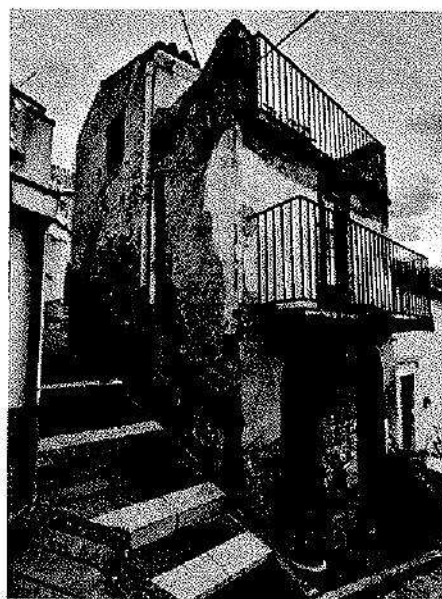
Successivamente, lo scrivente si è recato, assieme alla parte, presso la casa rurale sita in Fraz. ■■■ di Itala, via s. ■■■ nn°32/34, presso la quale, per via delle condizioni di precario stato delle strutture dell'edificio, non è stato possibile accedere all'interno; pertanto si è potuta effettuare una semplice ricognizione dall'esterno per una descrizione di massima (ved. riprese in basso e nell'allegato fotografico).

Come al paragrafo precedente accennato, il bene versa in condizioni manutentive scadenti, giacché, come fatto osservare dal [REDACTED] le strutture rappresentate da scale e solai sarebbero pericolanti e tali da non consentirne l'ingresso.

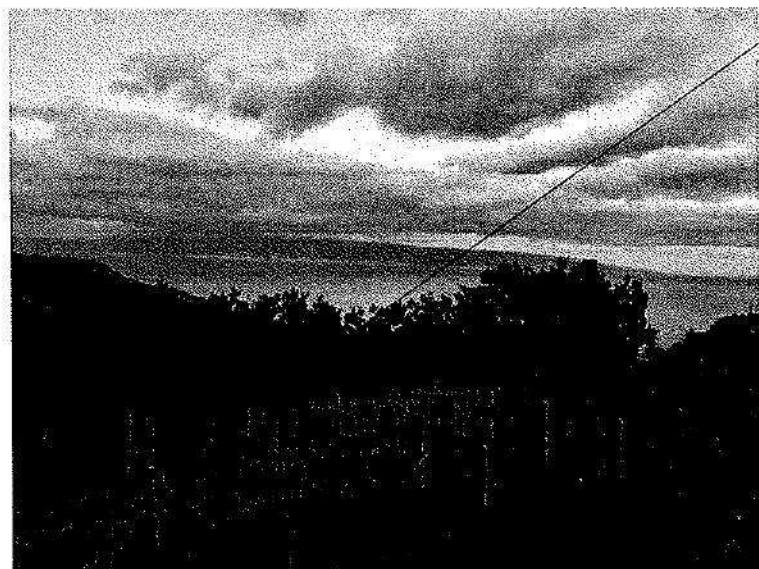
(part.213)

Le operazioni sono, poi, proseguite presso uno dei terreni in capo agli eredi, quello di cui al Fg7, part.213; l'accesso all'interno del bene, così come presso tutti gli altri appezzamenti, poiché in stato di abbandono, non è stato possibile giacché, come fatto osservare dal [REDACTED] da tempo irraggiungibili a causa della mancata manutenzione dei sentieri di accesso comunali: circostanza che il C.t.u. ha avuto modo di verificare già dal primo tentativo di raggiungimento proprio del suddetto mappale n°213, nel quale caso ci si è potuti appena avvicinare a non meno di una settantina di metri, facendo accesso all'interno di un terreno privato, con molta difficoltà, anch'esso in stato di abbandono e privo di recinzioni (ved. ripresa appresso).

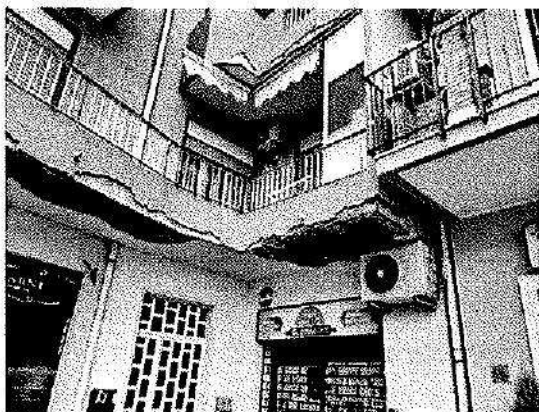
Portoncino ingresso condominiale

Invero, tutti i balconi afferenti agli spazi pubblici manifestano un evidente stato di pericolo per l'incolumità dei passanti, tant'è che presso quasi tutti i detti aggetti è stata provvidenzialmente collocata adeguata rete contenitiva, a pubblica protezione (ved. riprese fotografiche in Alleg.2, nonché appresso).

Lo stato di conservazione delle porzioni condominiali, facciate, ingresso, ecc..., versa in condizioni di notevole incuria e degrado, nonostante il pian terreno ospiti la sede della locale agenzia della Banca di Ragusa, manifestando danneggiamenti diffusi lungo tutti e due i prospetti osservabili dalla strada; essi guasti ne deturpano l'immagine complessiva, provocando un disvalore economico di tutti gli appartamenti e le botteghe ivi presenti.

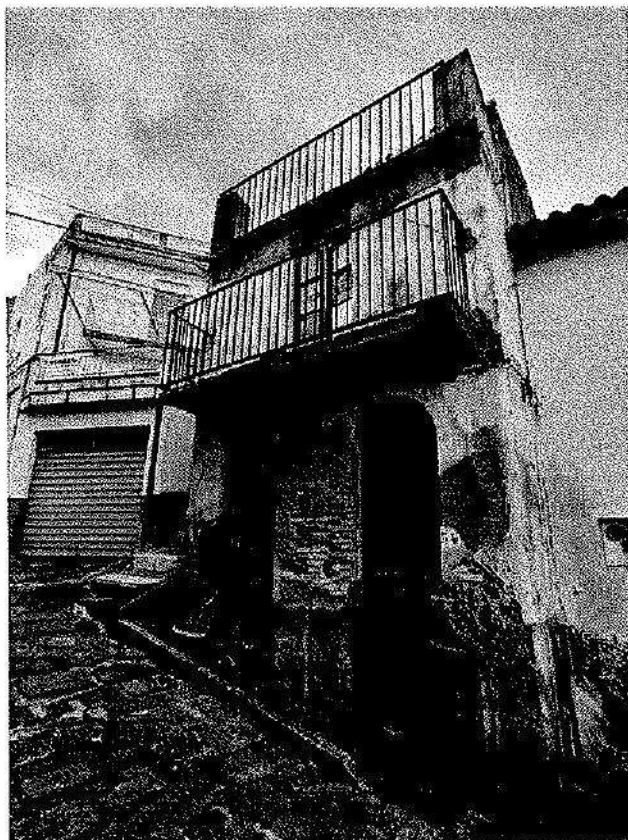
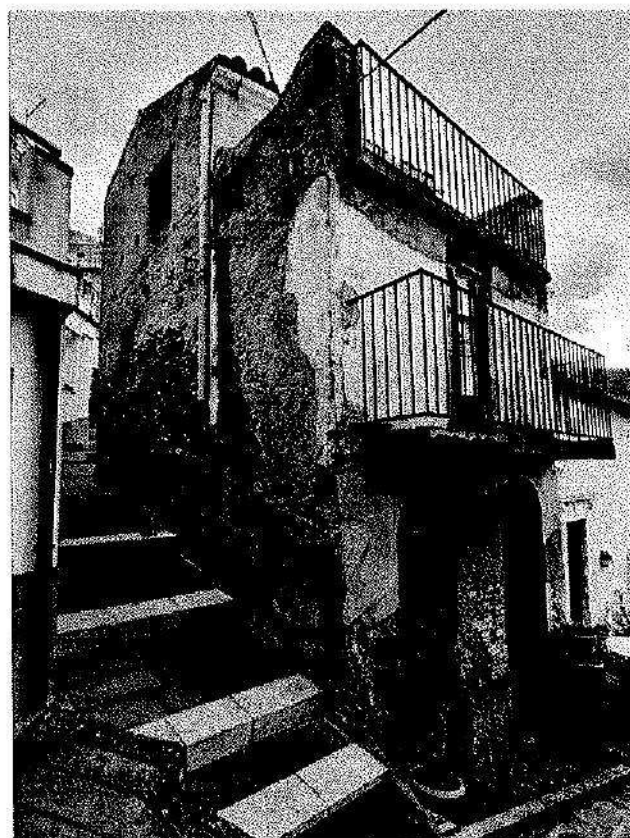
Dalla ricognizione effettuata dall'esterno si è accertato che il bene è costituito da due corpi edilizi, unificati, sicuramente realizzati in epoche differenti (quello a monte appare il più vecchio), e che esso è dotato di due ingressi separati: il primo civico, segnato sul muro col n°36, è da considerare quello di servizio (seminterrato) e che, in via primaria, dà accesso al magazzino rurale (ca. 46,40mq); il secondo, al quale però non si è potuto accedere per difettosità della vecchia serratura, tramite scala interna, fornisce l'accesso alla casa, che si sviluppa su due ulteriori piani.

Il primo piano ha consistenza lorda di ca. 46,40mq, verosimilmente, destinati a giorno e con un balcone di ca. 6mq; il secondo piano, probabilmente destinato a zona notte, copre una superficie lorda di ca. 24,36mq e possiede un terrazzino a livello (ca. 22,05mq).
