TRIBUNALE DI FORLÌ

Relazione di stima per l'E.I. n° 94/25

1. Civile abitazione costituita da villetta a schiera distribuita su tre piani fuori terra ed uno interrato, sita in Comune di Civitella di Romagna, alla via falcone e Borsellino n.5, con annesse autorimessa e corte pertinenziale esclusiva: il tutto distinto al Catasto dei Fabbricati di detto Comune al foglio 73 con la particella 712 sub. 1, Categoria A/2, foglio 73 con la particella 712 sub. 2, Categoria C/6, foglio 73 con la particella 712 sub. 3 BCNC, insistente su area scoperta pertinenziale distinta al Catasto Terreni del Comune di Forlimpopoli al Foglio 73 con la particella 712 (ente

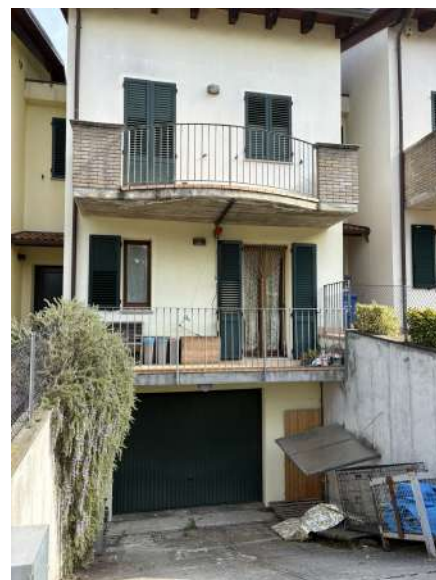
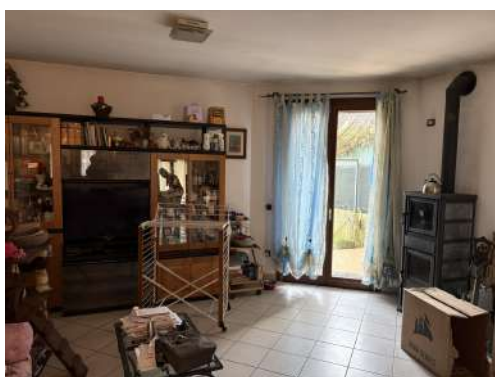
Piano primo: salendo al piano si trova il disimpegno sul quale si affacciano il bagno e le due camere da letto entrambe dotate di ampia terrazza. Sul disimpegno è posizionata una scala con struttura metallica e pedate in legno che consente l'accesso al piano secondo (sottotetto), originariamente consentito da botola a soffitto.

Piano secondo (sottotetto): il piano, originariamente composto da un unico ambiente, è stato modificato, ricavando un piccolo bagno oltre pianerottolo di sbarco della scala.

Piano interrato: al piano, accessibile dalla scala interna e dal portone del garage, si trovano due locali di servizio dell'abitazione (una cantina ed un servizio igienico) oltre all'autorimessa (sub.2).

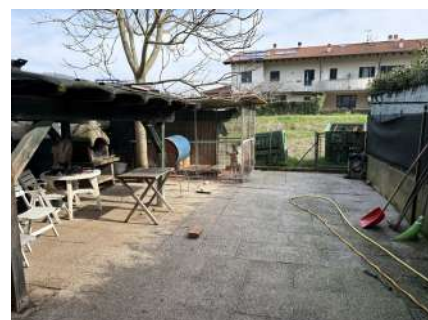
Esternamente il fabbricato risulta intonacato e tinteggiato, mentre i parapetti dei terrazzi sono finiti in mattone a vista. Nella porzione di corte posta sul retro sono stati realizzati una tettoia in legno ed un "canile" realizzato con recinzione metallica e copertura di pannelli sandwich.

Le finiture sono del tipo civile con pareti e soffitti intonacati e tinteggiati, porte interne in laminato, infissi esterni in legno con vetrocamera e sistema oscurante in persiane. I bagni sono completi di sanitari in vetro-china. Il piano secondo (sottotetto) presenta il solaio di copertura in legno a vista e parte delle pareti rivestite in perlinato. Per quanto riguarda le dotazioni impiantistiche si rileva che: l'impianto elettrico è sottotraccia, gli impianti idrico sanitario sono sottotraccia; gli impianti di riscaldamento con caldaia a gas è sottotraccia ed al momento del sopralluogo risultavano funzionanti. Per quanto riguarda le Dichiarazioni di Conformità degli impianti si sono rinvenute quelle relative al Permesso di Costruire n.55/05 del 2005 (elettrico e termoidraulico) per cui si rimanda al futuro acquirente la verifica della conformità impiantistica nel suo complesso. Durante il sopralluogo sono emerse alcune difformità come meglio descritto al successivo punto 13.

Nel complesso, (considerato lo stato di manutenzione e l'età del fabbricato) lo stato di conservazione può dirsi discreto con puntuali tracce di umidità in alcune zone interne dei piani (soprattutto bagni e lucernai) e ammaloramento delle solette dei tezzazzi.
