***Tribunale Ordinario Di Reggio Calabria – Prima Sezione Civile***

***Relazione di Consulenza Tecnica d'Ufficio***

Contenzioso Civile - causa iscritta al n.r.g.a.c. 809/2024

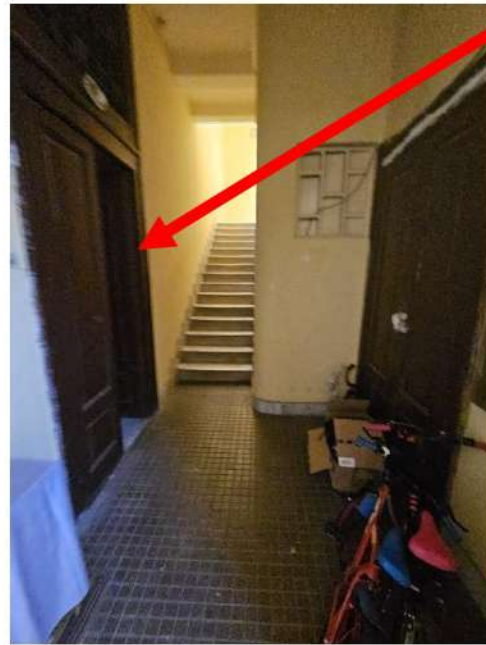
Per accedere all'unità immobiliare si percorre un corridoio e dei gradini interni (*all.2.2.3 Rilievo e coni ottici e foto*).

L'immobile risulta occupato dalla Sig.ra [REDACTED], ed è così composto: ampio salone/ingresso, dove entrando a sinistra troviamo il locale bagno finestrato e parzialmente piastrellato; frontalmente all'ingresso c'è la zona pranzo ed a sinistra della stessa vi è la zona cucina anch'essa finestrata e parzialmente piastrellata; è presente una camera da letto con balcone; la zona giorno ha accesso ad un balcone; entrambi i balconi si affacciano sulla Via Giuseppe Battaglia (*all.2.2.4*). L'appartamento risulta tinteggiato con pittura ordinaria, la pavimentazione è in gres. Il portone di ingresso in legno a due ante mentre le porte interne sono alcune in legno e altre legno/vetro, gli infissi esterni in alluminio con tapparelle in plastica. Gli impianti a servizio dell'unità immobiliare risultano funzionanti.
