TRIBUNALE ORDINARIO DI ALESSANDRIA

E.I. N° R.E.: **55/2023**

RELAZIONE DEL CTU  
SULLE CONDIZIONI DI PERICOLO DELL'IMMOBILE

Alessandria, 12/05/2026

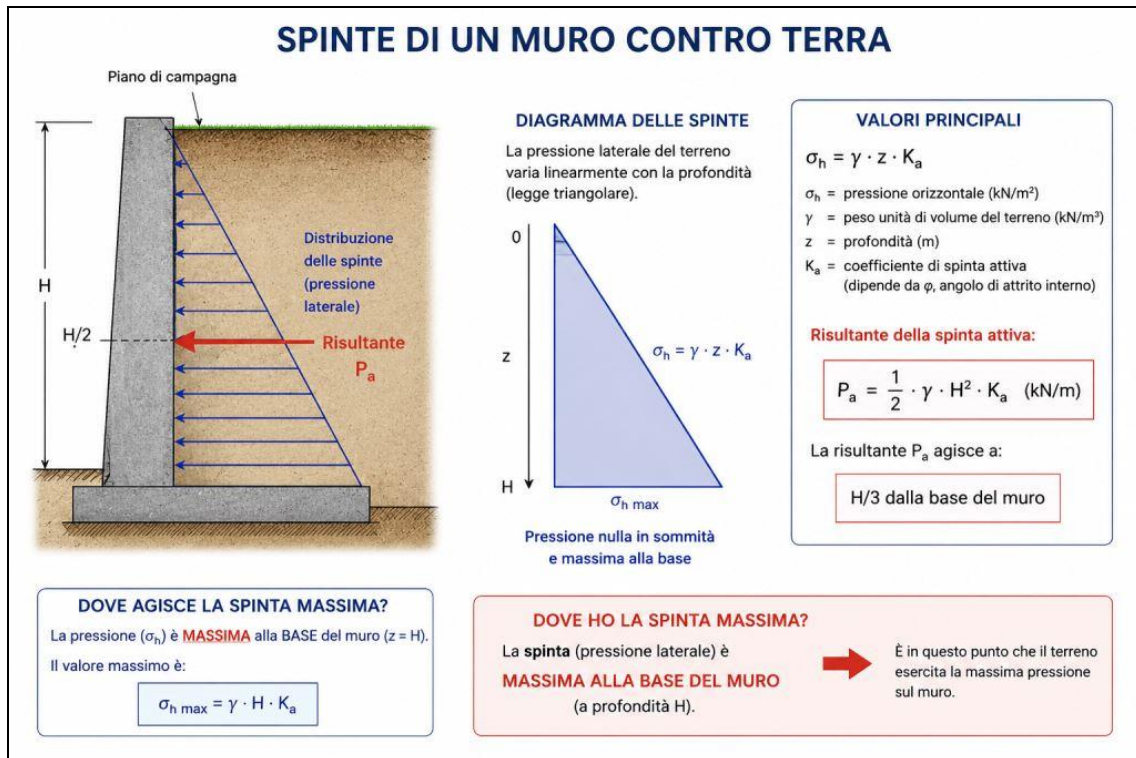
Secondo la Scienza delle Costruzioni la maggiore spinta in casi analoghi la si ha al piede del muro, la risultante agisce a metà dell'altezza del muro, quindi risulta difficile imputare alla spinta del terreno la presenza di dette fessurazioni.

Immagine 6: stralcio di diagramma delle pinte di un muro contro terra
