## DOCUMENTAZIONE FOTOGRAFICA CONI OTTICI

ELABORATO PIANTA PIANO TERRA STATO DI FATTO SUB 38

MAGAZZINO SUB 38

ELABORATO PIANTA PIANO TERRA STATO DI FATTO SUB 39

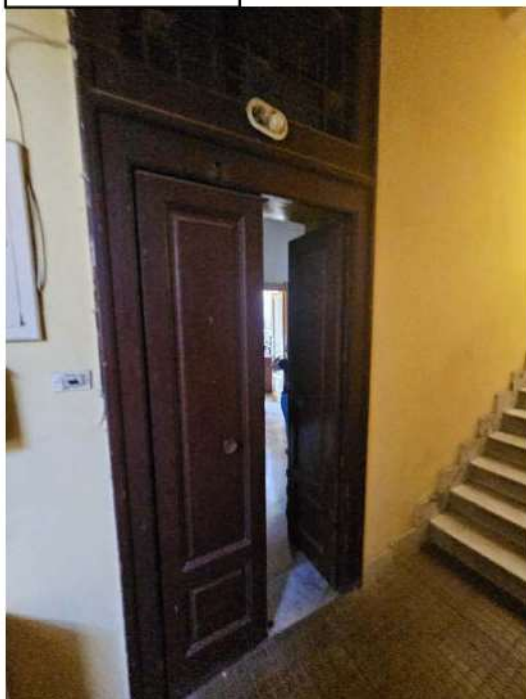
FOTO N. 1

Foto del Portone di ingresso all'appartamento.

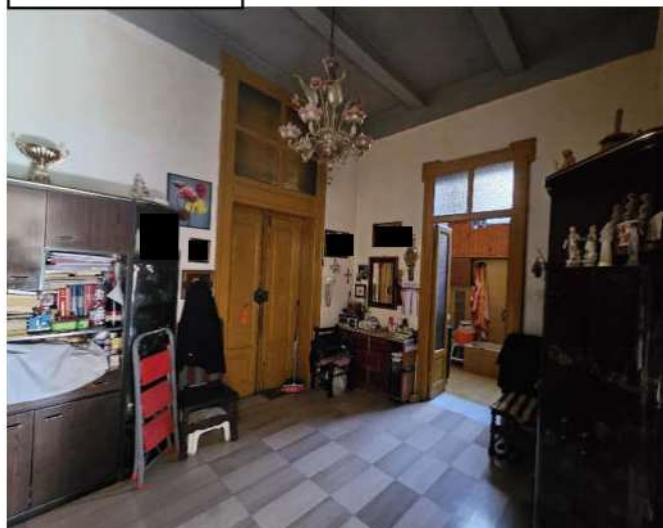
FOTO N. 2

Vista interna del Portone e del bagno dal salone.

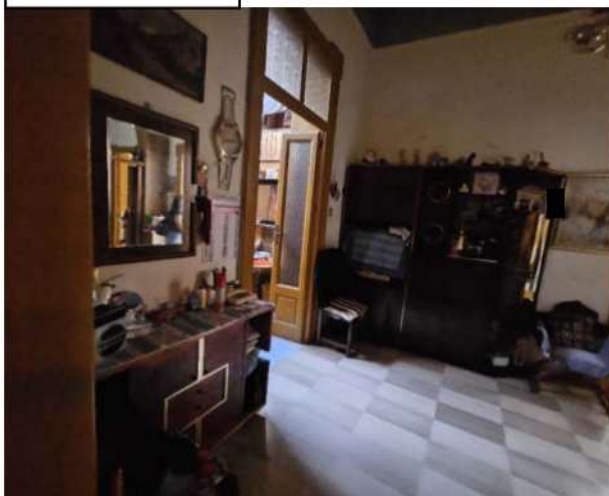
FOTO N. 3

Vista dal portone verso il bagno.

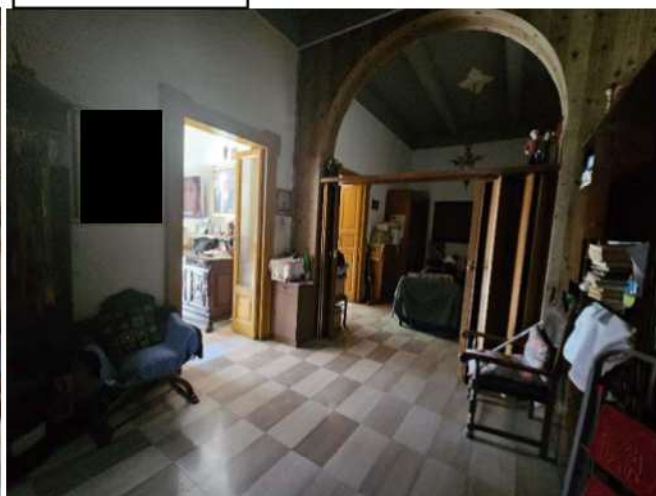
FOTO N. 4

Vista dal portone verso il salone/cucina.

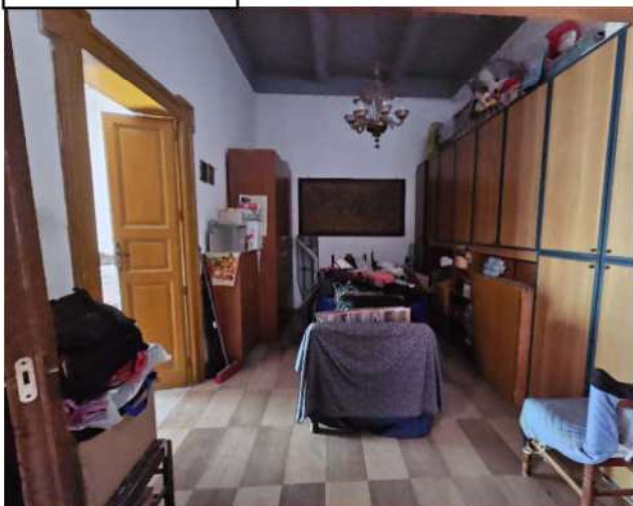
FOTO N. 5

Vista del Salone.

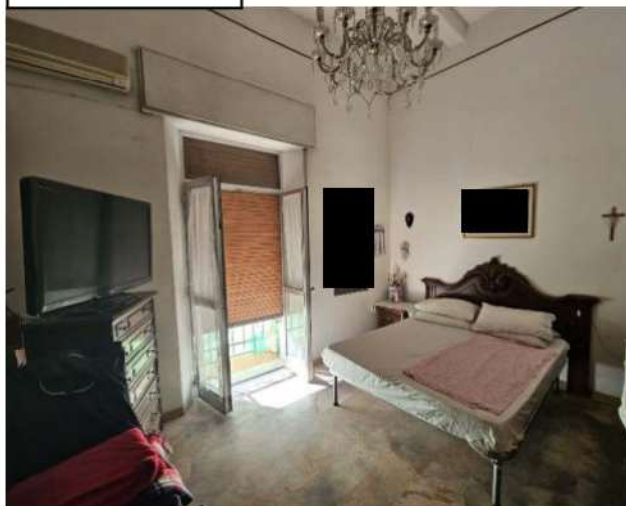
FOTO N. 6

Vista della camera da letto e del balconcino.

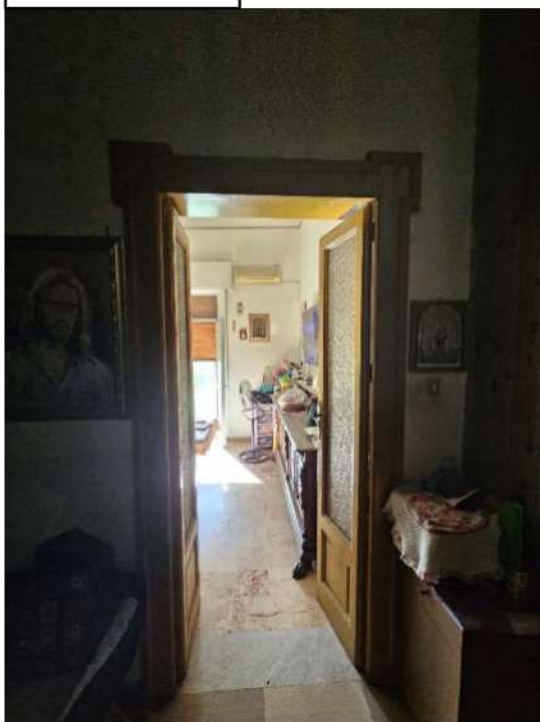
FOTO N. 7

Ingresso zona pranzo.

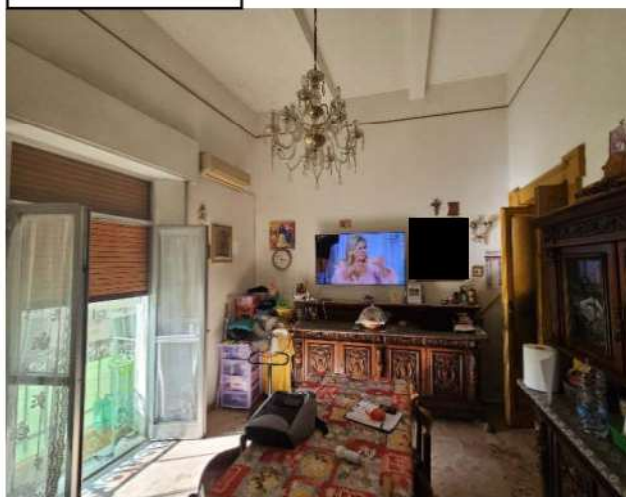
FOTO N. 8

Vista interna della zona pranzo con balconcino.

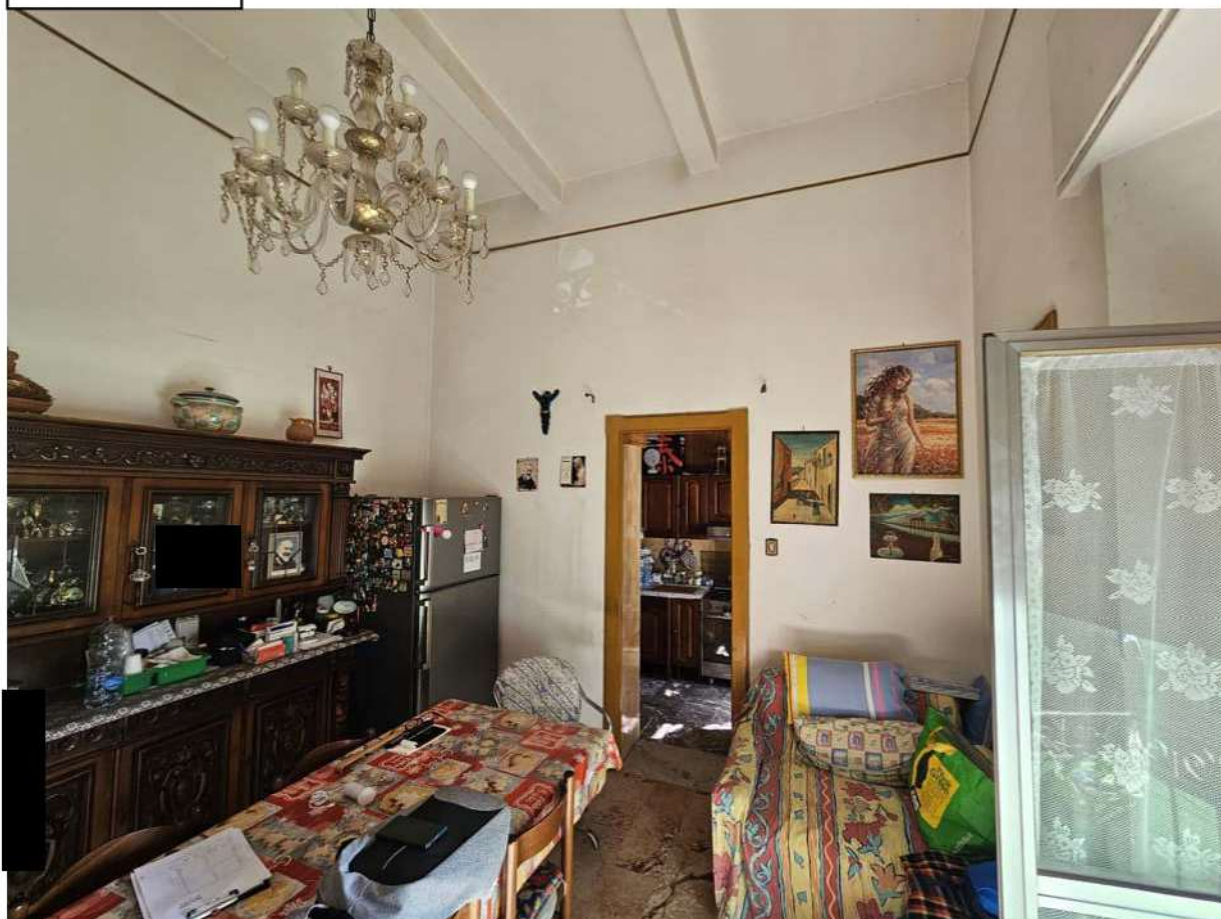
FOTO N.9

Vista della zona pranzo verso la cucina.

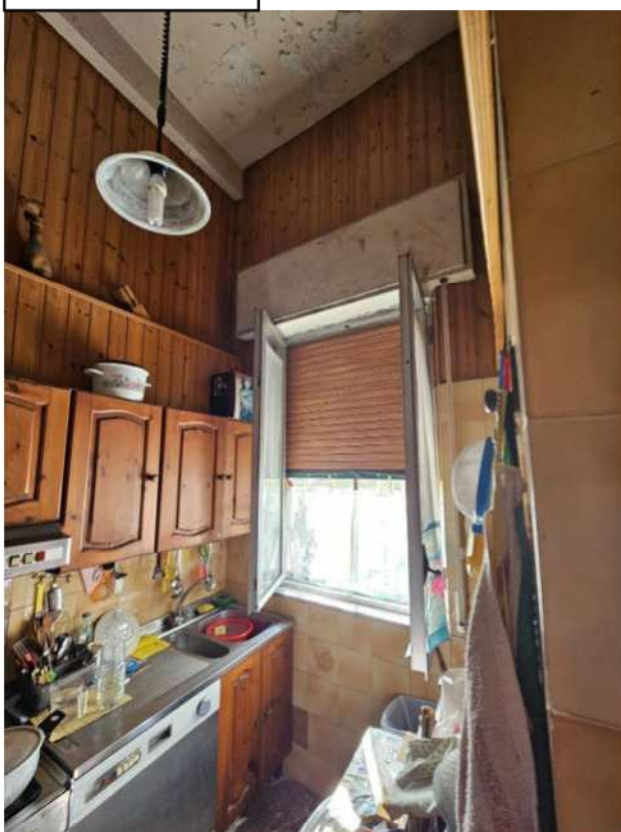
FOTO N. 10

Vista cucina, verso finestra.

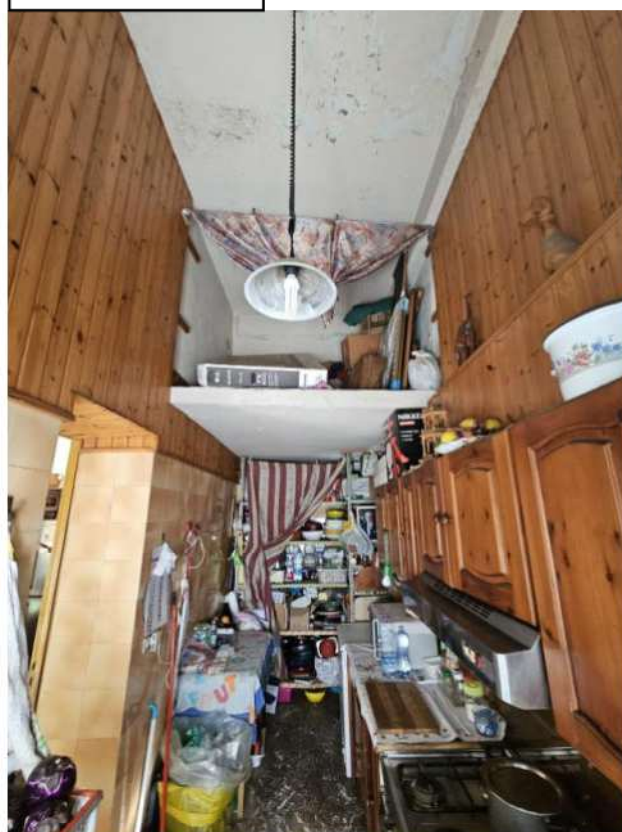
FOTO N. 11

Vista cucina con soppalco.

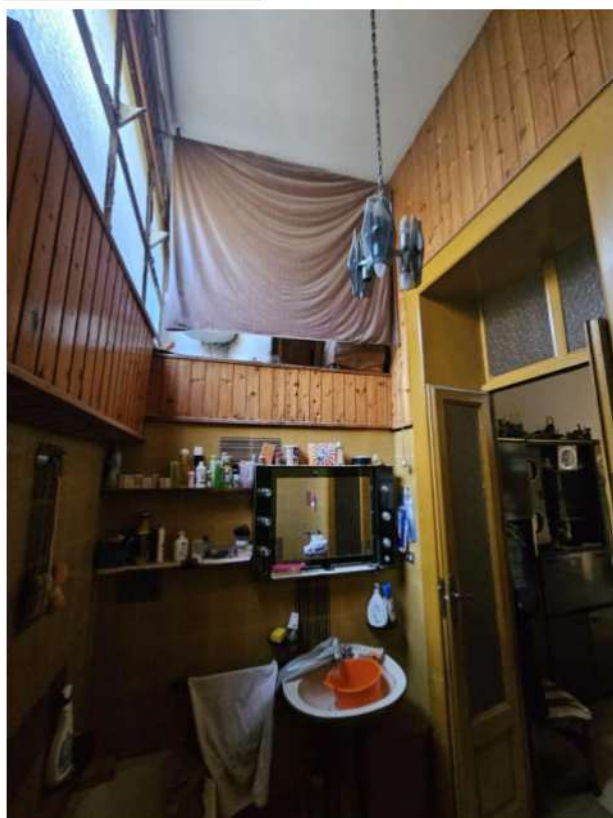
FOTO N. 12

Vista bagno con soppalco.

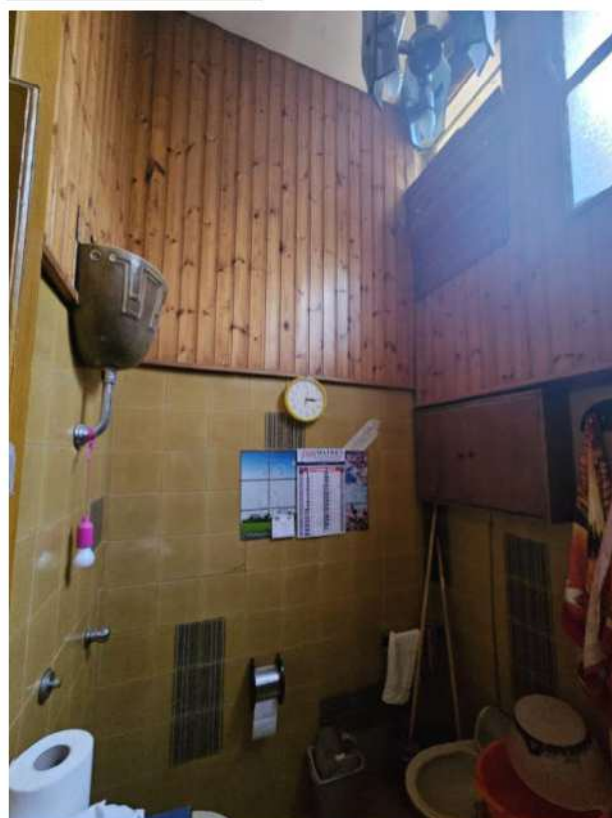
FOTO N. 13

Vista bagno.

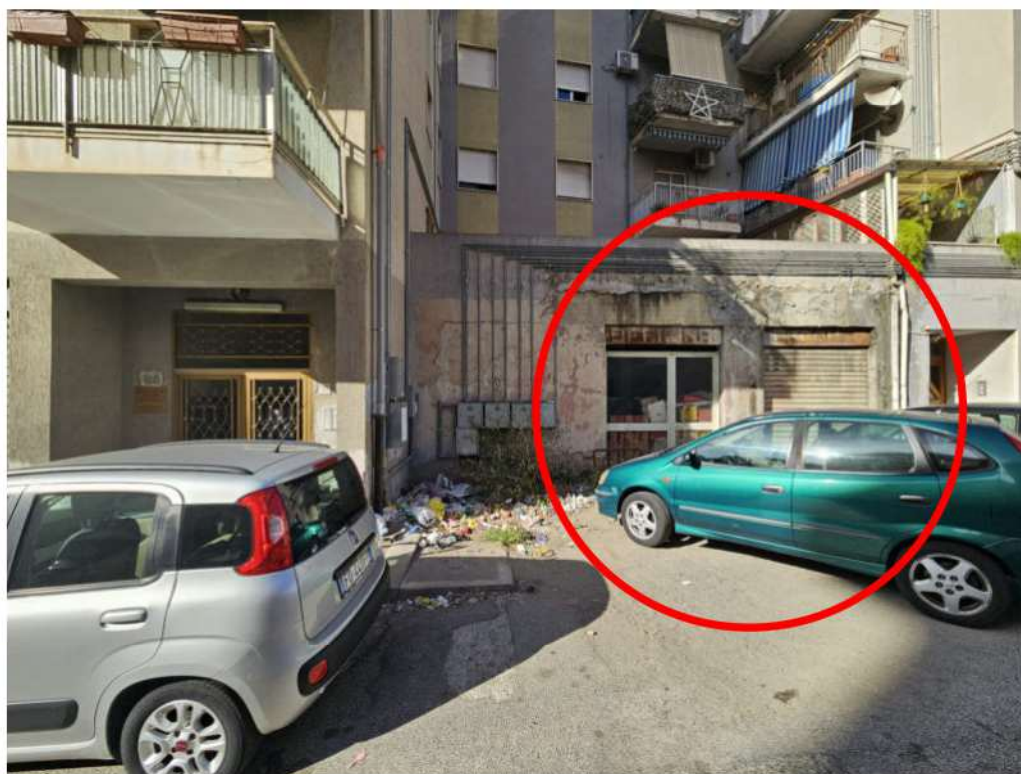
Vista esterna delle Serrande con accesso C/2

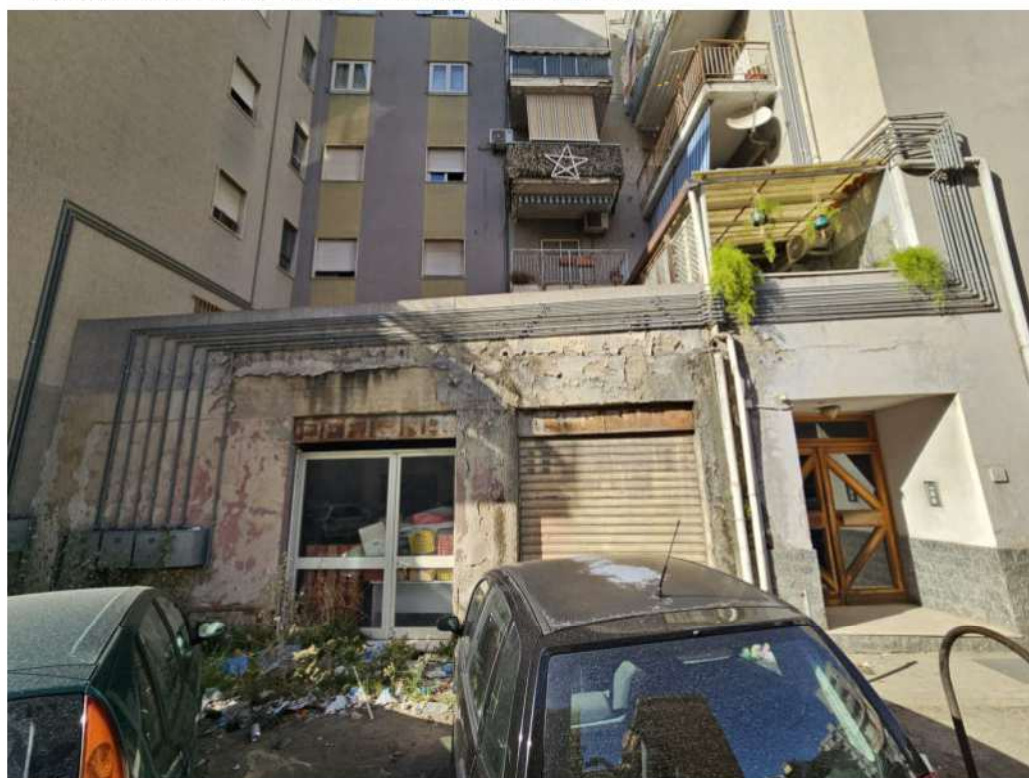
Vista facciata con Serrande.

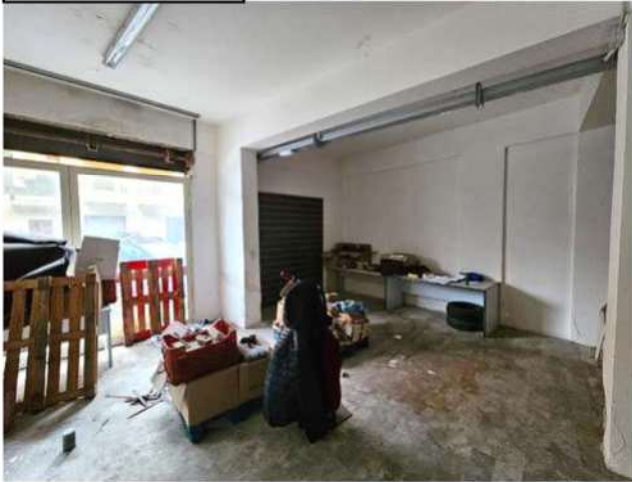
FOTO N. 2

Vista interna verso strada.

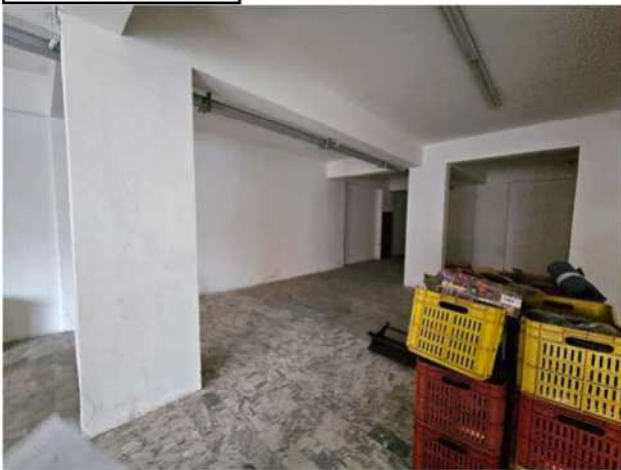
FOTO N. 3

Vista interna magazzino.

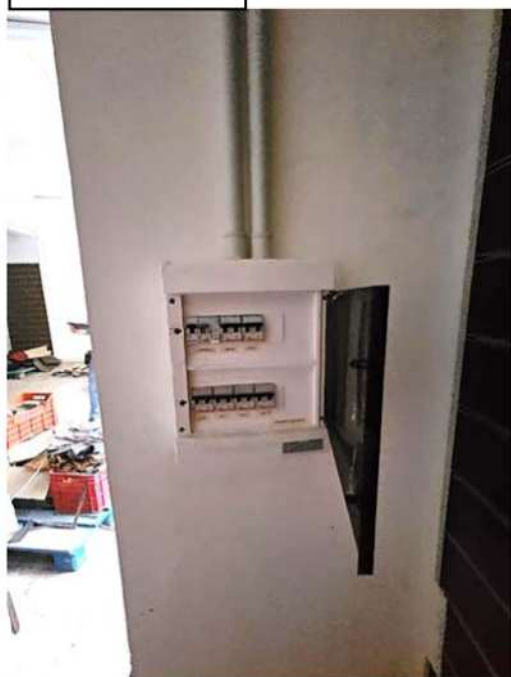
FOTO N. 7

Foto contatore

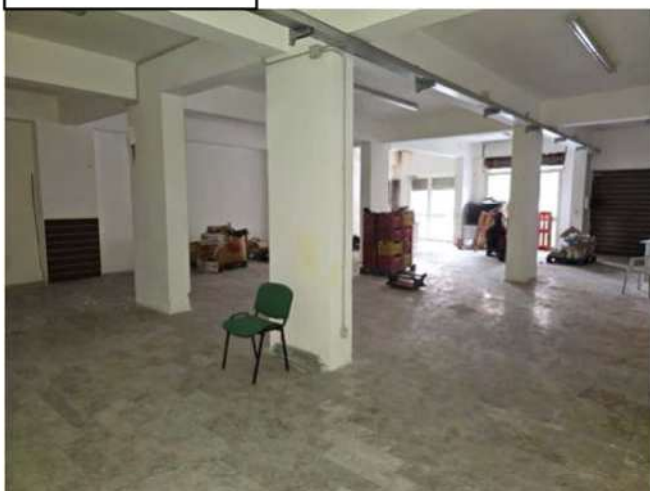
FOTO N. 11

Vista interna magazzino verso esterno

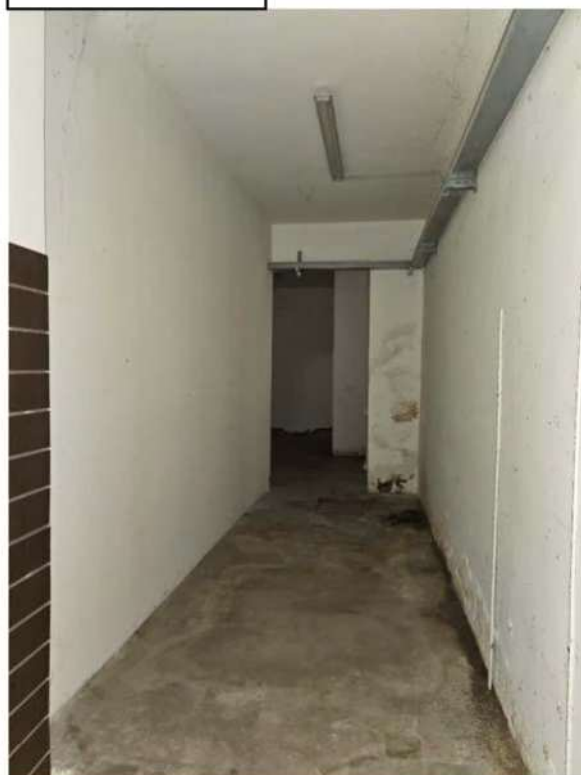
FOTO N. 12

Corridoio

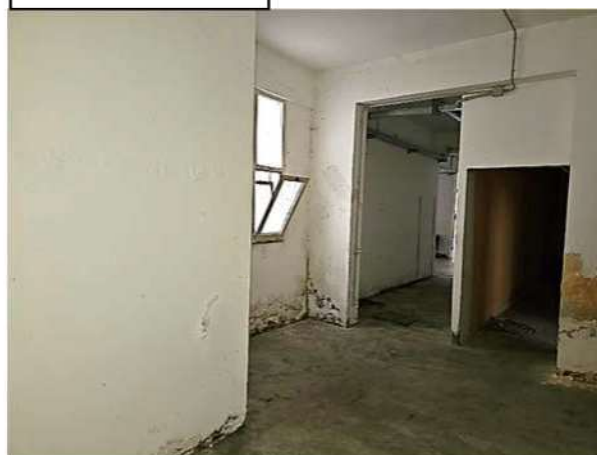
FOTO N. 14

Vista interna verso vano aperto di collegamento sub 39.

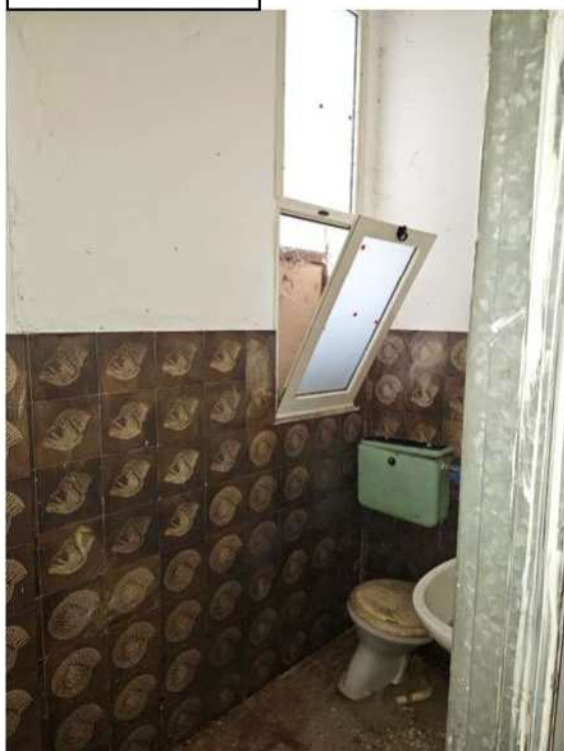
FOTO N. 15

Vista Bagno

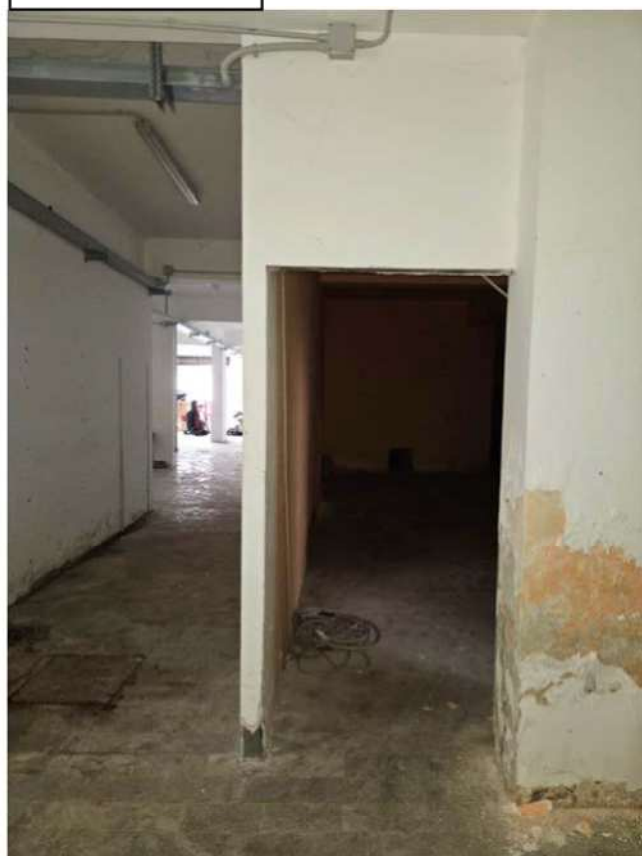
FOTO N. 16

Vano di collegamento

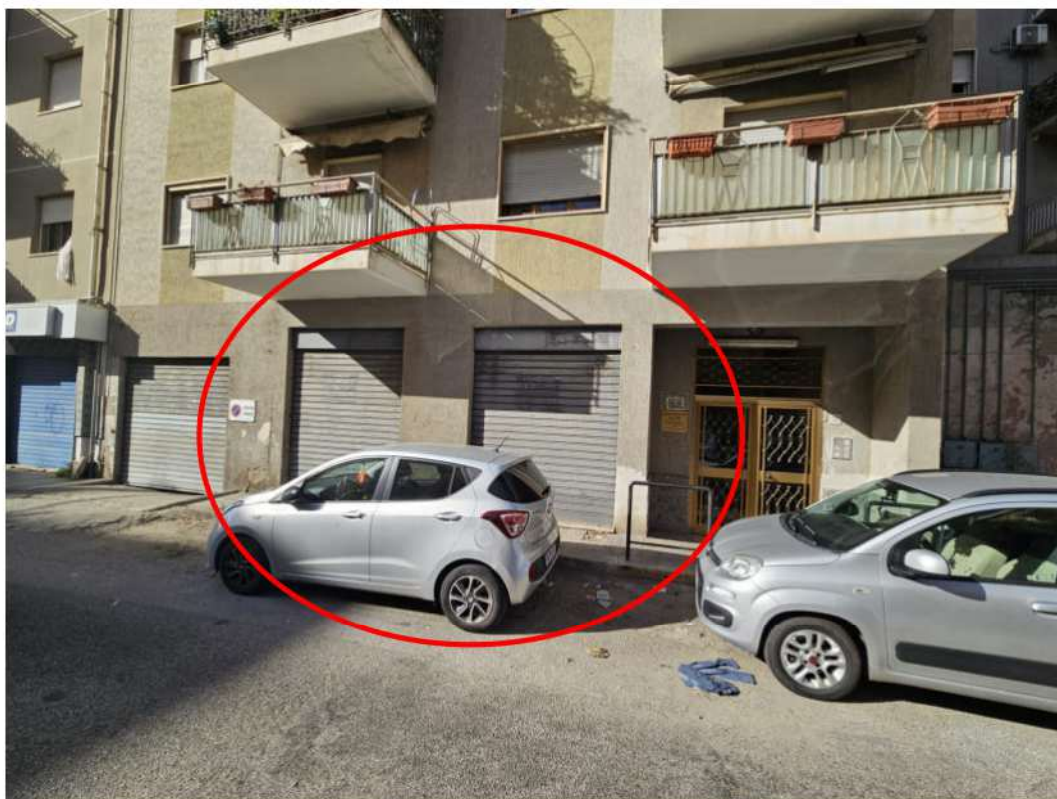
FOTO N. 1

Vista serrande esterne

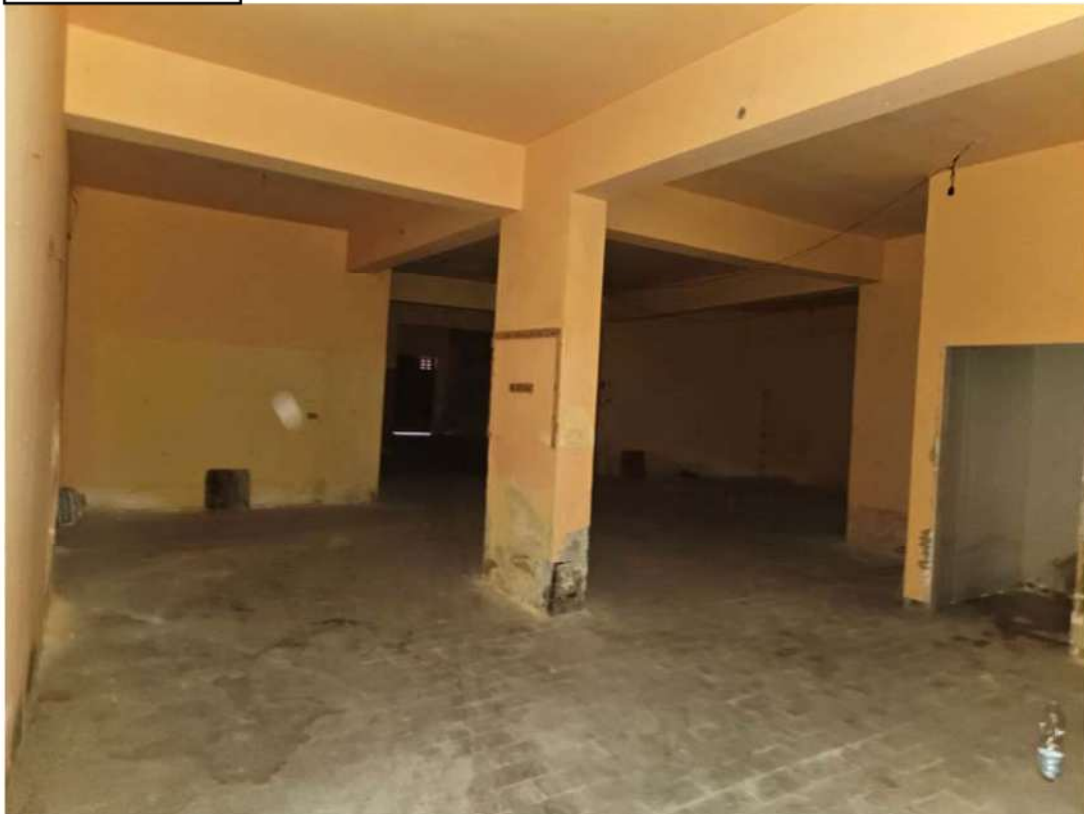
FOTO N. 2

Vista interna verso serrande

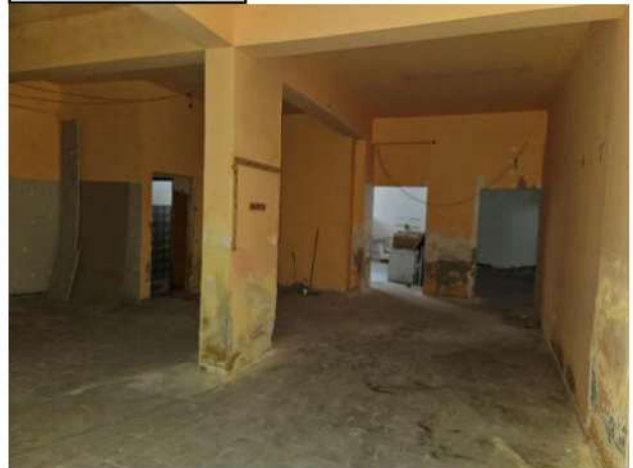
FOTO N. 4

Vista verso antibagno e stanza finestrata

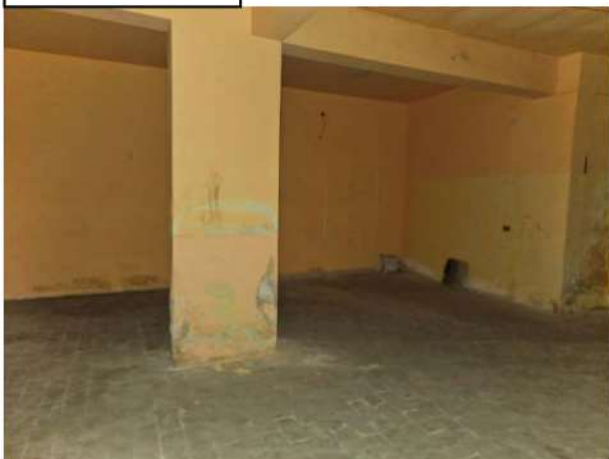
FOTO N. 5

Viste interne

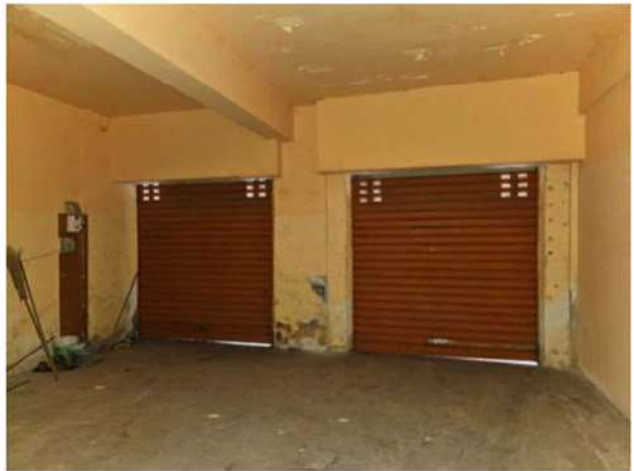
FOTO N. 10

Vista serrande

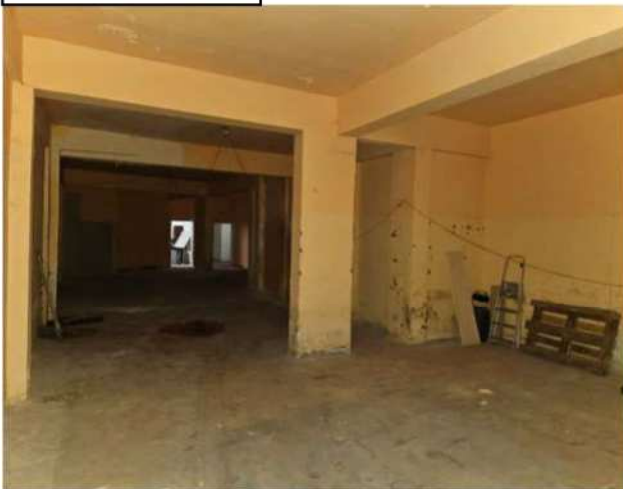
FOTO N. 11

Vista da serranda verso interno

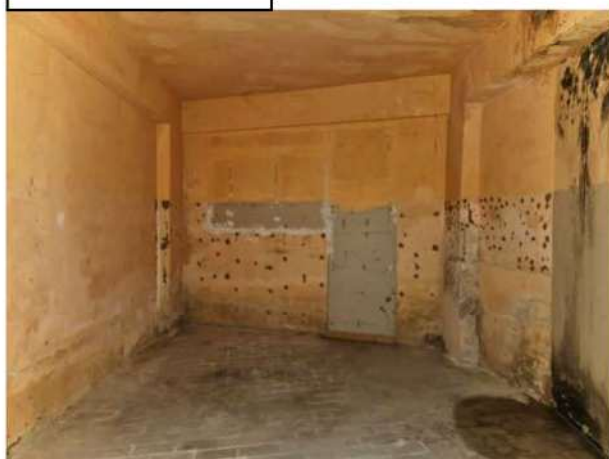
FOTO N. 15

Accesso al cortile chiuso da cartogesso

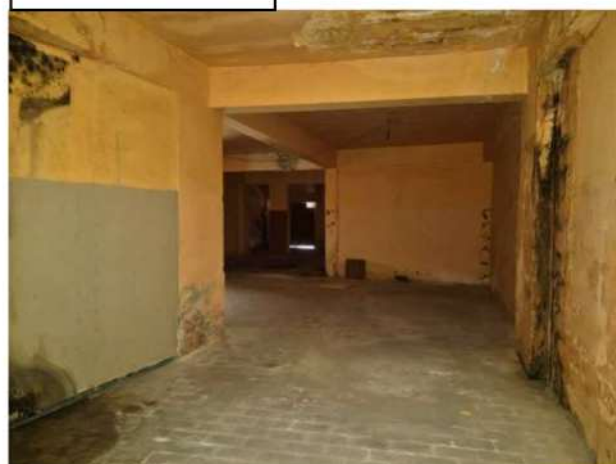
FOTO N. 16

Vista da porta finestra/finestra chiusa

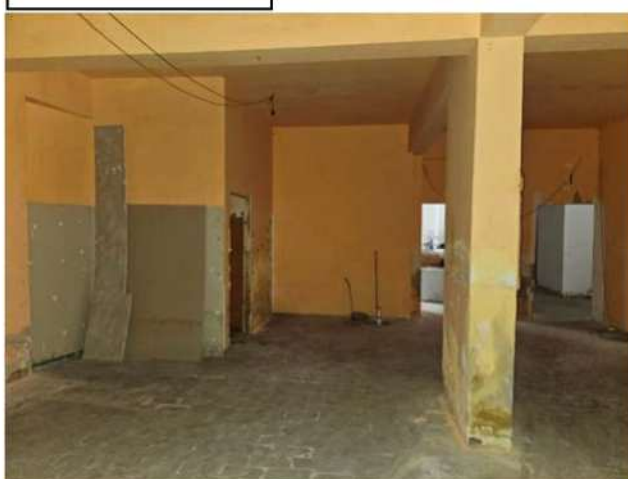
FOTO N. 17

Vista verso antibagno

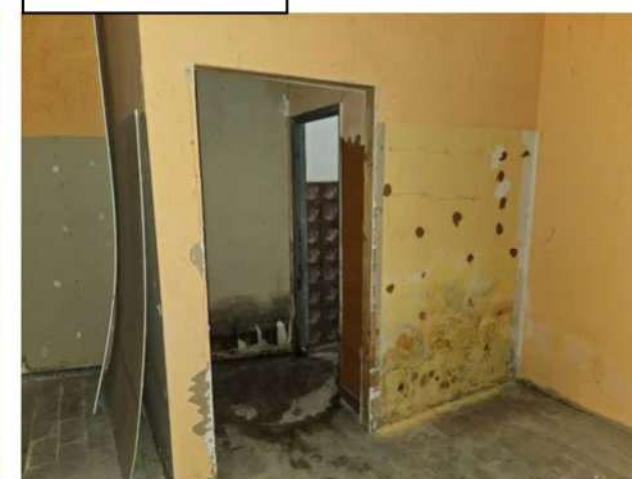
FOTO N. 18

Vista antibagno e porta wc

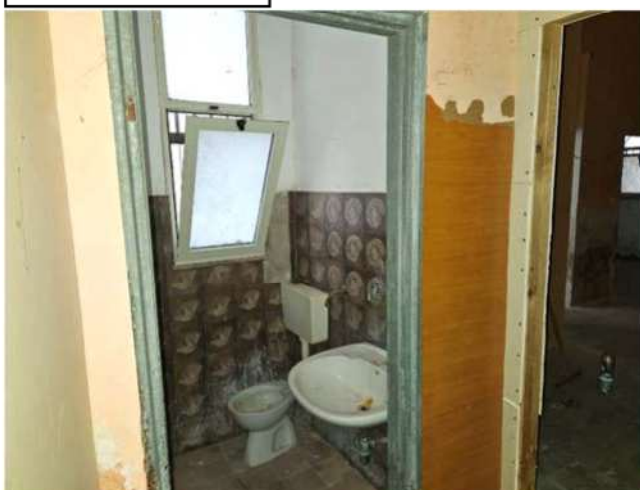
FOTO N. 19

Vista wc finestrato

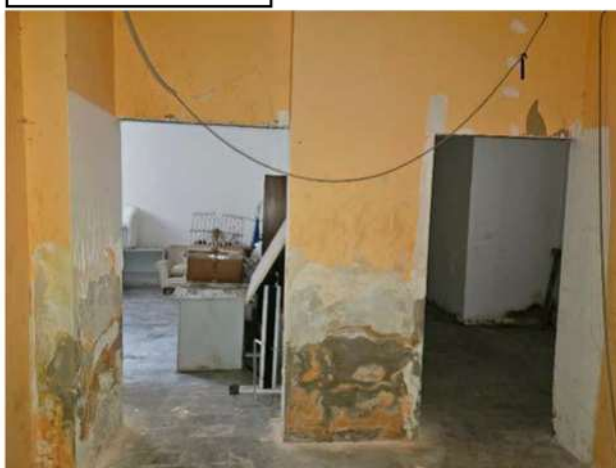
FOTO N. 20

Vista vano finestrato e apertura di collegamento sub 38.

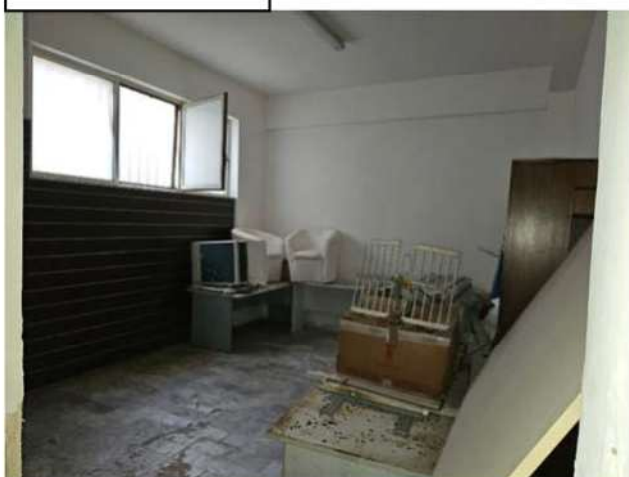
FOTO N. 21

Vano finestrato

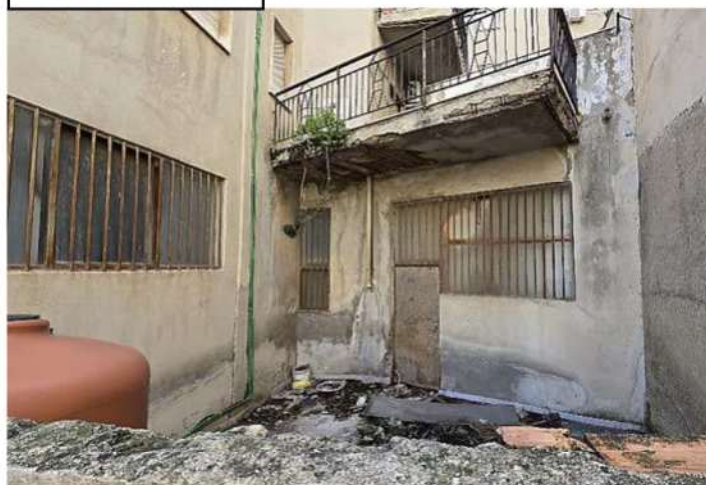
FOTO N. 25

Vista cortile
